PROGRAMA DE VIGILANCIA AMBIENTAL

**PROYECTO DE CONSTRUCCIÓN DE LA REMODELACIÓN
DEL ENLACE DE KUKULARRA, REDUCCIÓN DE NODOS
URBANOS METROPOLITANOS. CONEXIÓN BI-37 Y N-
637 SENTIDO RONTEGI-ENEKURI-ERLETXES**

PERIODO SEPTIEMBRE-DICIEMBRE 2020

Nº Ref.: 2019086_DICIEMBRE_20 Ed.0

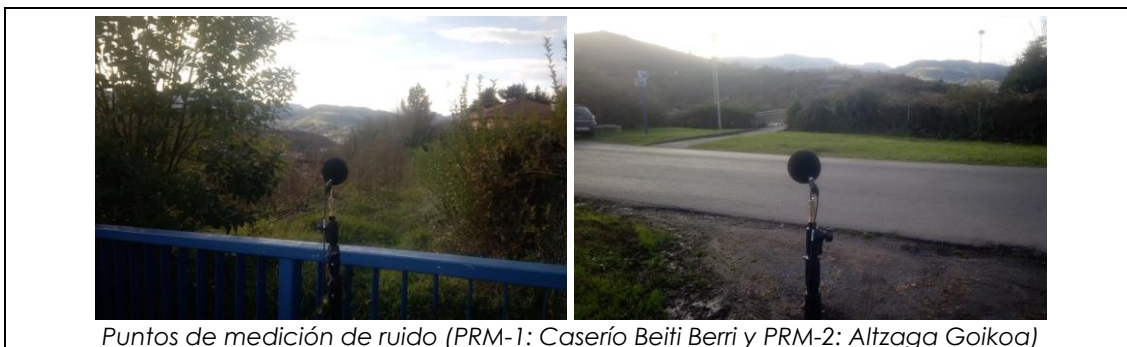
Control acústico	Se realizan los controles acústicos mensuales con resultado satisfactorio (realizados el 24/09/2020, el 19/10/2020, el 16/11/2020 y el 22/12/2020)

Puntos de medición de ruido (PRM-1: Caserío Beiti Berri y PRM-2: Alzaga Goikoa)

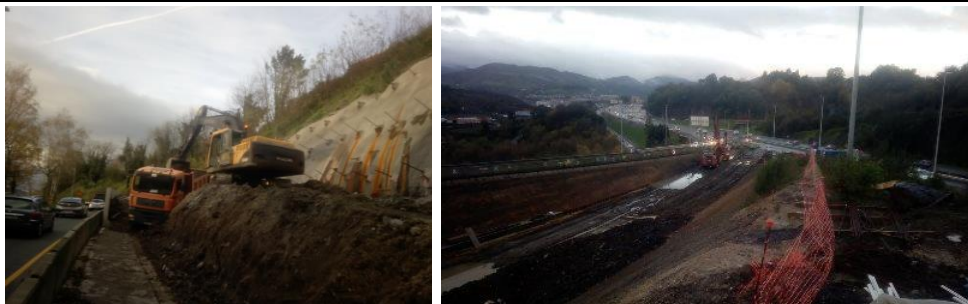
Elemento a controlar	OBSERVACIONES	Estado	
Aparición de grietas o descalces	Contol de la aparición de grietas y descalces una vez comiencen los trabajos de retaluzado, etc.	😊	↔
Material sobrante	Los sobrantes de tierra se han reutilizado dentro de obra para construir plataformas de pilotajes y el resto se ha valorizado en otras obras (Rellenos en Zorrozaurre o Puerto de Bilbao).	😊	↔

Zona de excavación en los ejes 7 y 3

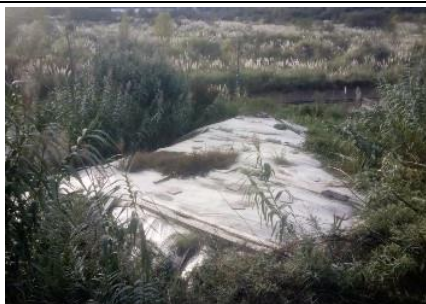
Tierra vegetal	La tierra vegetal sigue acopiada en la zona de Playabarri, y se ha cubierto para evitar su contaminación por invasoras.	😊	↔
----------------	-------------------------------------------------------------------------------------------------------------------------	---	---

Acopio de tierra vegetal cubierto

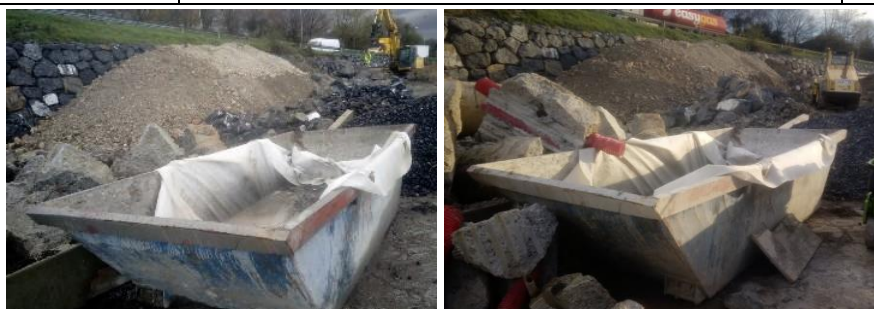
OBSERVACIONES	Estado
Balsas de limpieza hormigoneras	Ninguna incidencia, se instalan y se utilizan adecuadamente	😊 ↔

Balsa para la limpieza de las hormigoneras

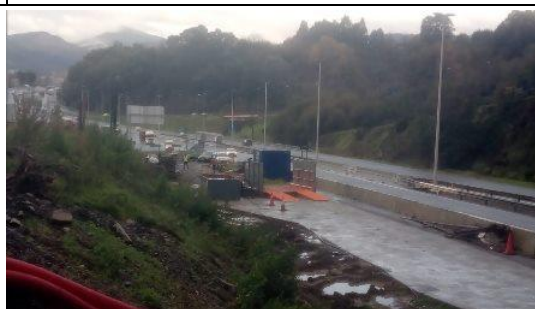
Sistema de lavado de camiones	Ninguna incidencia con respecto al lavarruedas	😊 ↔
-------------------------------	------------------------------------------------	-----

Lavarruedas

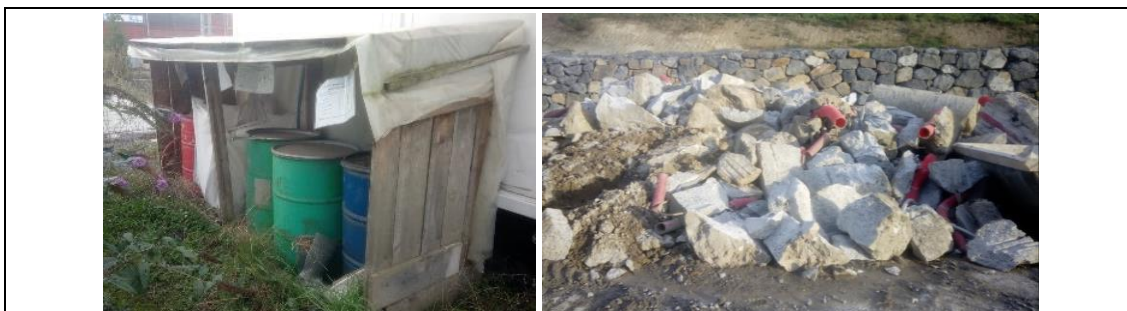
Punto limpio: segregación, identificación, etc.		<ul style="list-style-type: none"> Ninguna incidencia con respecto al punto limpio y residuos peligrosos Se han gestionado a lo largo de estos meses residuos de hormigón y asfalto. 		😊	↔
Registro gestión residuos		Se ha presentado el libro de registro junto con los DSC de la obra, generados desde septiembre a octubre, quedando pendiente la presentación de lo correspondiente a diciembre		😊	↔

Punto limpio y acopio de restos de hormigón
