PROGRAMA DE VIGILANCIA AMBIENTAL

**PROYECTO DE CONSTRUCCIÓN DE LA REMODELACIÓN
DEL ENLACE DE KUKULARRA, REDUCCIÓN DE NODOS
URBANOS METROPOLITANOS. CONEXIÓN BI-37 Y N-
637 SENTIDO RONTEGI-ENEKURI-ERLETXES**

PERIODO ABRIL-JUNIO 2021

Nº Ref.: 2019086_JULIO_21 Ed.0

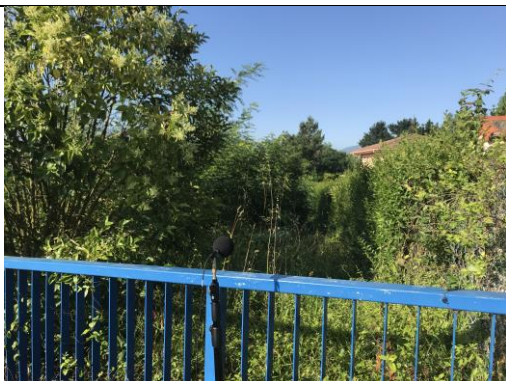
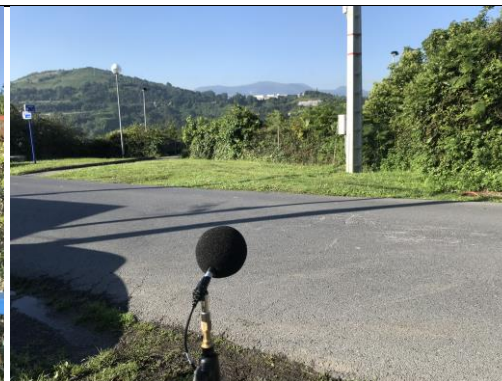
| RUIDO | | | |
|---|---|---|---|
| Control acústico | Se realizan los controles acústicos mensuales con resultado satisfactorio (realizados el 22/04/2021, el 26/05/2021 y el 25/06/2021) | 😊 | ↔ |

Puntos de medición de ruido (PRM-1: Caserío Beiti Berri y PRM-2: Alzaga Goikoa)

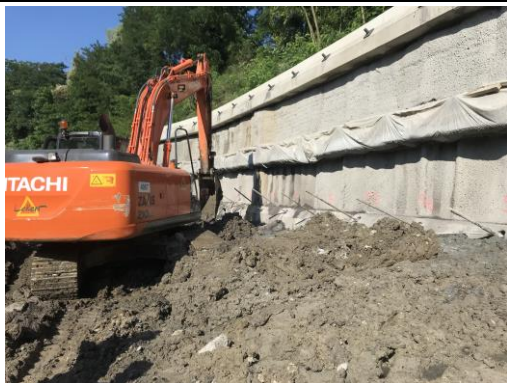
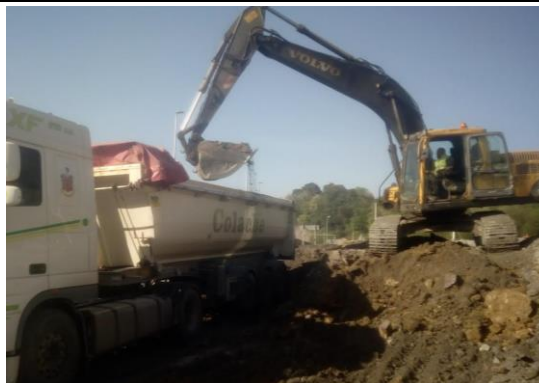
| Elemento a controlar | OBSERVACIONES | Estado | |
|---|---|---|---|
| Aparición de grietas o descalces | Control de la aparición de grietas y descalces una vez comiencen los trabajos de retaluzado, etc. | 😊 | ↔ |
| Material sobrante | Los sobrantes de tierra se han valorizado en el Relleno de Zorrozaurre. | 😊 | ↔ |

Zona de excavación en los ejes 7 y 3

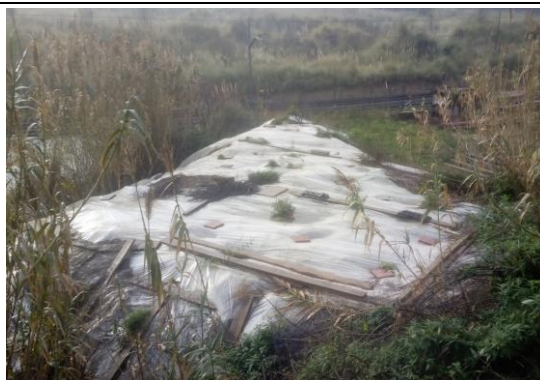
| Tierra vegetal | La tierra vegetal sigue acopiada en la zona de Playabarri, y se ha cubierto para evitar su contaminación por invasoras. | 😊 | ↔ |

Acopio de tierra vegetal cubierto

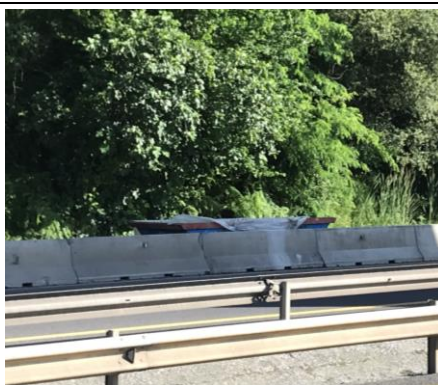
| | OBSERVACIONES | Estado | |
|---|---|---|---|
| Balsas de limpieza hormigoneras | Ninguna incidencia, se instalan y se utilizan adecuadamente | 😊 | ↔ |

Balsas para la limpieza de las hormigoneras

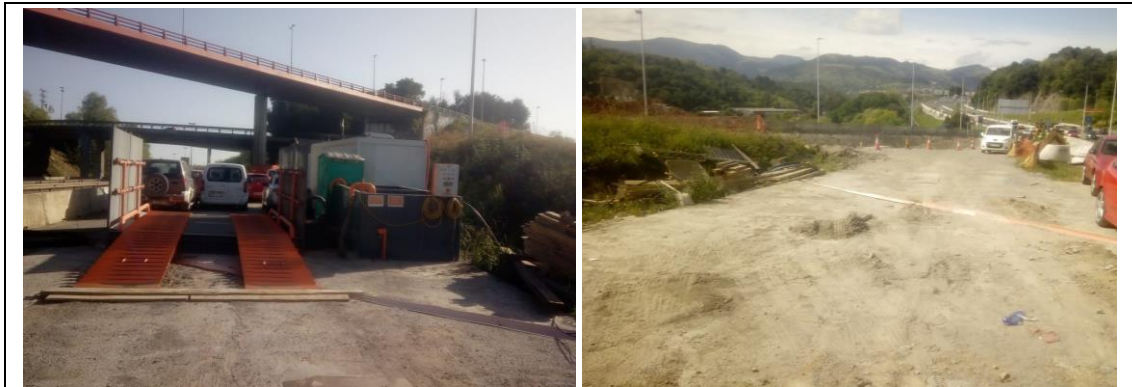
| Sistema de lavado de camiones | Ninguna incidencia con respecto al lavarruedas. En abril se procedió a su retirada, puesto que ya no será necesario. | 😊 | ↔ |

Zona del lavarruedas antes y después de su retirada (14 y 22/04/2021)

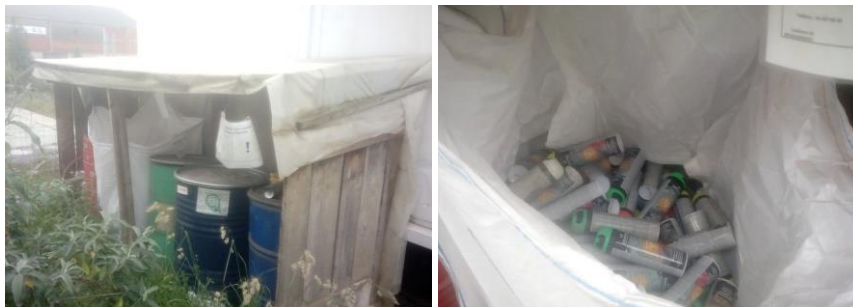
| | OBSERVACIONES | Estado | |
|---|---|---|---|
| Punto limpio: segregación, identificación, etc. | <ul style="list-style-type: none"> Ninguna incidencia con respecto al punto limpio y residuos peligrosos. Se han instalado contenedores para la recogida segregada de madera, plásticos y mezcla de RCDs Se han gestionado a lo largo de estos meses residuos de hormigón, asfalto y madera. | 😊 | ↔ |

Estado del punto limpio

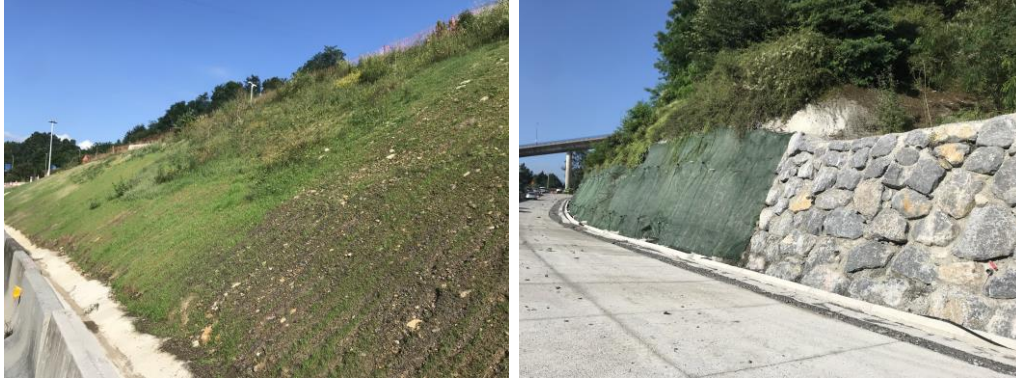
| CALIDAD AMBIENTAL GENERAL | | | |
|---|--|---|---|
| Revegetación | Se ha realizado la hidrosiembra del talud ubicado a la izquierda de la entrada del paso inferior en el eje 3. Se ha colocado la malla Tencate sobre los taludes D4a y D4b para su restauración. | 😊 | ↔ |

Talud hidrosebrado y malla colocada junto a la escollera del Muro 7
