PROGRAMA DE VIGILANCIA AMBIENTAL

**REORDENACIÓN DE ACCESOS EN LA CARRETERA N-  
634, DEL P.K. 87+500 AL P.K.89+400, EN EUBA-  
AMOREBIETA-ETXANO**

**ABRIL 2022**

**UTE AMOREBIETA-ETXANO**

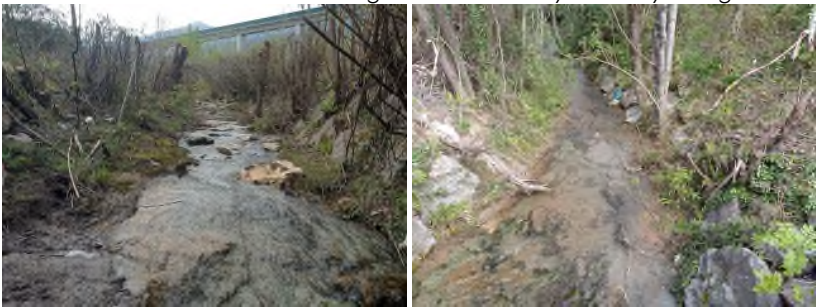
| Contaminación lumínica | | |
|---|---|---|
| Aguas arriba y aguas abajo del arroyo Iztegiko | | |

| Contaminación lumínica | | |
|---|---|---|
| ↔ | 😊 | Realización de analíticas de agua, aguas arriba y aguas abajo de las obras, con una periodicidad mensual.<br>Se han realizado las analíticas de agua del Ibaizabal y del arroyo Iztegiko. |

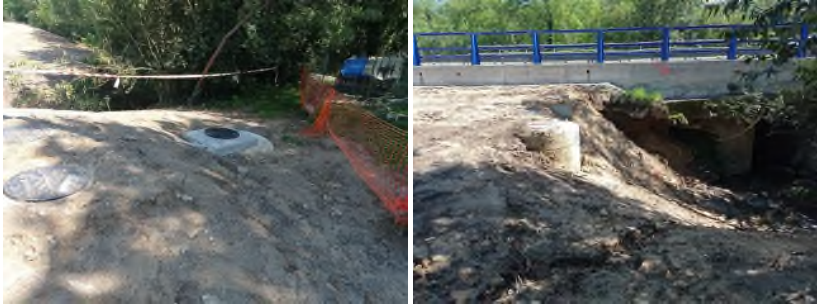
| Contaminación lumínica | | |
|---|---|---|
| ↔ | 😊 | Separadores hidrodinámicos en los caños de desagüe al Iztegi y Narruerrea. |

| | | <p><i>Se han instalado las arquetas separadoras en ambos puntos</i></p> <p style="text-align: center;"><i>Separadores hidrodinámicos en el Narruerreka</i></p> |

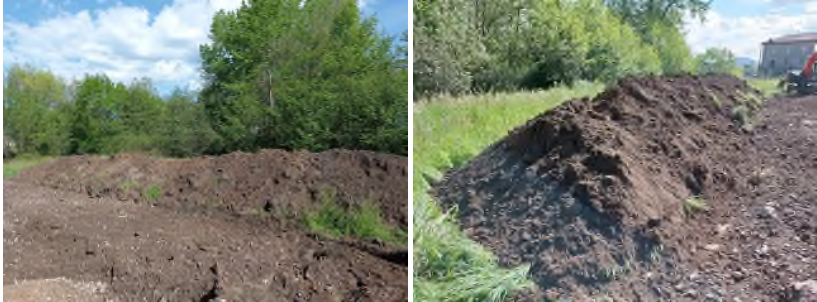
| ↔ | 😊 | <p>Retirada y acopio de tierra vegetal. Mantenimiento correcto.</p> <p style="text-align: center;"><i>Acopios de tierra vegetal</i></p> |

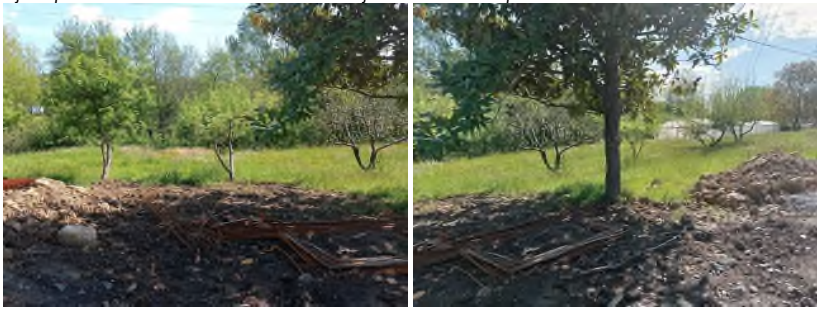
| ↔ | 😬 | Jalonamiento de los ejemplares a mantener mediante malla de plástico rígida. |

| | | <p>Se han detectado varios puntos donde se están acopiando materiales junto a ejemplares arbóreos sin realizar un jalonamiento previo.</p> <p style="text-align: center;"><i>Ejemplares susceptibles de verse afectados</i></p> |

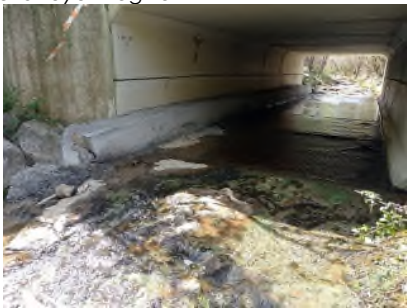
| ↔ | 😊 | <p>Construcción de paso de fauna en las obras de drenaje de Iztegi erreka: banqueta lateral de 0,5 m de ancho y 0,5 m de largo.</p> <p><i>Ejecutado el paso en el arroyo Iztegiko</i></p> <p style="text-align: center;"><i>Paso de fauna en el arroyo Iztegiko</i></p> |

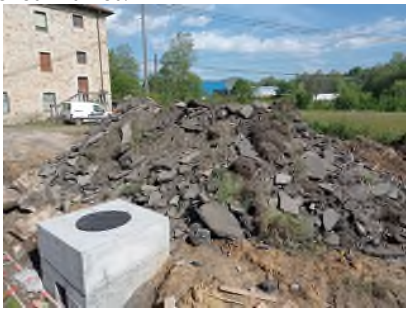
| ⇄ | 😊 | La retirada y gestión de residuos se realizará de acuerdo a la legislación vigente, según la naturaleza de los mismos.<br><br><i>Acopio de residuos asfálticos previo a su gestión</i> |
