PROGRAMA DE VIGILANCIA AMBIENTAL

**REORDENACIÓN DE ACCESOS EN LA CARRETERA N-  
634, DEL P.K. 87+500 AL P.K.89+400, EN EUBA-  
AMOREBIETA-ETXANO**

**PERIODO AGOSTO-OCTUBRE 2021**

**UTE AMOREBIETA-ETXANO**

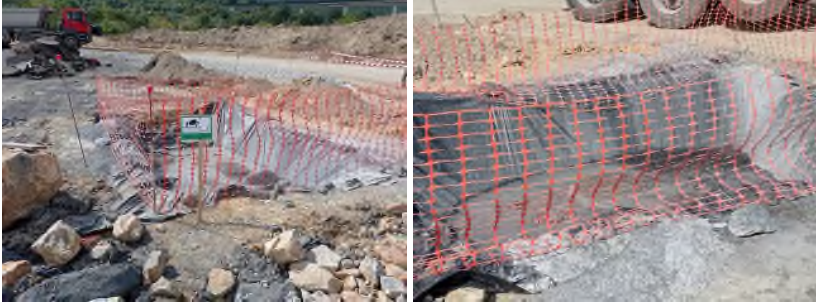
| ESTADO | | MEDIDAS CORRECTORAS |
|---|---|---|
| ↔ | 😊 | Acondicionamiento de puntos de limpieza de las canaletas de hormigonera, prohibiéndose estrictamente la limpieza total de la cuba.<br> <p style="text-align: center;"><i>Balsa de limpieza de hormigoneras</i></p> |

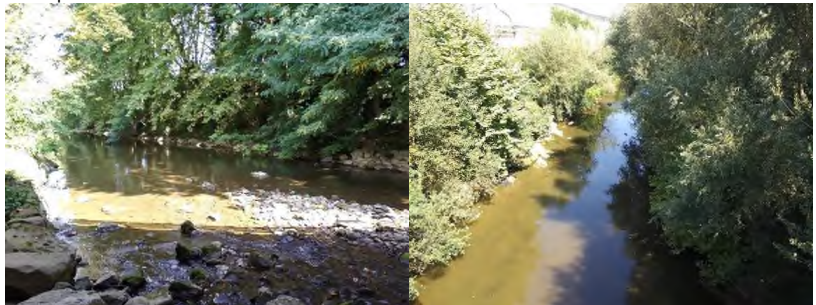
| ESTADO | | MEDIDAS CORRECTORAS |
|---|---|---|
| ↔ | 😊 | Realización de analíticas de agua, aguas arriba y aguas abajo de las obras, con una periodicidad mensual.<br> <p style="text-align: center;"><i>Punto de muestreo aguas arriba y aguas abajo</i></p> |

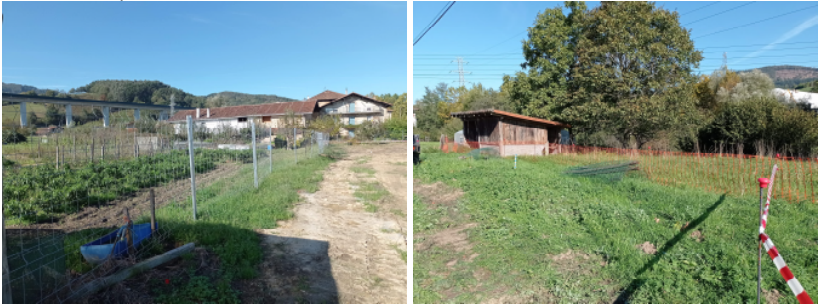
| ESTADO | | MEDIDAS CORRECTORAS |
|---|---|---|
| ↔ | 😊 | Jalonamiento perimetral de las zonas de obra.<br> |

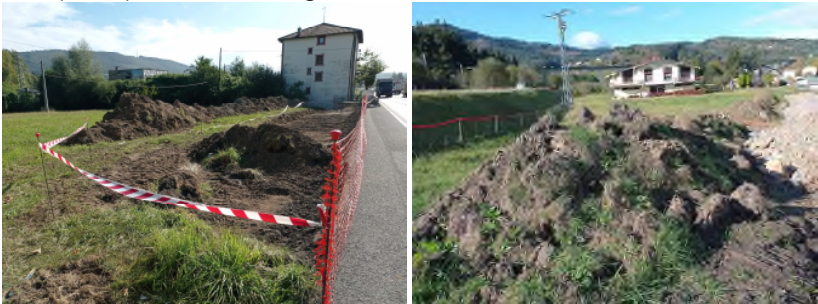
| ESTADO | | MEDIDAS CORRECTORAS |
|---|---|---|
| ↔ | 😊 | Retirada y acopio de tierra vegetal. Mantenimiento correcto.<br> <p style="text-align: center;"><i>Acopios de tierra vegetal</i></p> |

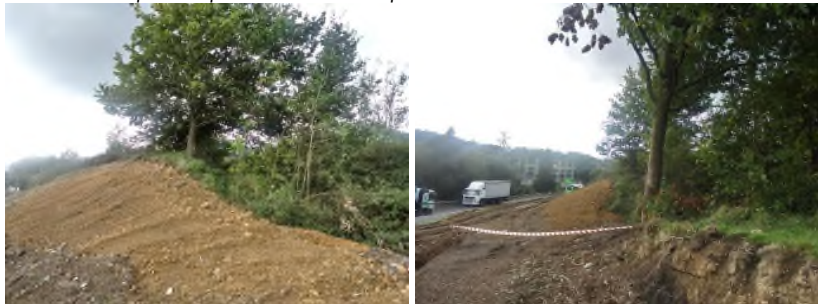
| ESTADO | | MEDIDAS CORRECTORAS |
|---|---|---|
| ↔ | 😊 | Jalonamiento de los ejemplares a mantener mediante malla de plástico rígida.<br><i>Aunque no se han jalonado los ejemplares a mantener, durante las visitas se ha comprobado el correcto estado de los mismos, verificándose que no se han visto afectados por el paso de la maquinaria.</i><br> <p style="text-align: center;"><i>Ejemplares a mantener</i></p> |

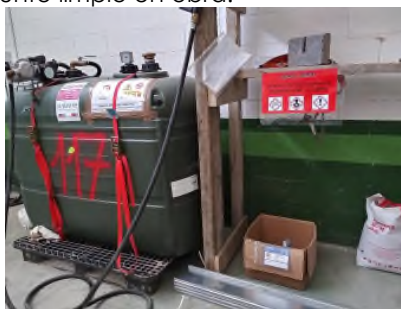
Punto limpio

| ESTADO | | MEDIDAS CORRECTORAS |
|---|---|---|
| ↔ | 😊 | Se dispondrá de un punto limpio en obra. |

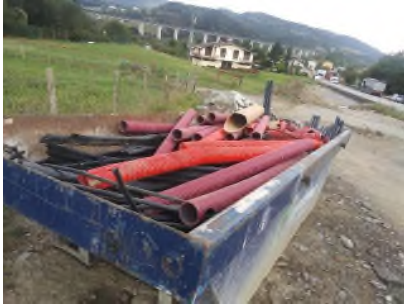
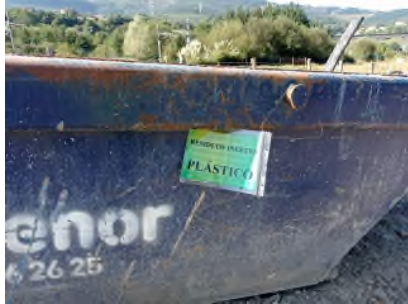
| ESTADO | | MEDIDAS CORRECToras |
|---|---|---|
| ↔ | 😊 | <p>La retirada y gestión de residuos se realizará de acuerdo a la legislación vigente, según la naturaleza de los mismos.</p> <div style="display: flex; justify-content: space-around;"> </div> <p style="text-align: center;"><i>Contenedor de residuos no peligrosos en obra</i></p> |
