ANEJO Nº 28.

**REPORTAJE FOTOGRÁFICO**

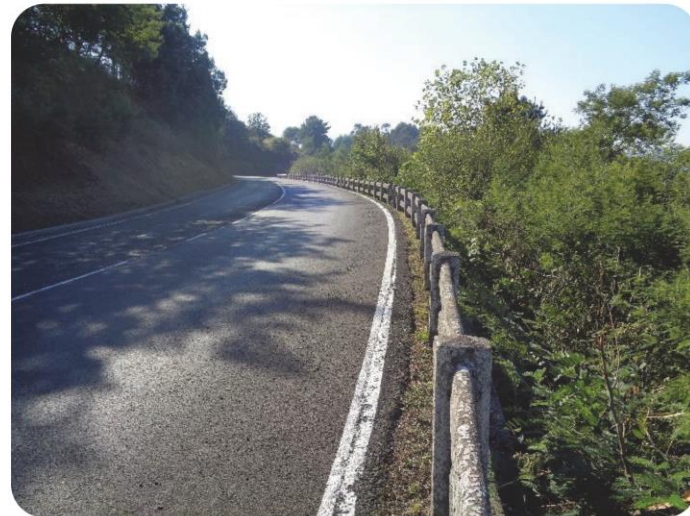
49+300 hacia PK -

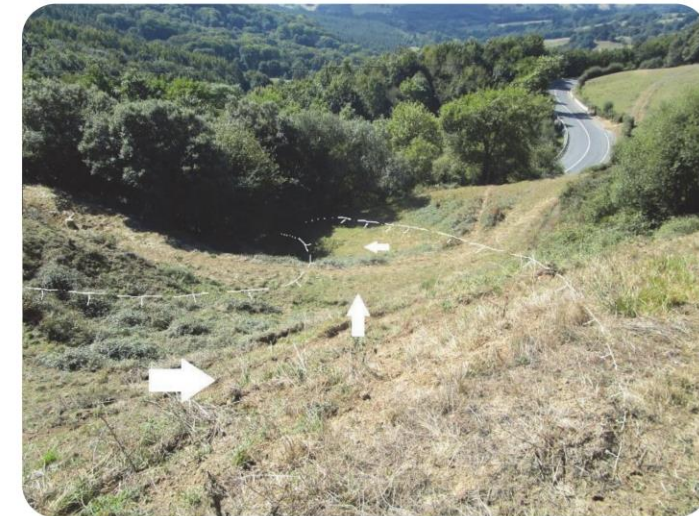
49+400 Antiguo Deslizamineto-Area de erosión

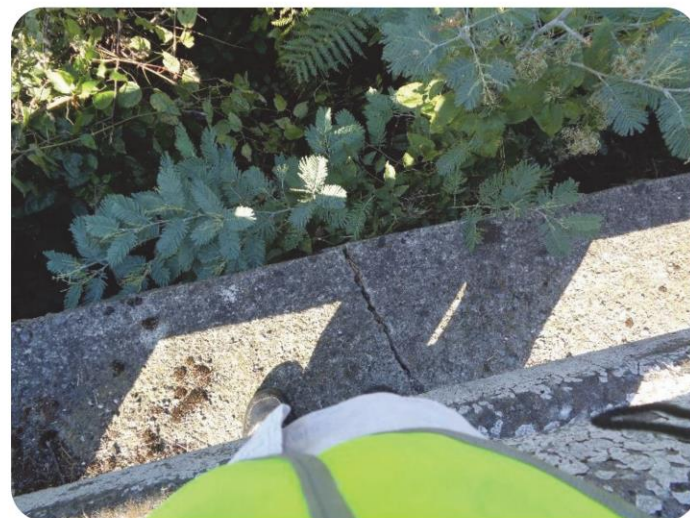
49+400 Daños en muro MI

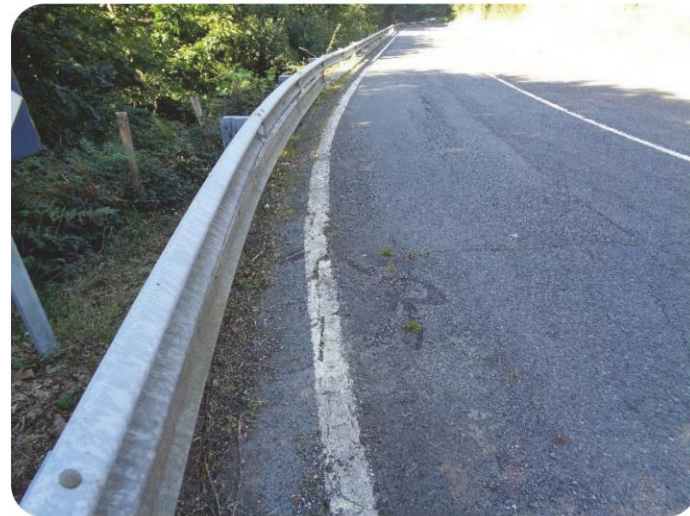
49+700 Muro en zona recta anclado y con patologías

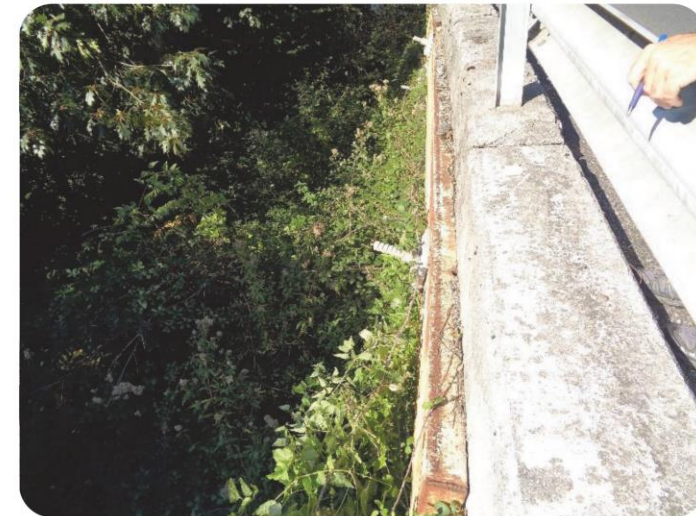
49+700 Refuerzo con anclajes del muro 49+700

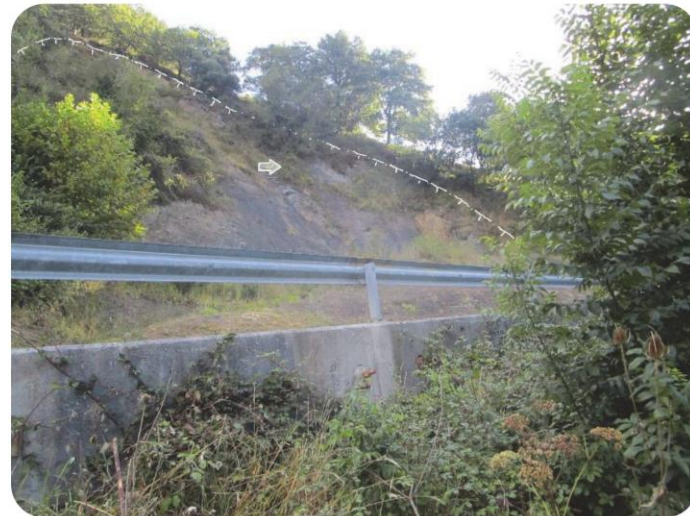
49+900 Antiguo Deslizamiento en roca- Muro anclado en pié

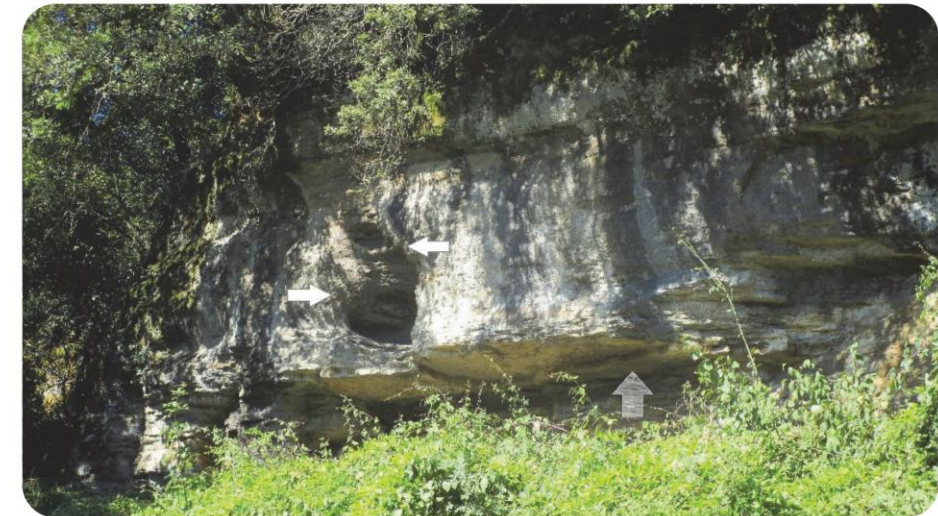
50+700 Resaltes en Voladizo con karstificaciones

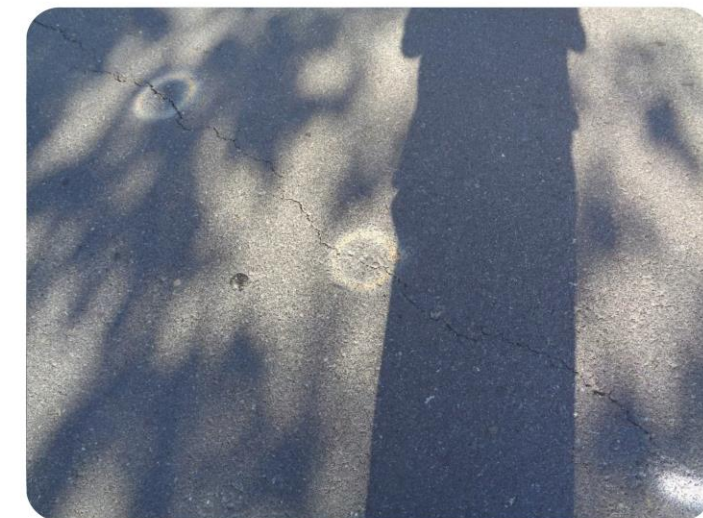
50+720 Detalle fisuración pavimento

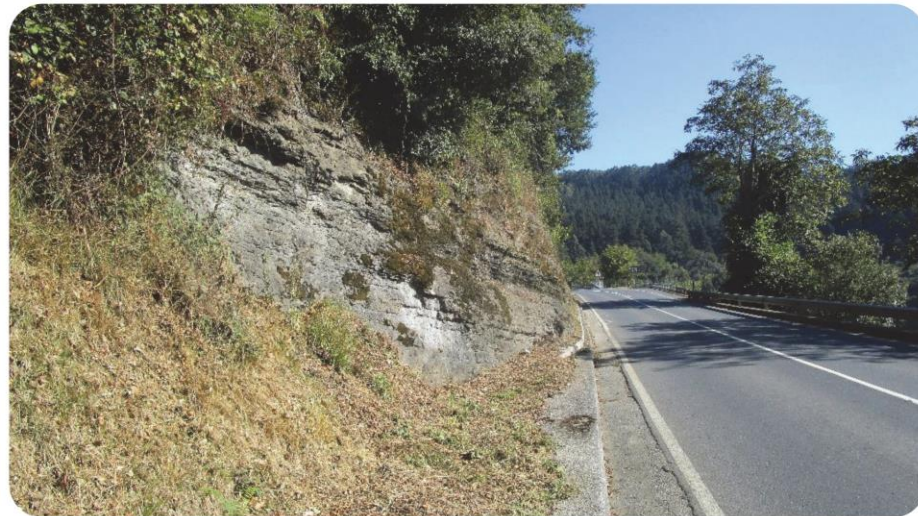
50+750 Escarpes arenosos

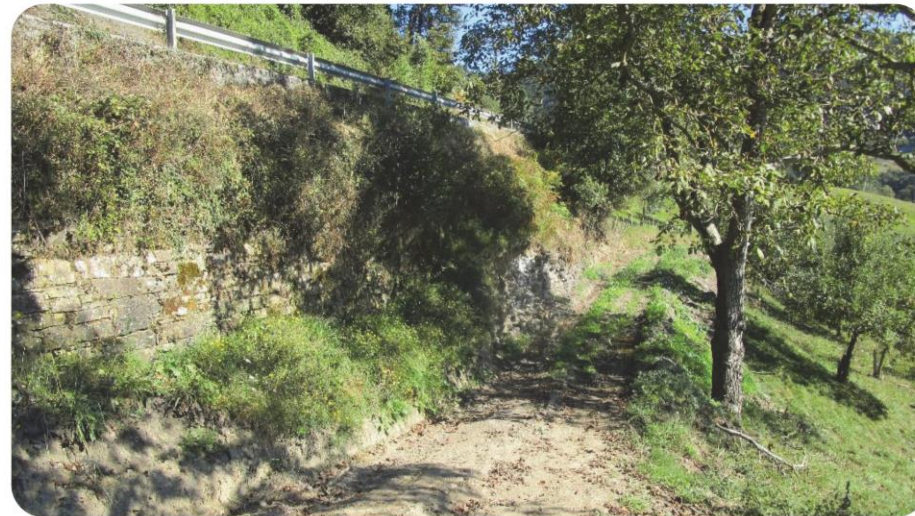
50+750 Muro de mamposeria sobre coluvial inestable

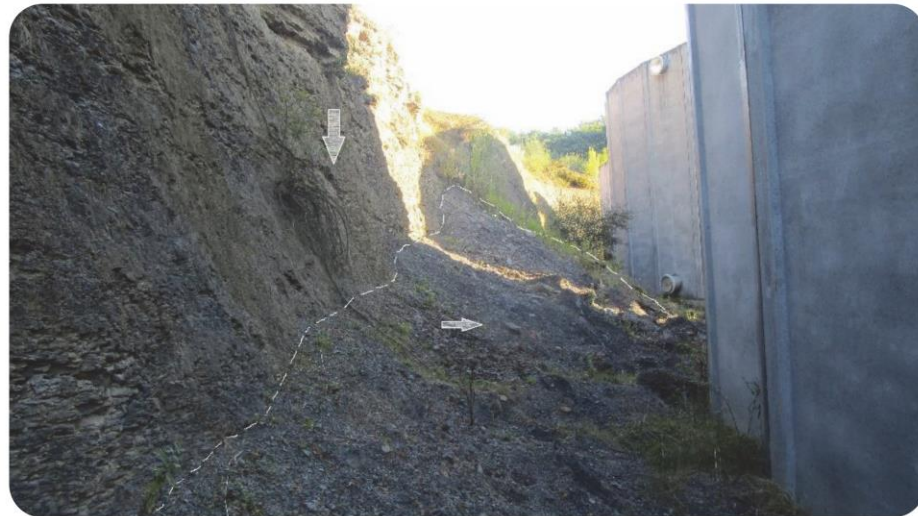
51+900 Planta Purines, chineo por degradación de la roca expuesta

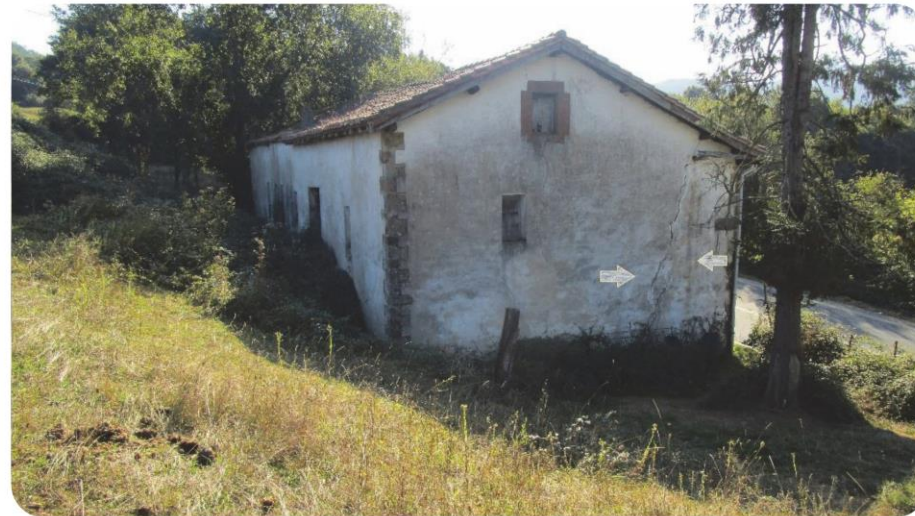
52+360 Gran zona coluvial casa agrietada

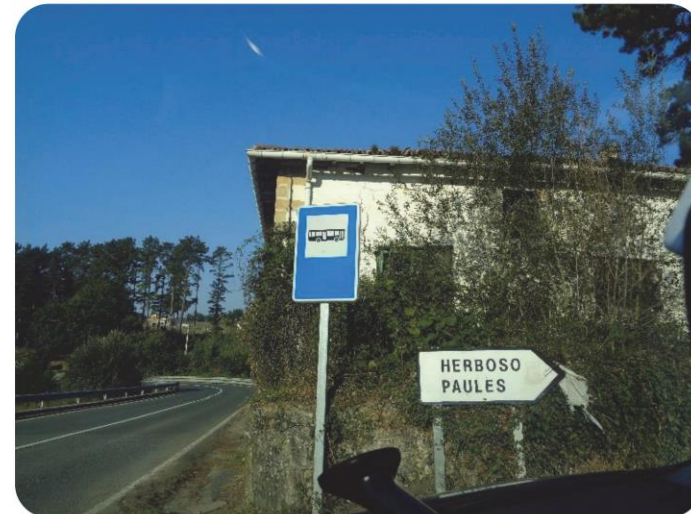
52+500 Subida a Paules casa con grietas

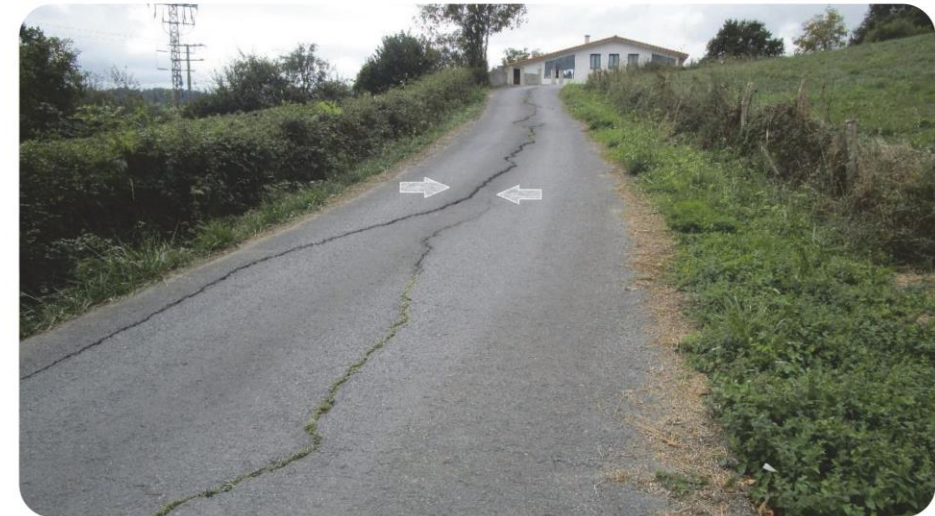
53+800 Zona Coluvial inestable-Vial Acceso a Manzaneda
