PROGRAMA DE VIGILANCIA AMBIENTAL

**REORDENACIÓN DE ACCESOS EN LA CARRETERA N-  
634, DEL P.K. 87+500 AL P.K.89+400, EN EUBA-  
AMOREBIETA-ETXANO**

**FEBRERO 2022**

**UTE AMOREBIETA-ETXANO**

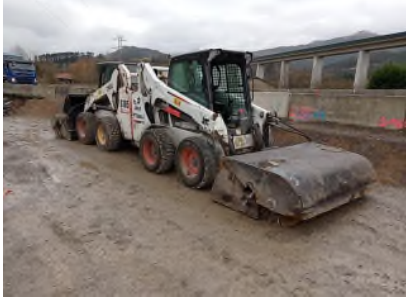
| ESTADO | MEDIDAS CORRECTORAS |
|---|---|
| ↔ | <div style="display: flex; align-items: center;"> <div style="margin-right: 10px;">😊</div> <div> <p>Riegos periódicos de zonas sin hormigonar por donde circulen vehículos de obra y, en época de sequía prolongada, de acopios de materiales.</p> <p>En su lugar se han habilitado varios vehículos barredora.</p> </div> </div> <div style="text-align: center;"> <p><i>Vehículos barredora habilitados para la limpieza de calzada</i></p> </div> |

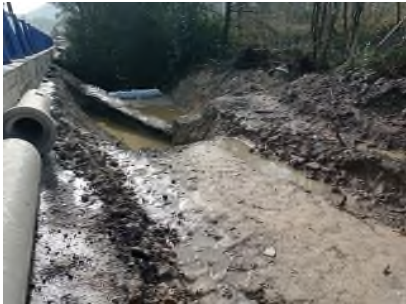
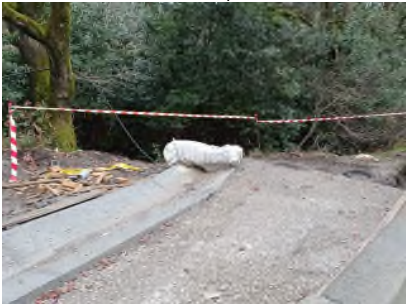
| ↔ | 😊 | Implantación de barreras filtrantes, para evitar el acceso de sólidos en suspensión al cauce.<br>---<br><i>Se han habilitado barreras de retención de sedimentos en varios puntos.</i> |
| <div style="display: flex; justify-content: space-around;"> </div> <p style="text-align: center;"><i>Barreras de retención de sedimentos</i></p> | | |

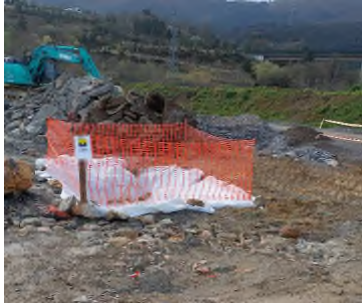
| | | <p>Se ha habilitado un segundo punto de limpieza de canaletas.</p> <p style="text-align: center;"><i>Punto de limpieza de canaletas</i></p> |

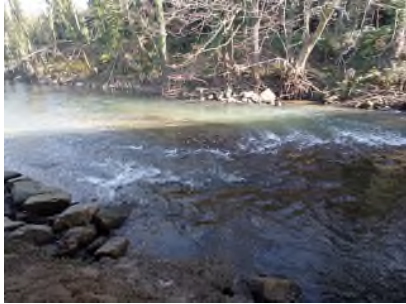
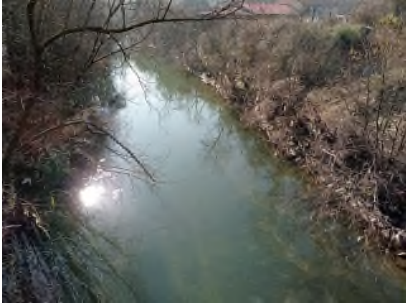
| ↔ | 😊 | <p>Realización de analíticas de agua, aguas arriba y aguas abajo de las obras, con una periodicidad mensual.</p> <p>Se realizó el muestreo correspondiente el día 8 de febrero.</p> <div style="display: flex; justify-content: space-around;"> </div> <p style="text-align: center;"><i>Aguas arriba y aguas abajo del río Ibaizabal</i></p> |

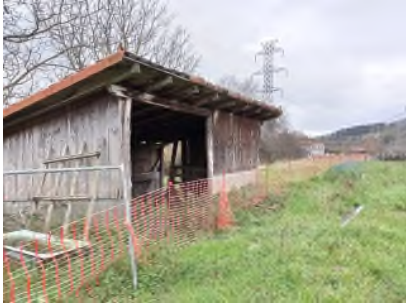
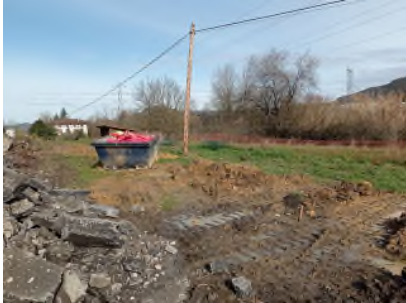
| ↔ | 😊 | <p>Jalonamiento perimetral de las zonas de obra.</p> <div style="display: flex; justify-content: space-around;"> </div> <p style="text-align: center;"><i>Delimitación de las zonas de obra</i></p> |

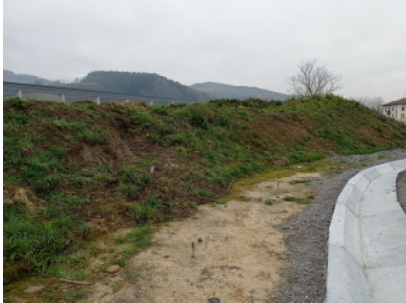
| ↔ | 😊 | Retirada y acopio de tierra vegetal. Mantenimiento correcto. |
| | | <i>Acopio de tierra vegetal</i> |

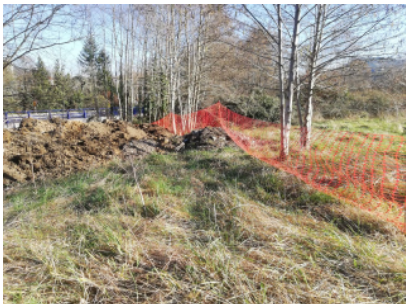
| ↔ | 😊 | <p>Jalonamiento de los ejemplares a mantener mediante malla de plástico rígida.</p> <p>---</p> <p><i>Se ha procedido al jalonado de varios ejemplares en la zona de actuación. Se ha comprobado que no ha habido afección hasta la fecha.</i></p> |
| | | <i>Jalonamiento de la vegetación</i> |
