## INFORME MENSUAL DE SEGUIMIENTO DE MEDIDAS PROTECTORAS EN OBRA

Nº 15

FEBRERO 2022

**PROYECTO DE MEJORA DEL ENLACE DE LA A-  
8 CON LA BI-644 DEL P.K.124 AL P.K. 125, EN  
BARAKALDO Y TRAPAGA  
(BIZKAIA)**

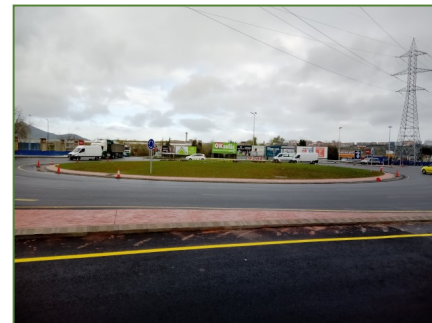
| ESTADO | TIPO | DESCRIPCIÓN | IMAGEN |
|---|---|---|---|
| ↔ | 😊 | MP <b>Revegetación de los suelos desnudos tan pronto como sea posible:</b><br>Se están realizando actuaciones de revegetación en la rotonda e isletas | |

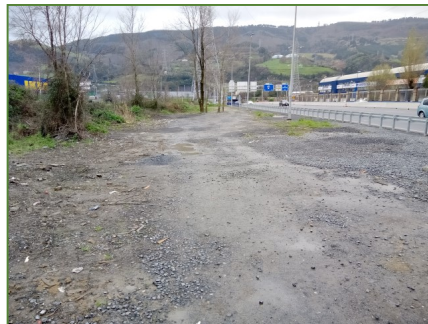
| ESTADO | TIPO | DESCRIPCIÓN | IMAGEN |
|---|---|---|---|
| ↔ | MP | <b>Mantenimiento de limpieza en obra.</b><br>Se están realizando labores de limpieza en toda la zona de obras. | |

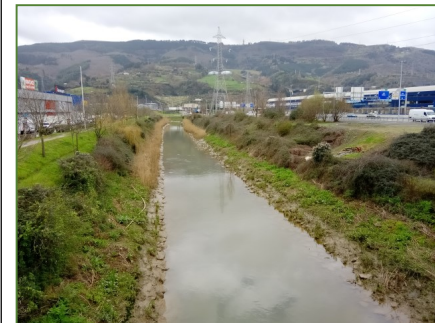
| ESTADO | | TIPO | DESCRIPCIÓN | IMAGEN |
|---|---|---|---|---|
| ↔ | 😊 | | <b>Seguimiento visual de la calidad y morfología del cauce.</b> Sin afección | |
