## INFORME MENSUAL DE SEGUIMIENTO DE MEDIDAS PROTECTORAS EN OBRA

Nº 16

MARZO 2022

**PROYECTO DE MEJORA DEL ENLACE DE LA A-  
8 CON LA BI-644 DEL P.K.124 AL P.K. 125, EN  
BARAKALDO Y TRAPAGA  
(BIZKAIA)**

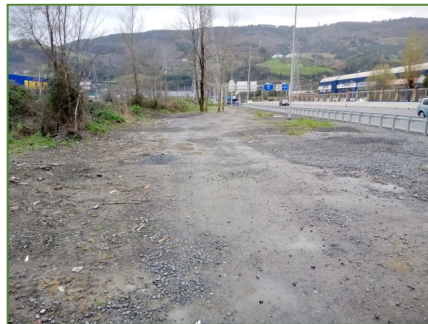
| ESTADO | TIPO | DESCRIPCIÓN | IMAGEN |
|---|---|---|---|
| ↔ | 😊 | MP<br><b>Mantenimiento de limpieza en obra.</b><br>Se están realizando labores de limpieza en toda la zona de obras. | |

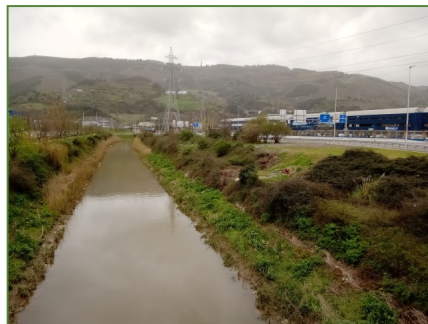
| ESTADO | TIPO | DESCRIPCIÓN | IMAGEN |
|---|---|---|---|
| ↔ | 😊 | <b>Seguimiento visual de la calidad y morfología del cauce.</b> Sin afección | |
