## INFORME MENSUAL DE SEGUIMIENTO DE MEDIDAS PROTECTORAS EN OBRA

Nº 17

ABRIL 2022

**PROYECTO DE MEJORA DEL ENLACE DE LA A-  
8 CON LA BI-644 DEL P.K.124 AL P.K. 125, EN  
BARAKALDO Y TRAPAGA  
(BIZKAIA)**

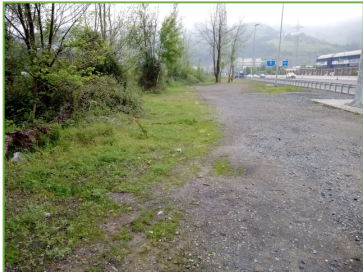
| ESTADO | | TIPO | DESCRIPCIÓN | IMAGEN |
|---|---|---|---|---|
| ↑↑ | | MP | <b>Mantenimiento de limpieza en obra.</b> | |

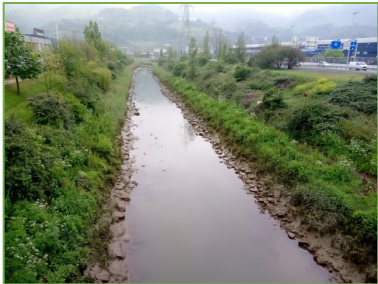
| ESTADO | | TIPO | DESCRIPCIÓN | IMAGEN |
|---|---|---|---|---|
| ↔ | 😊 | | <b>Seguimiento visual de la calidad y morfología del cauce.</b> Sin afección | |

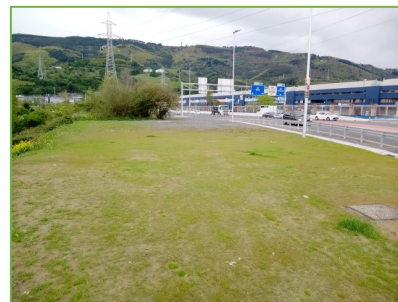
| ESTADO | | TIPO | DESCRIPCIÓN | IMAGEN |
|---|---|---|---|---|
| ↔ | 😊 | MP | Recuperación de los terrenos mediante restauración y revegetación una vez concluyan los trabajos.<br>Se observa el correcto crecimiento de la siembra efectuada | |

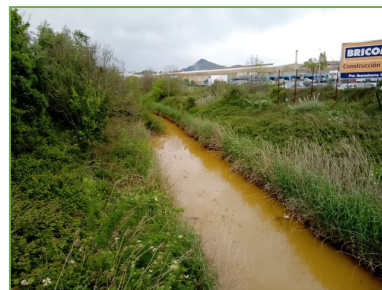
| ESTADO | | TIPO | DESCRIPCIÓN | IMAGEN |
|---|---|---|---|---|
| ↑↑ | | MC | Se ha respetado la vegetación de ribera del río Galindo y arroyo Granada. | |
