## INFORME MENSUAL DE SEGUIMIENTO DE MEDIDAS PROTECTORAS EN OBRA

**Nº 18**

**MAYO 2022**

**PROYECTO DE MEJORA DEL ENLACE DE LA A-  
8 CON LA BI-644 DEL P.K.124 AL P.K. 125, EN  
BARAKALDO Y TRAPAGA  
(BIZKAIA)**

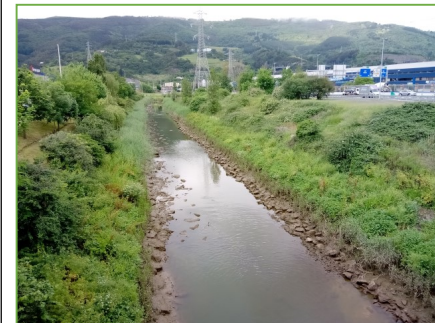
| ESTADO | TIPO | DESCRIPCIÓN | IMAGEN |
|---|---|---|---|
| ↔ | 😊 | Seguimiento visual de la calidad y morfología del cauce. Sin afección | |

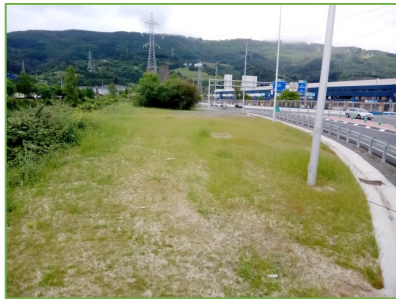
| ESTADO | | TIPO | DESCRIPCIÓN | IMAGEN |
|---|---|---|---|---|
| ↔ | 😊 | MP | Recuperación de los terrenos mediante restauración y revegetación una vez concluyan los trabajos.<br>Se observa el correcto crecimiento de la siembra efectuada | |

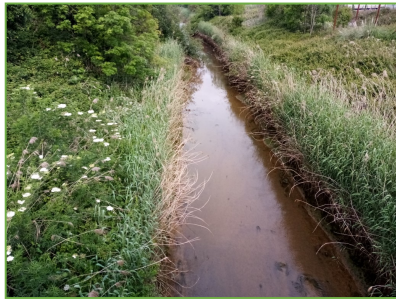
| ESTADO | | TIPO | DESCRIPCIÓN | IMAGEN |
|---|---|---|---|---|
| ↑↑ | | MC | Se ha respetado la vegetación de ribera del rio Galindo y arroyo Granada. | |
