## INFORME MENSUAL DE SEGUIMIENTO DE MEDIDAS PROTECTORAS EN OBRA

Nº 12

NOVIEMBRE 2021

**PROYECTO DE MEJORA DEL ENLACE DE LA A-  
8 CON LA BI-644 DEL P.K.124 AL P.K. 125, EN  
BARAKALDO Y TRAPAGA  
(BIZKAIA)**

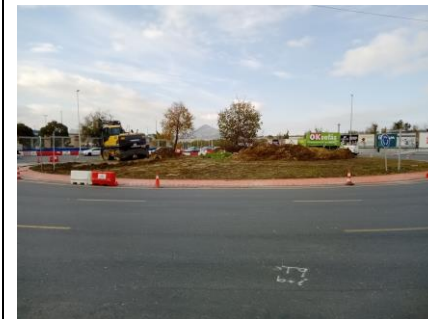
| ESTADO | TIPO | DESCRIPCIÓN | IMAGEN |
|---|---|---|---|
| ↔ | 😊 | MP <b>Revegetación de los suelos desnudos tan pronto como sea posible:</b><br>Se están realizando actuaciones de revegetación en la rotonda e isletas | |

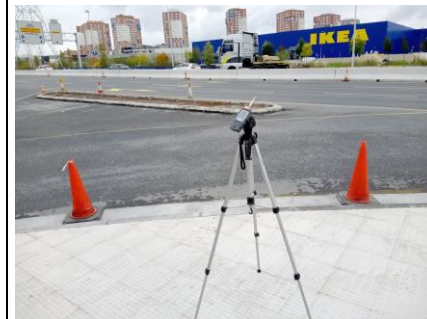
| ESTADO | TIPO | DESCRIPCIÓN | IMAGEN |
|---|---|---|---|
| ↔ | 😊 | <b>MP</b><br><b>Cumplimiento de la normativa vigente de ruido:</b><br>Semestralmente se realizan mediciones de ruido en el entorno de la obra, comprobándose que las actuaciones no suponen un aumento del ruido en la zona, la cual se encuentra muy afectada por el tráfico de la carretera | |

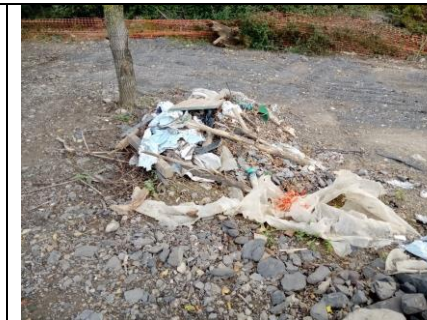
| ESTADO | TIPO | DESCRIPCIÓN | IMAGEN |
|---|---|---|---|
| ↔ | 😐 | <b>MP</b><br><b>Mantenimiento de limpieza en obra.</b><br>Se observan algunos residuos por la zona de obras, aunque se encuentran lo suficientemente alejados del rio Galindo | |

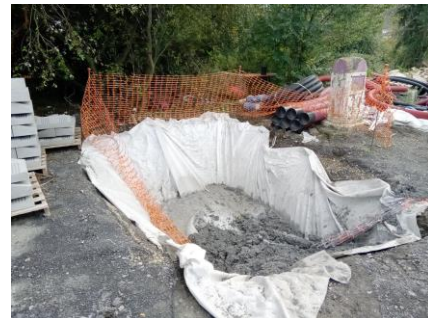
| ESTADO | | TIPO | DESCRIPCIÓN | IMAGEN |
|---|---|---|---|---|
| ↔ | 😊 | MP | <b>Puntos de lavado de hormigoneras, se ubicarán a más de 30 metros del rio Galindo.</b> Se dispone de una balsa de limpieza de hormigoneras a más de 30 m del rio. | |

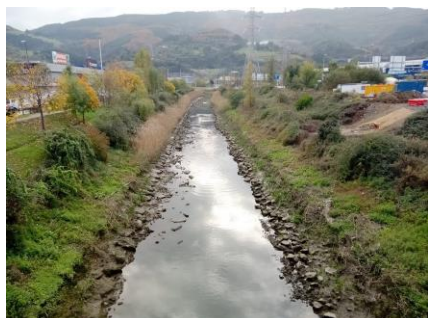
| ESTADO | | TIPO | DESCRIPCIÓN | IMAGEN |
|---|---|---|---|---|
| ↔ | 😊 | | <b>Seguimiento visual de la calidad y morfología del cauce.</b> Sin afección | |

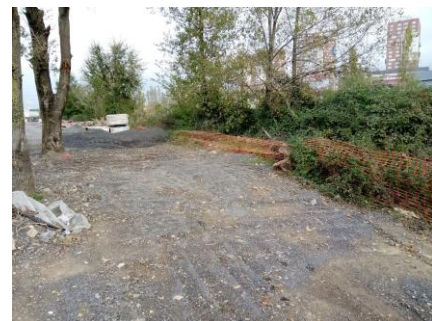
| ESTADO | | TIPO | DESCRIPCIÓN | IMAGEN |
|---|---|---|---|---|
| ↔ | 😞 | MP | <p><b>Jalonamiento perimetral de las zonas de obra para delimitar las mismas.</b> El jalonamiento realizado con malla naranja se encuentra deteriorado aunque no se observa afección fuera de la zona de obras.</p> | |

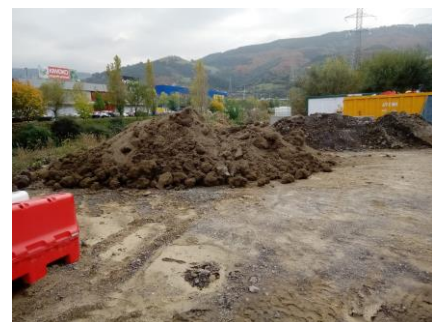
| ESTADO | | TIPO | DESCRIPCIÓN | IMAGEN |
|---|---|---|---|---|
| ↔ | 😊 | MP | <p><b>Correcto acopio de tierra vegetal.</b></p> <p>Actualmente la tierra vegetal se encuentra correctamente acopiada</p> | |

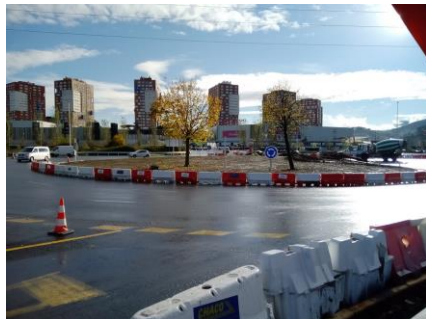
| ESTADO | | TIPO | DESCRIPCIÓN | IMAGEN |
|---|---|---|---|---|
| ↔ | 😊 | MP | <b>Recuperación de los terrenos mediante restauración y revegetación una vez concluyan los trabajos.</b><br>Se están realizando labores de restauración. | |

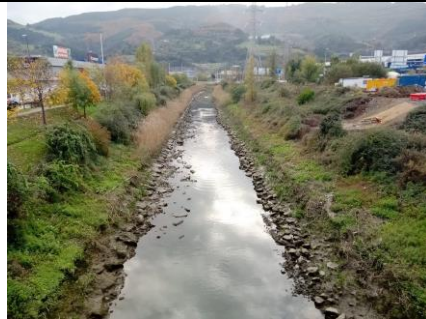
| ESTADO | | TIPO | DESCRIPCIÓN | IMAGEN |
|---|---|---|---|---|
| ↔ | 😊 | MC | Se ha respetado la vegetación de ribera del rio Galindo y arroyo Granada. | |

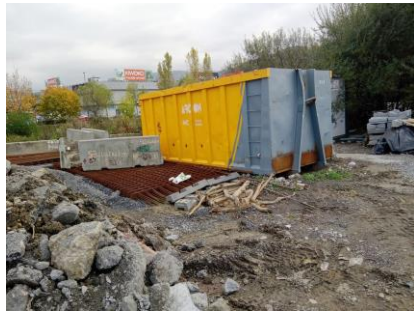
| ESTADO | | TIPO | DESCRIPCIÓN | IMAGEN |
|---|---|---|---|---|
| ↔ | ☹️ | MC | <b>Segregación de RNP en función de su naturaleza.</b><br>Se segregan los residuos pétreos de los demás residuos. Residuos como madera, plástico o escombros se recogen en un único contenedor | |

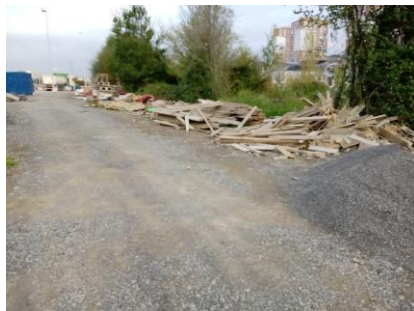
| ESTADO | | TIPO | DESCRIPCIÓN | IMAGEN |
|---|---|---|---|---|
| ↔ | ☹️ | MC | <b>Brigada de limpieza en obra que vela por el correcto estado de orden y limpieza del entorno.</b><br>No se dispone de una brigada como tal, se realizan labores de limpieza según necesidad. Se ha observado la presencia de residuos tras las casetas que deberán ser recogidos y gestionados. | |
