## INFORME MENSUAL DE SEGUIMIENTO DE MEDIDAS PROTECTORAS EN OBRA

**Nº 14**

**ENERO 2022**

**PROYECTO DE MEJORA DEL ENLACE DE LA A-  
8 CON LA BI-644 DEL P.K.124 AL P.K. 125, EN  
BARAKALDO Y TRAPAGA  
(BIZKAIA)**

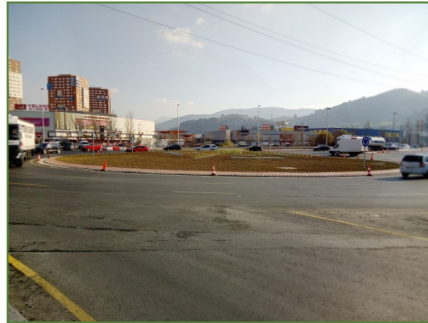
| ESTADO | TIPO | DESCRIPCIÓN | IMAGEN |
|---|---|---|---|
| ↔ | 😊 | MP <b>Revegetación de los suelos desnudos tan pronto como sea posible:</b><br>Se están realizando actuaciones de revegetación en la rotonda e isletas | |

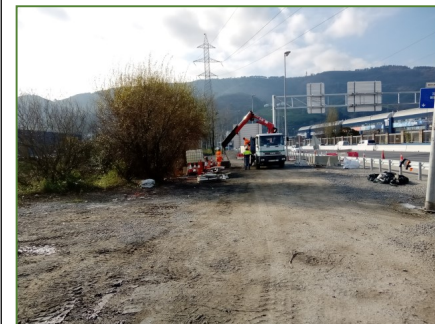
| ESTADO | TIPO | DESCRIPCIÓN | IMAGEN |
|---|---|---|---|
| ↔ | MP | <b>Mantenimiento de limpieza en obra.</b><br>Se están realizando labores de limpieza en toda la zona de obras. | |

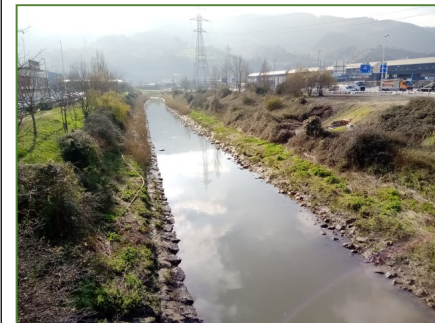
| ESTADO | | TIPO | DESCRIPCIÓN | IMAGEN |
|---|---|---|---|---|
| ↔ | 😊 | | <b>Seguimiento visual de la calidad y morfología del cauce.</b> Sin afección | |

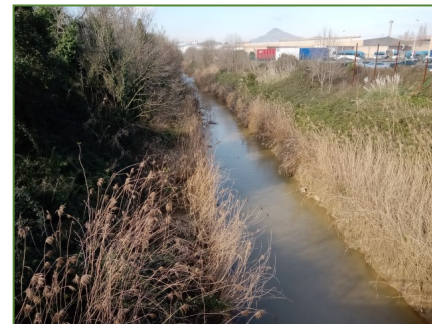
| ESTADO | | TIPO | DESCRIPCIÓN | IMAGEN |
|---|---|---|---|---|
| ↔ | 😊 | MC | Se ha respetado la vegetación de ribera del rio Galindo y arroyo Granada. | |
