PROGRAMA DE VIGILANCIA AMBIENTAL

**REORDENACIÓN DE ACCESOS EN LA CARRETERA N-  
634, DEL P.K. 87+500 AL P.K.89+400, EN EUBA-  
AMOREBIETA-ETXANO**

**JUNIO 2022**

**UTE AMOREBIETA-ETXANO**

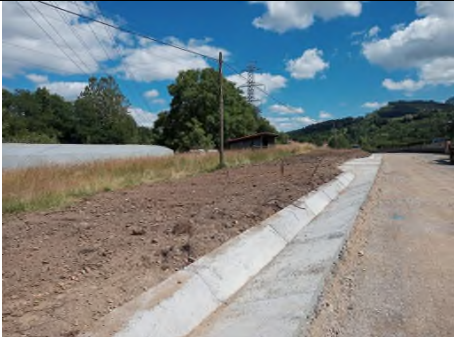
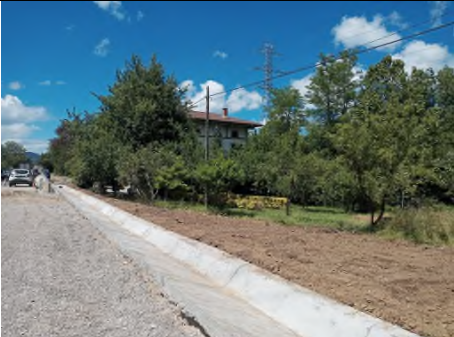
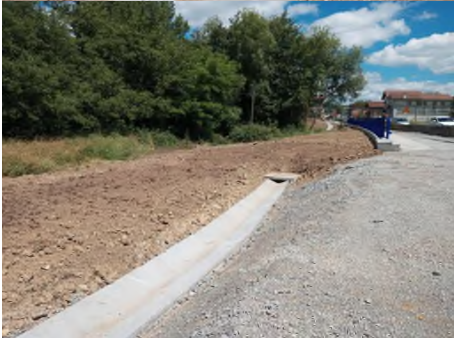
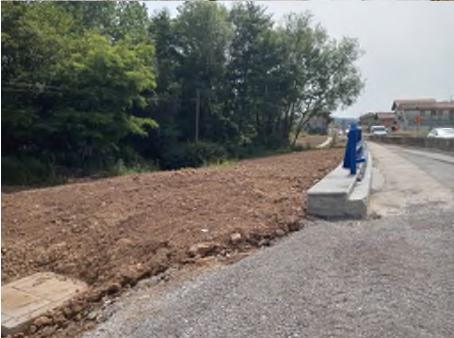
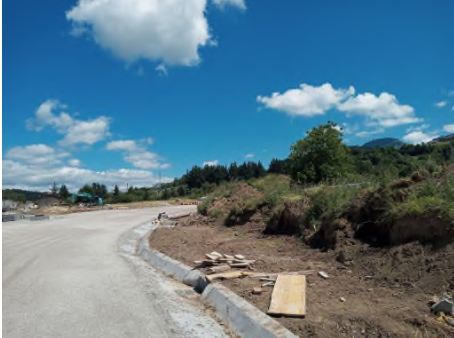
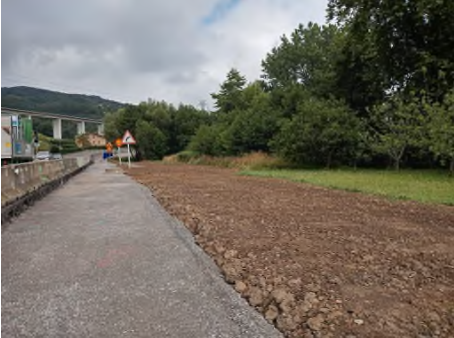
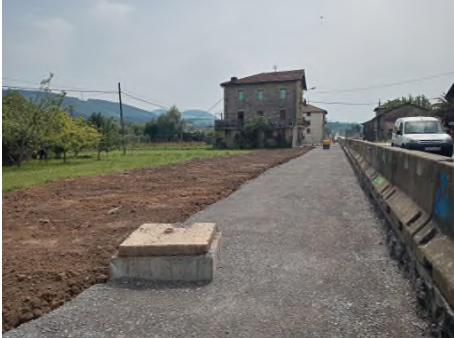
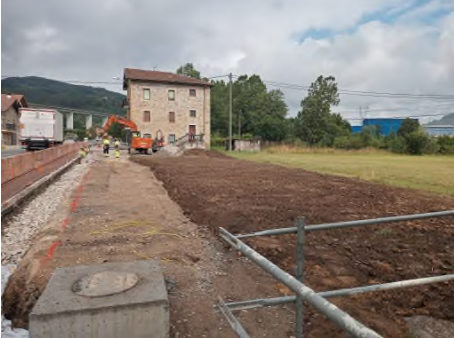
| ESTADO | | MEDIDAS CORRECTORAS |
|---|---|---|
| ↔ | 😐 | Revegetación de los suelos desnudos simultáneamente con los trabajos de obra<br>Extensión de tierra vegetal en tramos terminados. Se observan brotes verdes. Se detectan mezclas de materiales pétreos y casquetes de hormigón en la extensión del durmiente 7. |

| ESTADO | | MEDIDAS CORRECTORAS |
|---|---|---|
| ↔ | 😐 | Recuperación de los terrenos por medio de revegetación y acondicionamiento.<br>Inicio de trabajos de extensión de tierra vegetal. Pendiente el despedregado del durmiente 7. Ver fotos anteriores. |
| ↔ | 😐 | Se minimizará el tiempo de existencia de superficies desprovistas de vegetación.<br>Primeros trabajos de extensión de tierra vegetal. Pendiente el despedregado del durmiente 7. Ver fotos anteriores. |

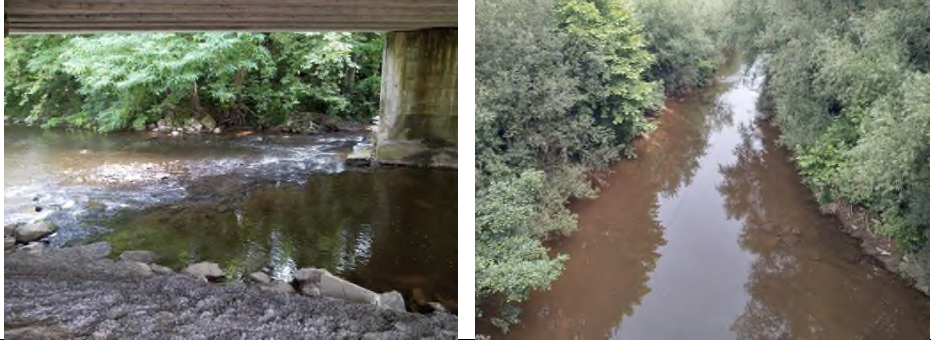
| ESTADO | | MEDIDAS CORRECTORAS |
|---|---|---|
| ↔ | 😊 | Realización de analíticas de agua, aguas arriba y aguas abajo de las obras, con una periodicidad mensual.<br><i>Se ha realizado la analítica de agua del Ibaizabal. Nada reseñable.</i> |

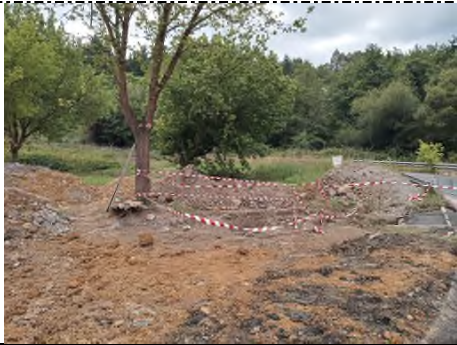
| ESTADO | | MEDIDAS CORRECTORAS |
|---|---|---|
| ↔ | 😊 | Jalonamiento de los ejemplares a mantener mediante malla de plástico rígida.<br>Elementos arbóreos ubicados en P.K.2+500 jalonados con cinta de plástico.<br> |
