PROGRAMA DE VIGILANCIA AMBIENTAL

**REORDENACIÓN DE ACCESOS EN LA CARRETERA N-  
634, DEL P.K. 87+500 AL P.K.89+400, EN EUBA-  
AMOREBIETA-ETXANO**

**MARZO 2022**

**UTE AMOREBIETA-ETXANO**

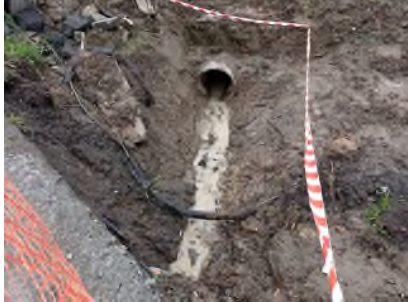
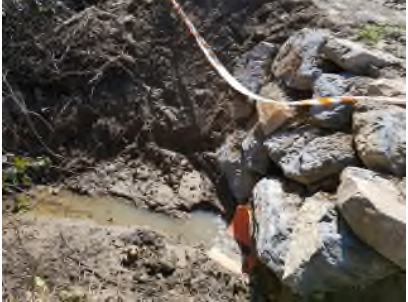
| ↔ | ☹ | Vigilancia de las aguas de escorrentía.<br><hr/> <i>Se han detectado varios flujos efluentes con turbidez.</i> <div style="display: flex; justify-content: space-around;"> </div> |

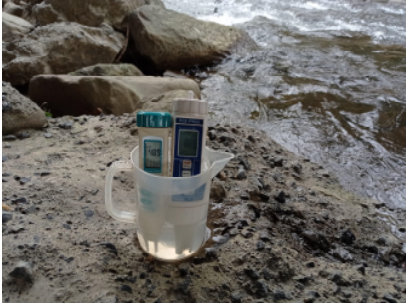
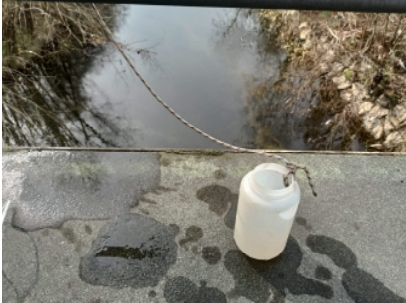
| | | <p>Se realizó el muestreo correspondiente el día 1 de marzo.</p> <div style="display: flex; justify-content: space-around;"> </div> |

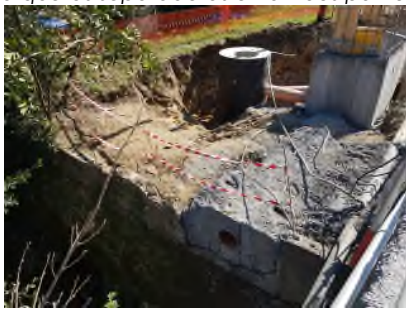
| ↔ | 😊 | <p>Separadores hidrodinámicos en los caños de desagüe al Iztegi y Naruerreka.</p> <p>Se están instalando las arquetas separadoras en ambos puntos</p> |

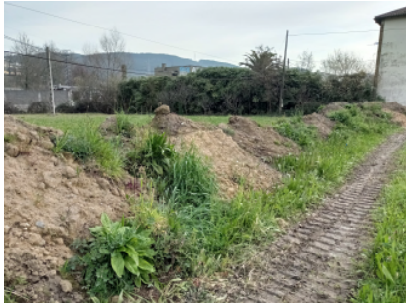
| ↔ | 😊 | <p>Las instalaciones auxiliares de obra se balizarán adecuadamente como elemento de protección y señalización.</p> |

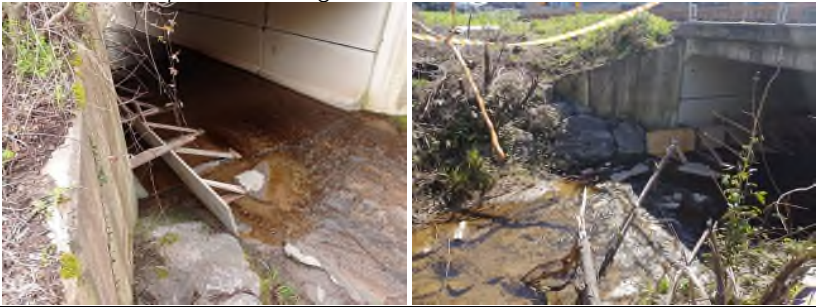
| ↔ | 😊 | Construcción de paso de fauna en las obras de drenaje de Narruerreka e Iztegi erreka:<br>banqueta lateral de 0,5 m de ancho y 0,5 m de largo.<br><hr/> <i>Se ha encofrado el paso en el Iztegiko</i> |

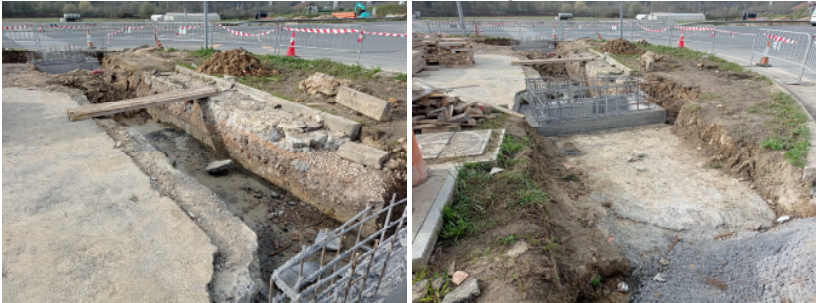
| ↔ | ☺ | <p>Los trabajos de excavación en zonas potencialmente contaminadas se llevarán a cabo según lo indicado en la autorización de excavación emitida por el Órgano Competente.</p> <p><i>Se han gestionado los materiales en vertedero, tal y como se indica en el Plan de Excavación. Se han presentado los documentos de gestión.</i></p> <div style="display: flex; justify-content: space-around;"> </div> |
