PROGRAMA DE VIGILANCIA AMBIENTAL

**REORDENACIÓN DE ACCESOS EN LA CARRETERA N-  
634, DEL P.K. 87+500 AL P.K.89+400, EN EUBA-  
AMOREBIETA-ETXANO**

**MAYO 2022**

**UTE AMOREBIETA-ETXANO**

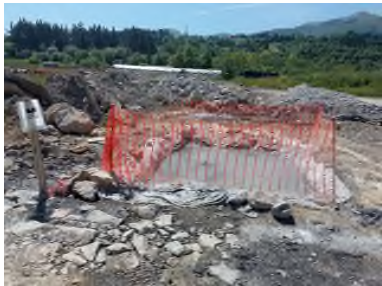
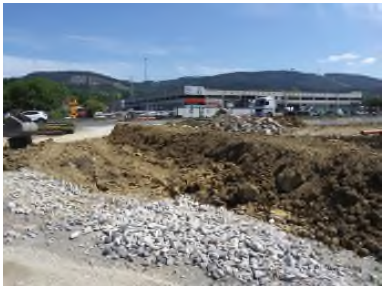
| ↑ | | <p>Acondicionamiento de puntos de limpieza de las canaletas de hormigonera, prohibiéndose estrictamente la limpieza total de la cuba.</p> <p>En el mes de mayo se ha desmantelado el punto de limpieza habilitado hasta la fecha.</p> <div style="display: flex; justify-content: space-around;"> </div> <p style="text-align: center;"><i>Balsa a principios de mes y desmantelamiento a finales de mayo</i></p> |

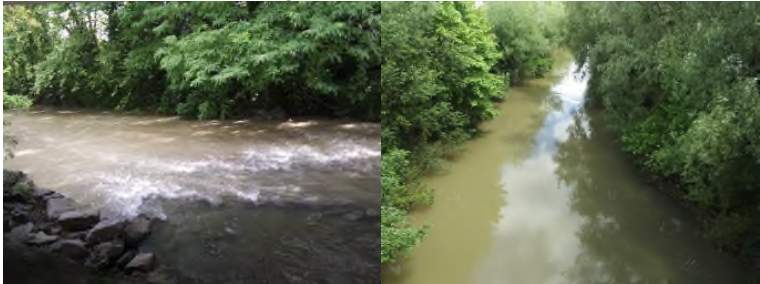
| ↔ | 😊 | Realización de analíticas de agua, aguas arriba y aguas abajo de las obras, con una periodicidad mensual.<br><hr/> Se ha realizado la analítica de agua del Ibaizabal.<br> <p style="text-align: center;"><i>Aguas arriba y aguas abajo del Ibaizabal</i></p> |

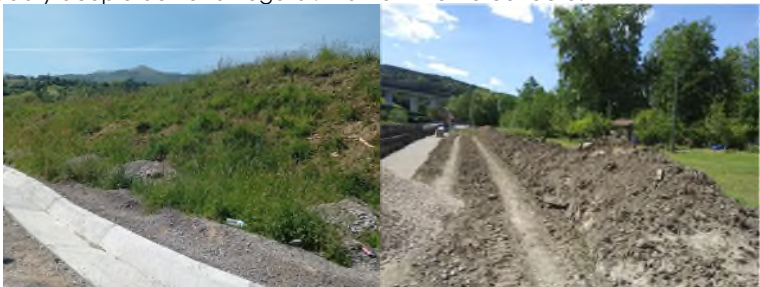
| ↔ | 😊 | Retirada y acopio de tierra vegetal. Mantenimiento correcto.<br> <p style="text-align: center;"><i>Acopios de tierra vegetal durante visitas</i></p> |

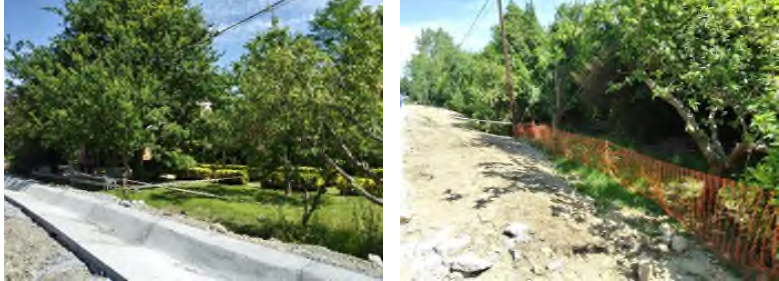
| ↔ | 😊 | Jalonamiento de los ejemplares a mantener mediante malla de plástico rígida.<br> <p style="text-align: center;"><i>Jalonamiento y delimitación</i></p> |

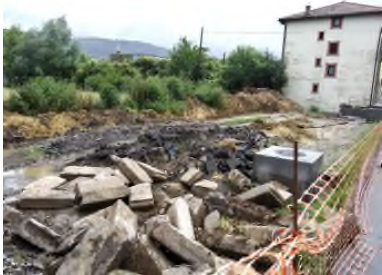
| ↔ | 😊 | La retirada y gestión de residuos se realizará de acuerdo a la legislación vigente, según la naturaleza de los mismos.<br><div style="text-align: center;"> </div> Acopio de residuos de asfalto y hormigón en obra |
