PROGRAMA DE VIGILANCIA AMBIENTAL

**REORDENACIÓN DE ACCESOS EN LA CARRETERA N-  
634, DEL P.K. 87+500 AL P.K.89+400, EN EUBA-  
AMOREBIETA-ETXANO**

**NOVIEMBRE 2021**

**UTE AMOREBIETA-ETXANO**

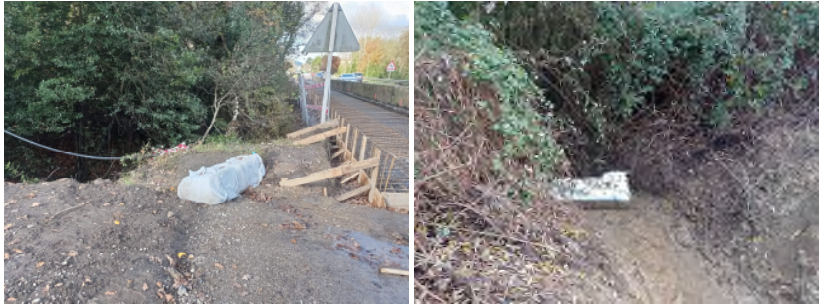
| ESTADO | | MEDIDAS CORRECTORAS |
|---|---|---|
| ↔ | 😊 | Implantación de barreras filtrantes, para evitar el acceso de sólidos en suspensión al cauce.<br><i>Se han habilitado barreras de retención de sedimentos en varios puntos.</i> <div style="display: flex; justify-content: space-around;"> </div> <p style="text-align: center;"><i>Barreras de retención de sedimentos</i></p> |

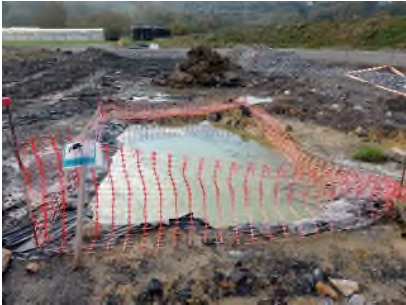
| ESTADO | | MEDIDAS CORRECTORAS |
|---|---|---|
| ↔ | 😊 | Acondicionamiento de puntos de limpieza de las canaletas de hormigonera, prohibiéndose estrictamente la limpieza total de la cuba.<br><i>Se recomienda su gestión por encontrarse casi colmatada.</i> <div style="text-align: center;"> </div> <p style="text-align: center;"><i>Balsa de limpieza de canaletas</i></p> |

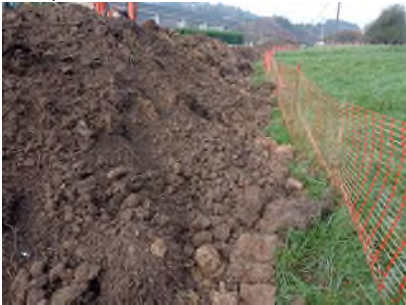
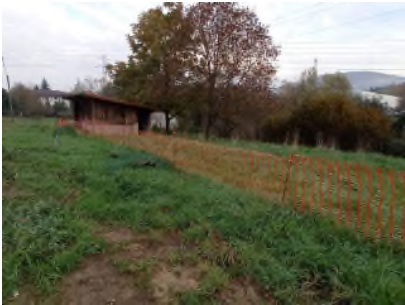
| ESTADO | | MEDIDAS CORRECTORAS | |
|---|---|---|--|
| ↔ | 😊 | Jalonamiento perimetral de las zonas de obra. | |
| | | Delimitación de la zona de obra | |

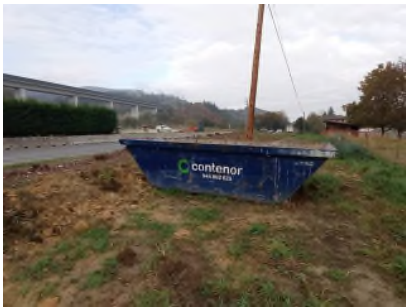
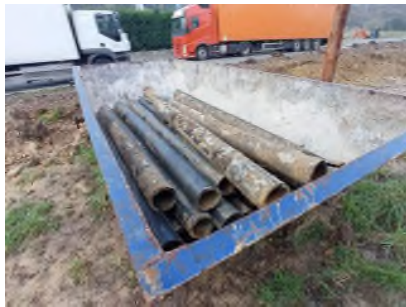
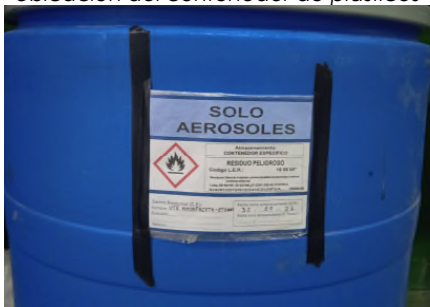
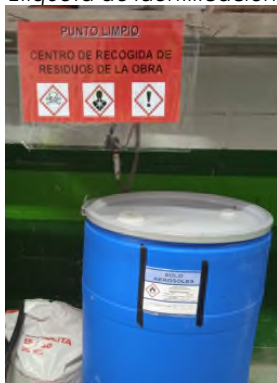
| ESTADO | | MEDIDAS CORRECTORAS |
|---|---|---|
| ↔ | 😊 | Se dispondrá de un punto limpio en obra. |
| | | ---<br><i>Instalado en la zona de oficinas</i> |
