PROYECTO CONSTRUCTIVO DE ADECUACIÓN DEL TÚNEL DE LA AVANZADA EN LA BI-637  
Nº EX.: 2020/004/073/10

Anejo 3 - Climatología y drenaje

| Información del Documento | |
|---|---|
| Código Documento | P0210L59-ATA-AP-CL-AN-0003 |

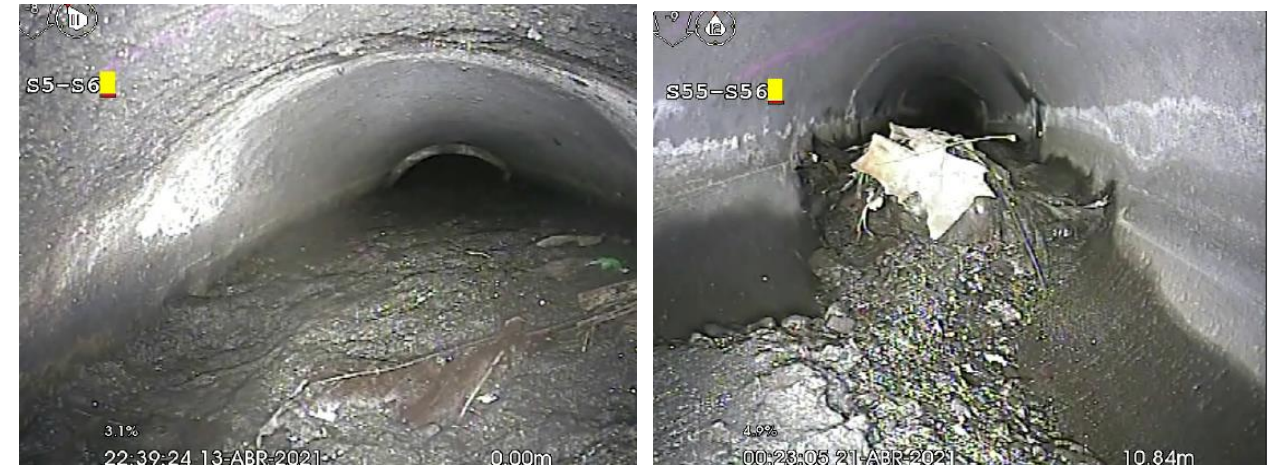
Dada la existencia de abundantes sedimentos (lodos y arenas) que ciegan parcial o totalmente a algunos de los sumideros y conductos se aconseja su limpieza para realizar una segunda inspección tv con los tramos libres de sedimentos y obstáculos.

Figura 15: Sedimentos y obstáculos.

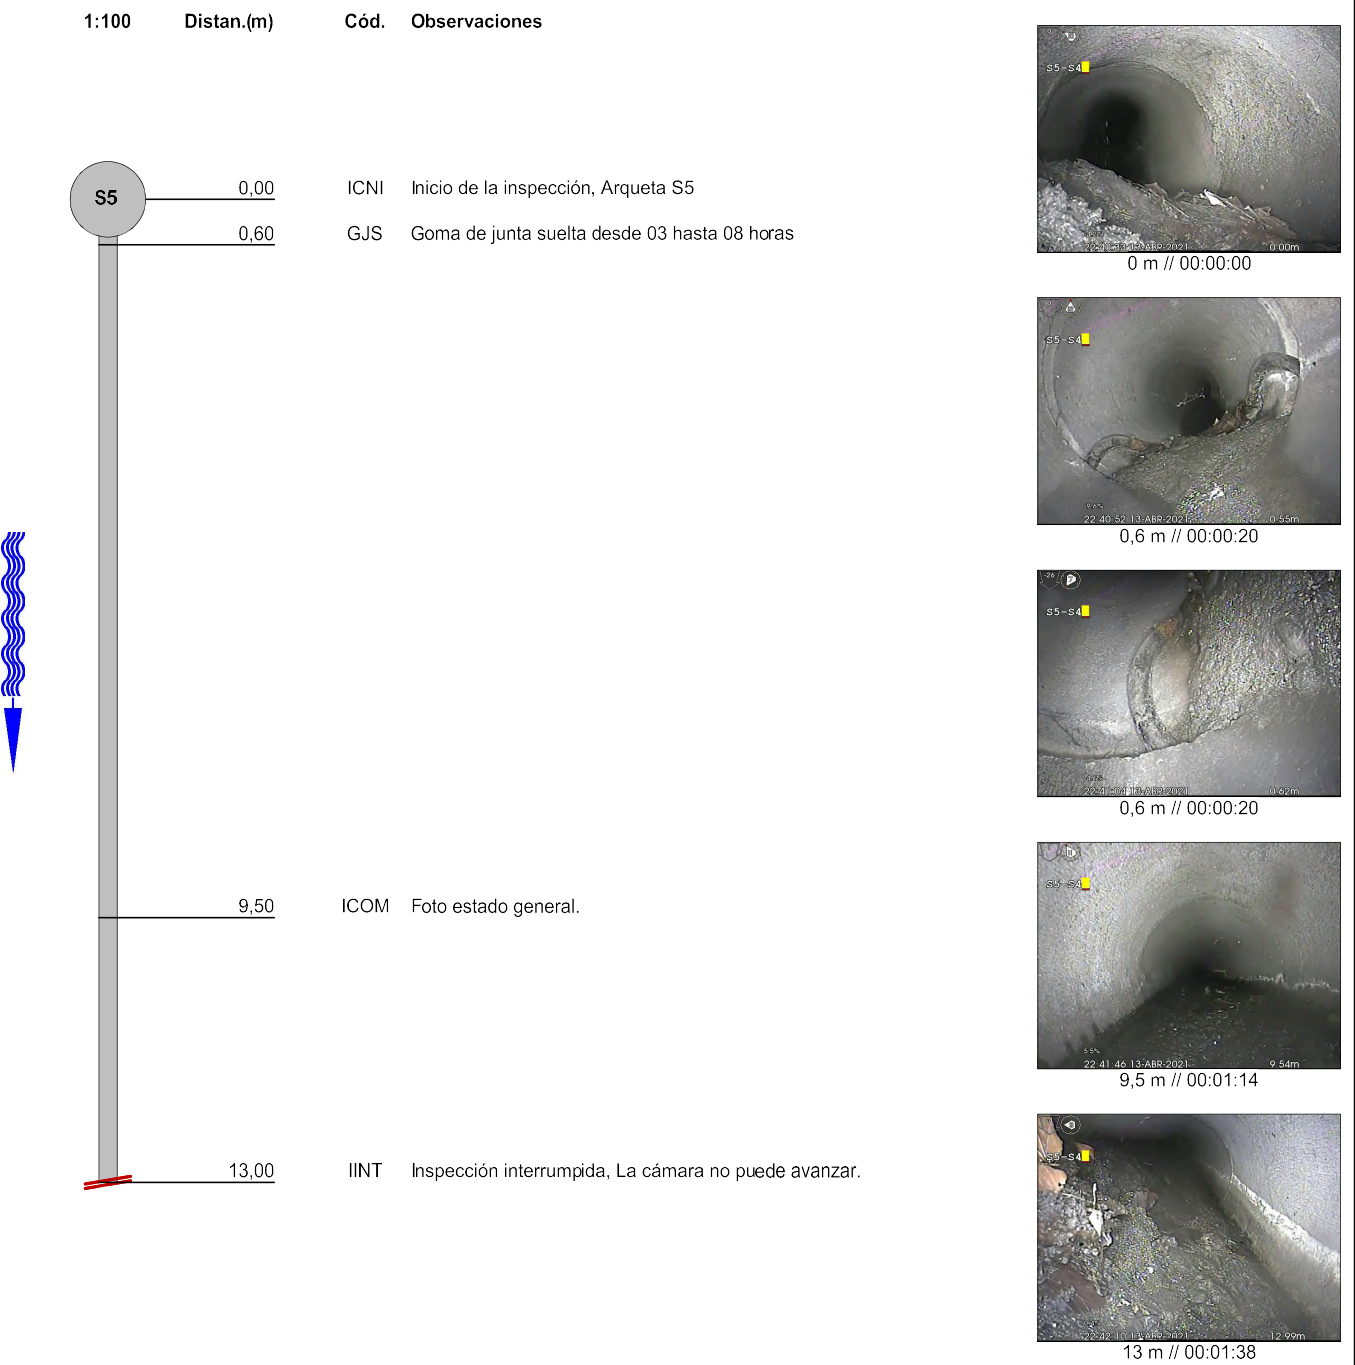
Comentario: Tramo con gran cantidad de sedimentaciones.

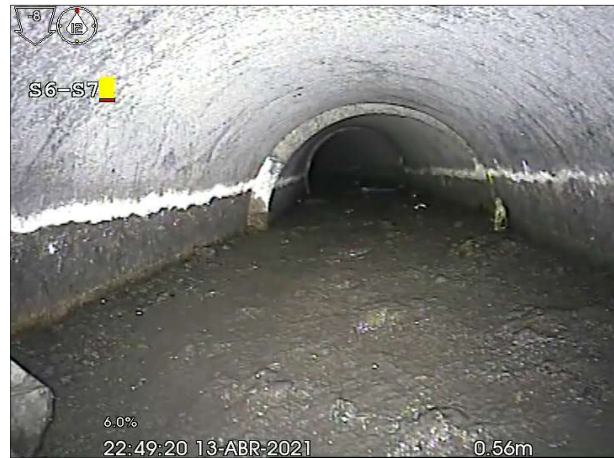
Fotografía: 32a, N° Video: 9, 00:00:06  
0,5m, Gran cantidad de sedimentaciones.

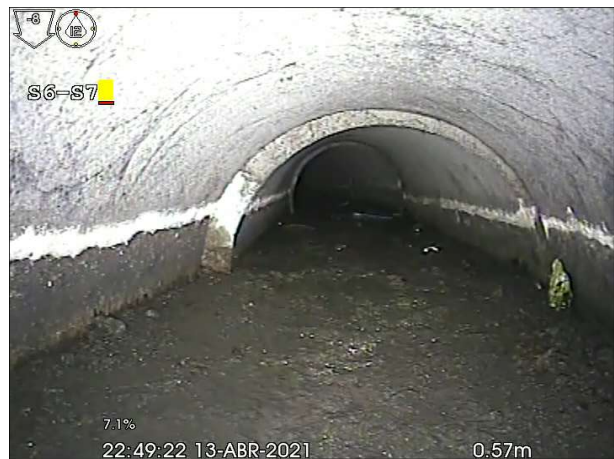
Fotografía: 33a, N° Video: 9, 00:00:09  
0,6m, Junta abierta desde 12 hasta 12 horas

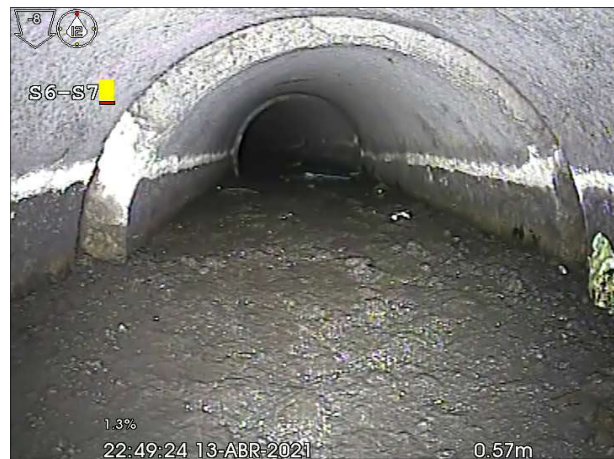
Fotografía: 33b, N° Video: 9, 00:00:09  
0,6m, Junta abierta desde 12 hasta 12 horas

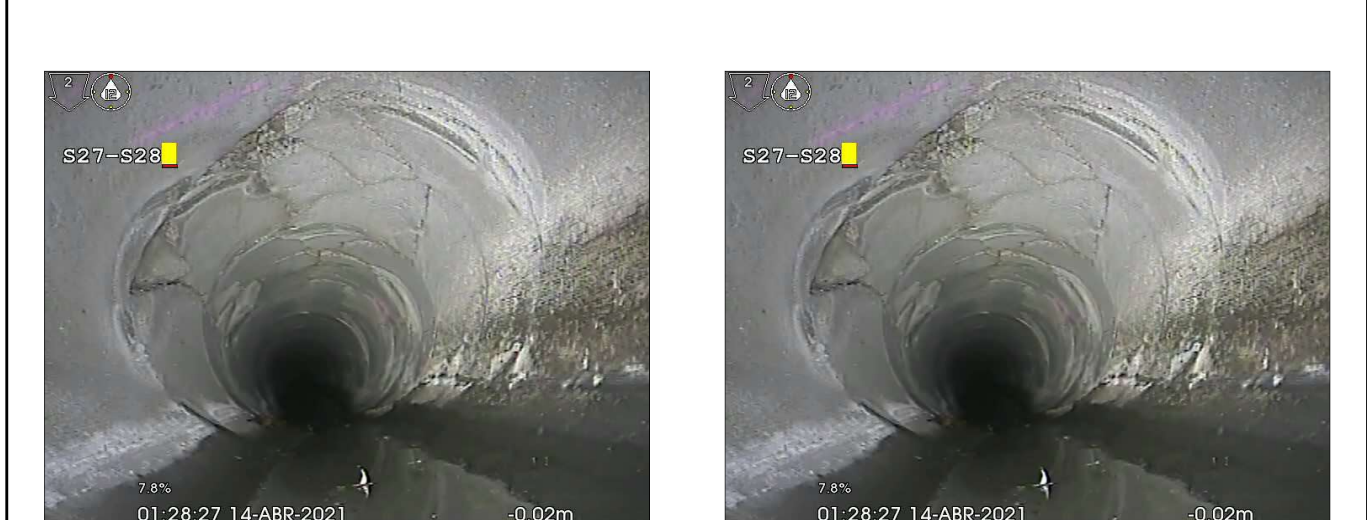
| Fotografía: 99a, N° Video: 34, 00:00:00<br>0m, Inicio de la inspección, Arqueta S27 | Fotografía: 100a, N° Video: 34, 00:00:00<br>0,2m, Roturas. Faltan trozos desde 12 hasta 12 horas, en 2 |

metros de tubería.

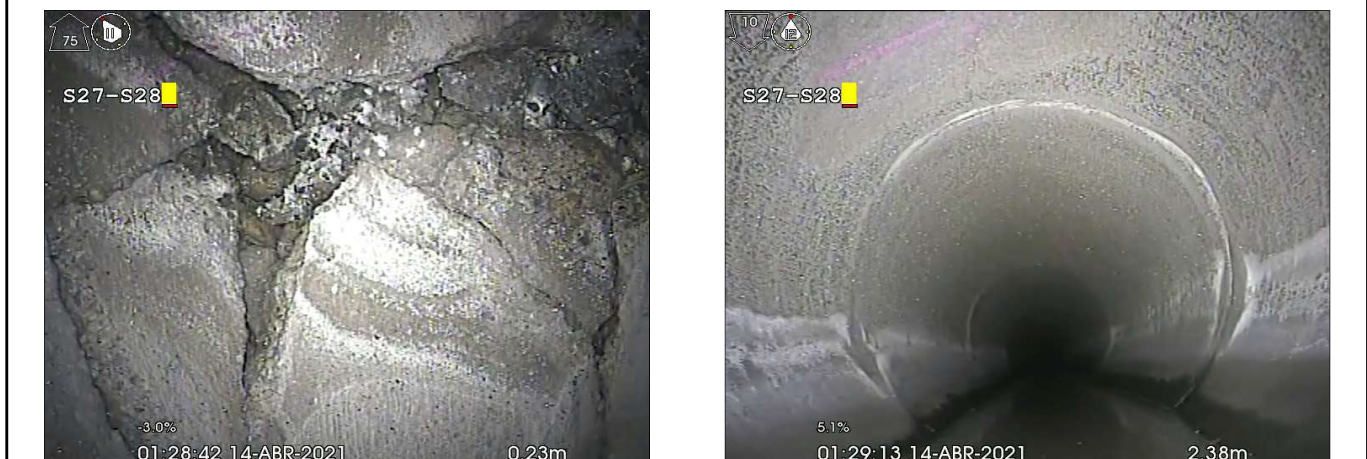
| Fotografía: 100b, Nº Video: 34, 00:00:00<br>0,2m, Roturas. Faltan trozos desde 12 hasta 12 horas, en 2 metros de tubería. | Fotografía: 101a, Nº Video: 34, 00:00:45<br>2,4m, Retención de agua 4 m |

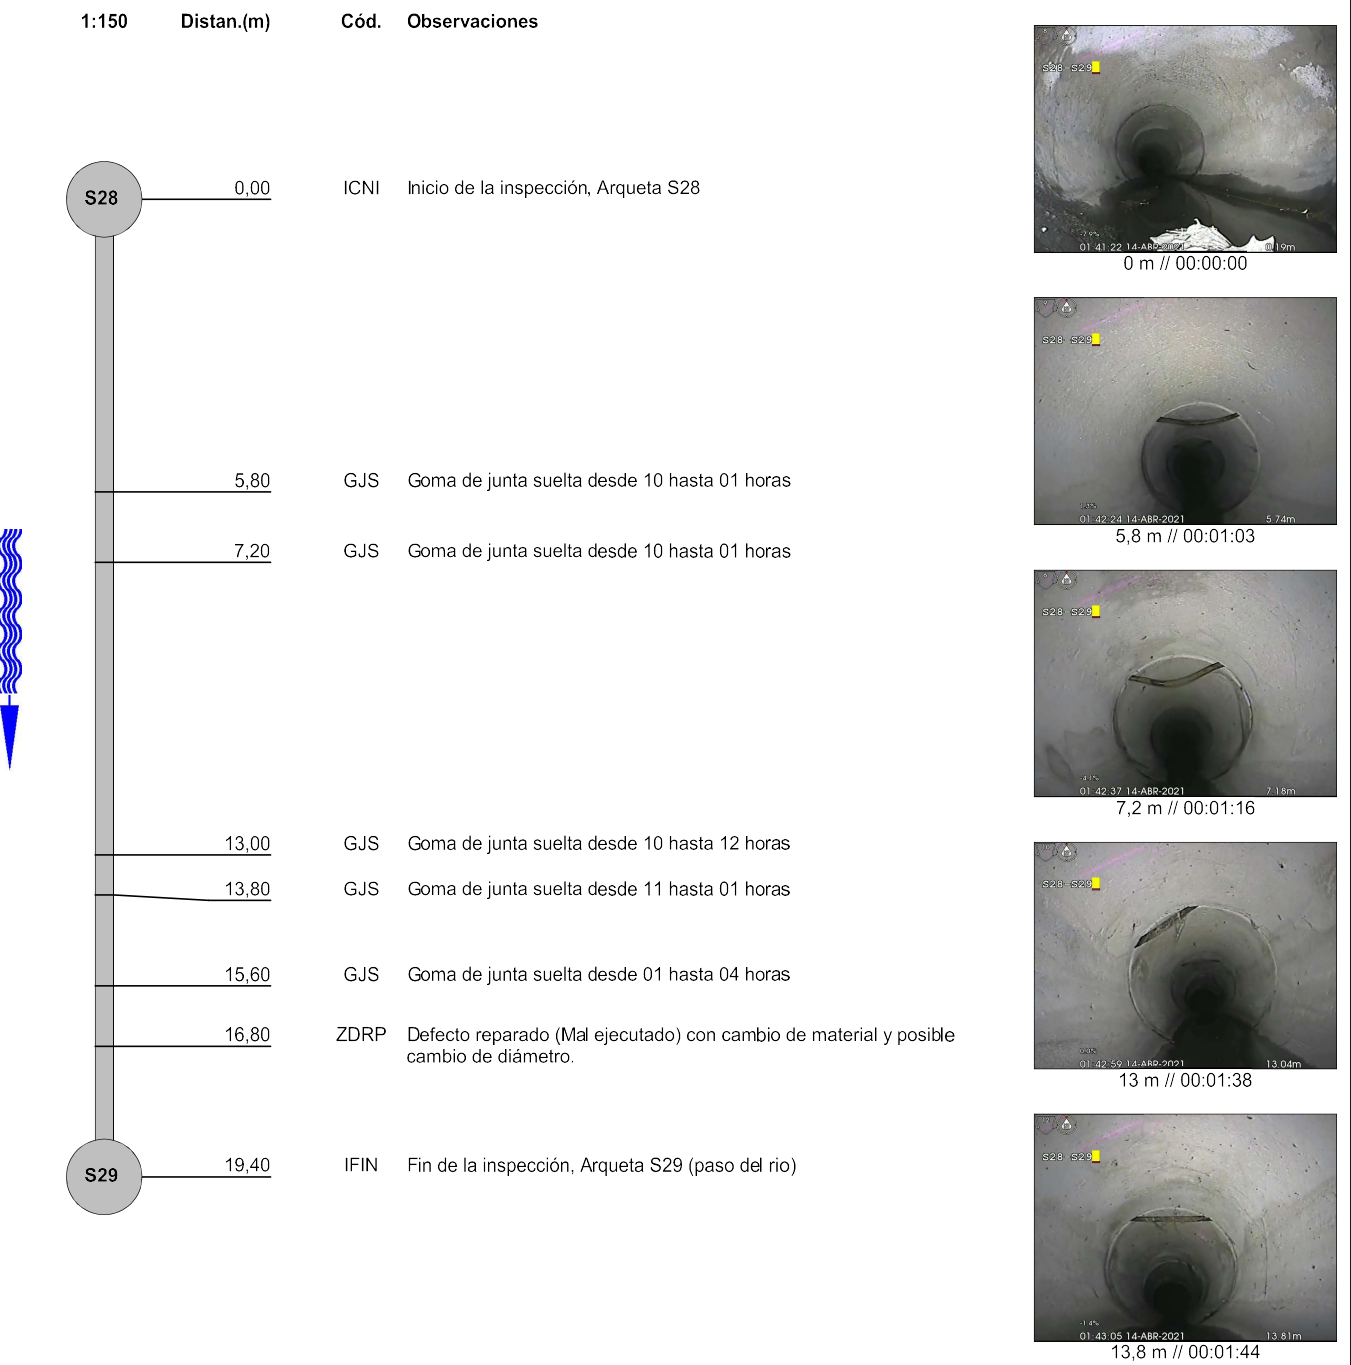
Comentario: **Tramo con gran cantidad de juntas de goma sueltas.**

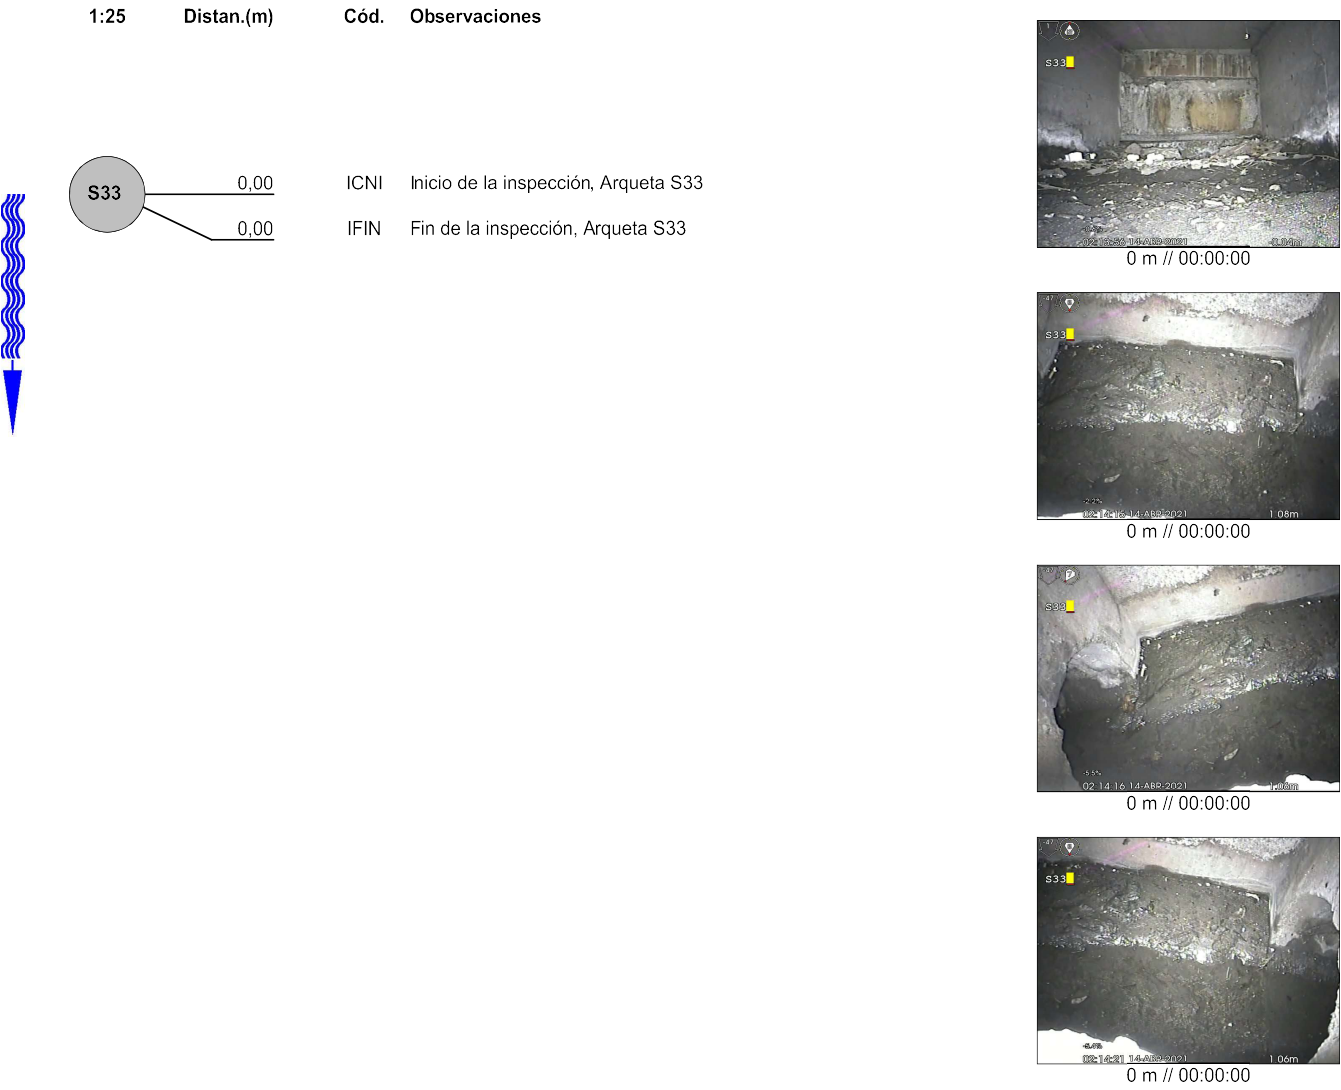
| Comentario: | Arqueta con gran cantidad de sedimentaciones. | | | | |

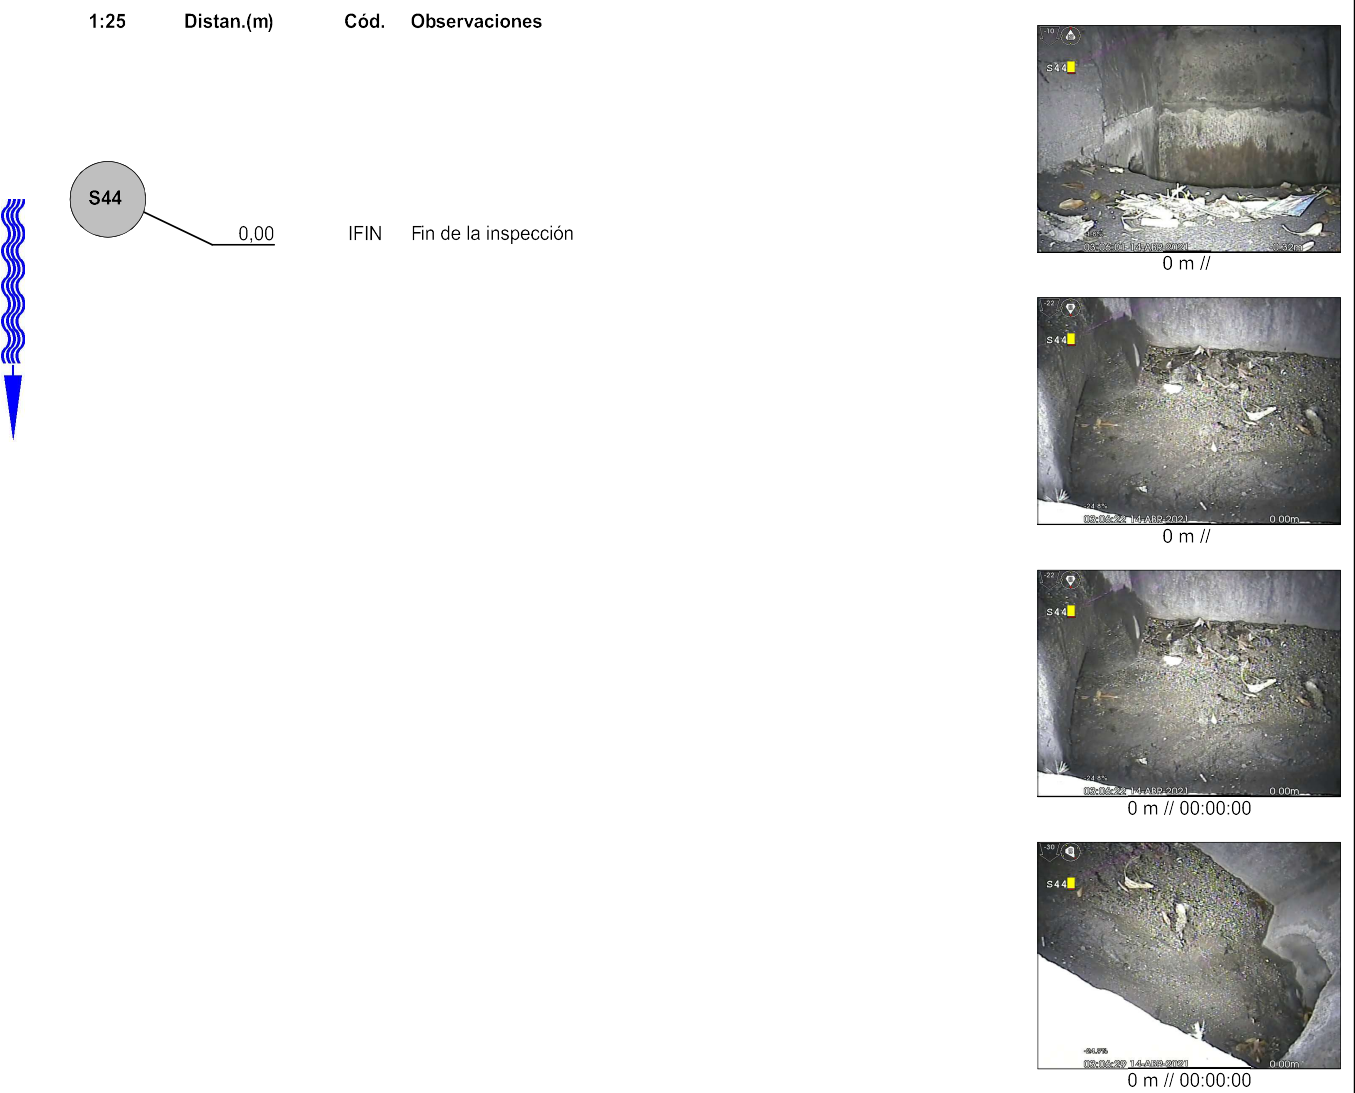
Comentario: Arqueta con gran cantidad de sedimentaciones.

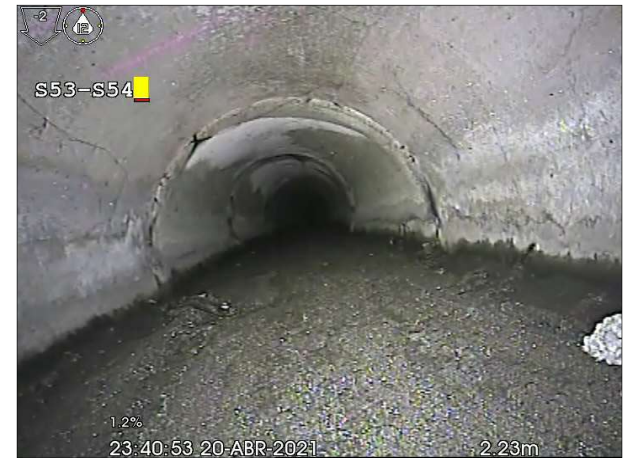
Fotografía: 163a, N° Video: 60, 00:00:56  
2,2m, Obstáculo por sedimentaciones desde 04 hasta 08  
horas. Reducción de sección 20 %

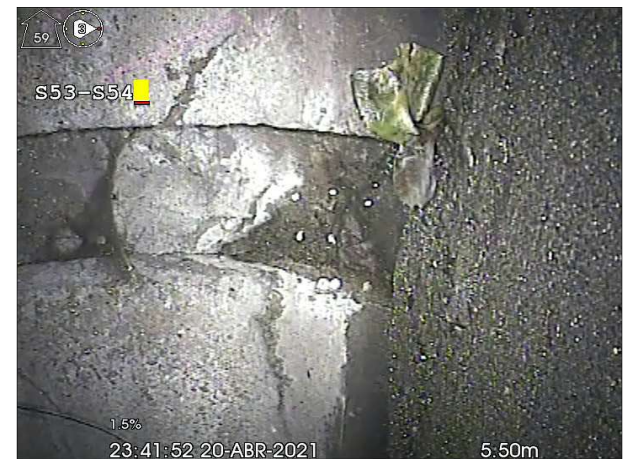
Fotografía: 164b, N° Video: 60, 00:01:44  
5,5m, Junta abierta desde 12 hasta 12 horas

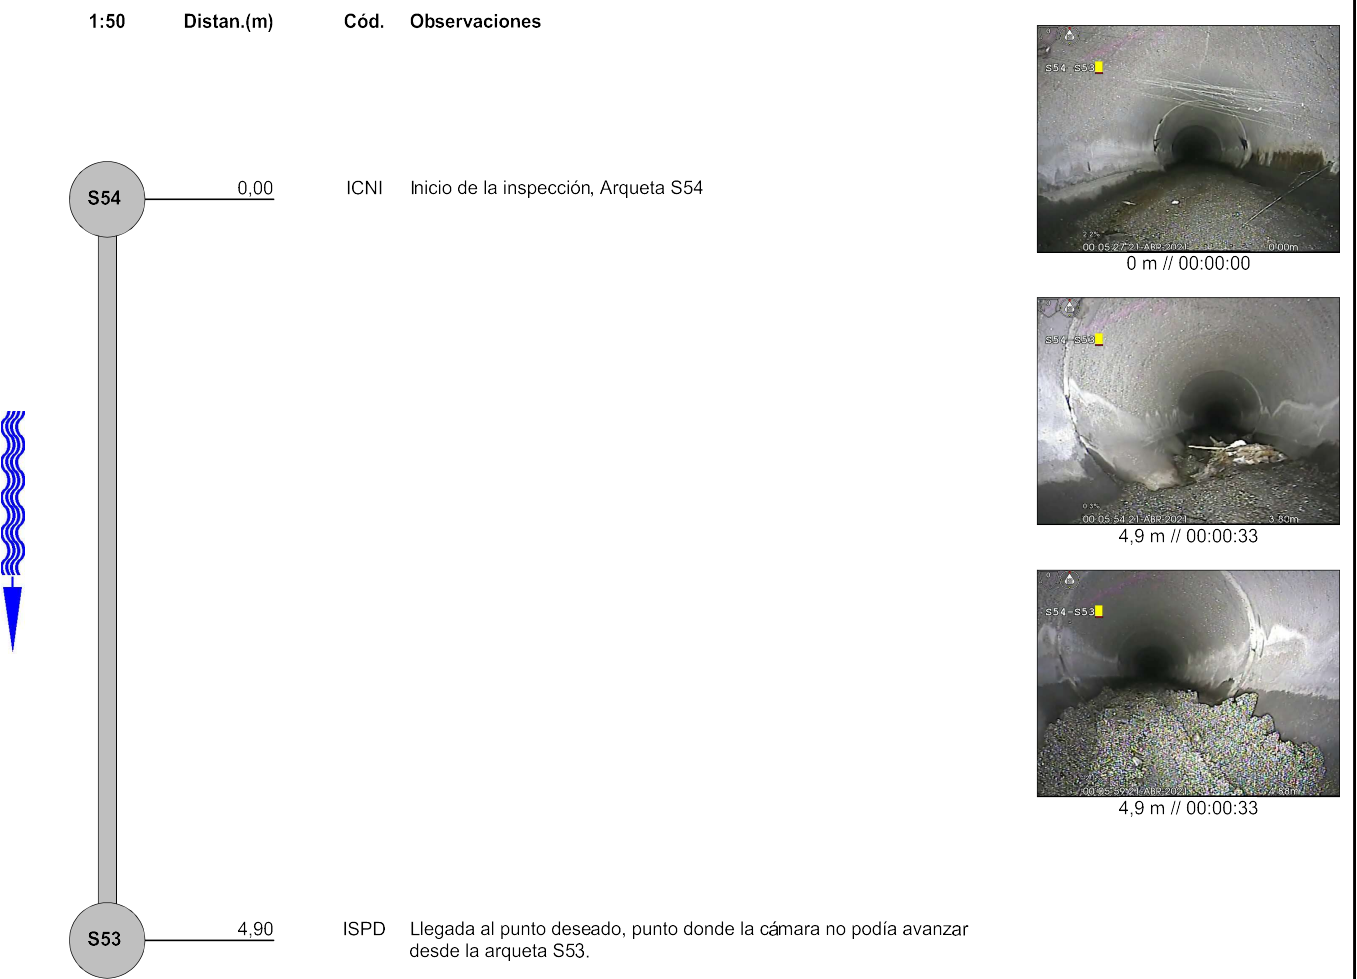
Comentario: Tramo con gran cantidad de sedimentaciones.

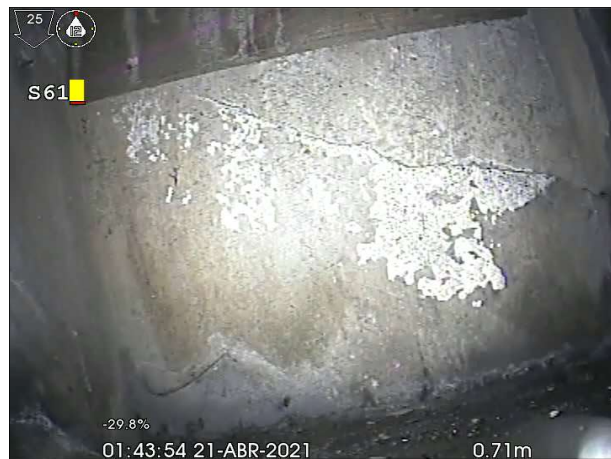
Fotografía: 208a, N° Video: 73, 00:00:00  
0m, Grieta en la pared.
