Anejo nº 17  
Seguridad Vial

Proyecto de mejora de la carretera BI-633  
del P.K. 52+200 al P.K. 54+000, en  
Markina - Berriatua.

Octubre 2016

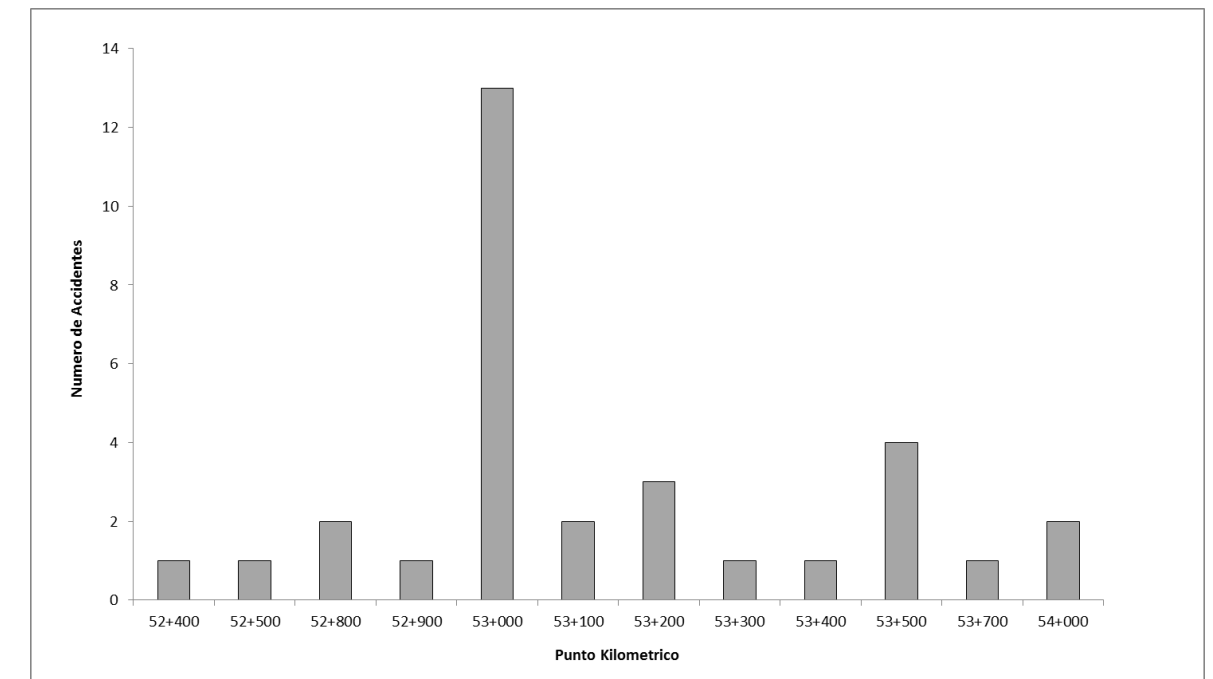
En el siguiente gráfico queda reflejada la distribución de los accidentes a lo largo de los PP.KK. del tramo objeto de estudio. Los puntos más conflictivos del recorrido se encuentran en el P.K. 53+000 y el 53+500, donde tienen lugar el 53,13% de los accidentes registrados. Cabe señalar los pp.kk. 53+000 y 53+500, en cada uno de los cuales se dan, respectivamente, el 40,62% y el 12,5% de los accidentes ocurridos.

De esto se deduce que parte del problema de accidentabilidad de esta vía se encuentra en la intersección del cruce entre la BI-633 y la BI-2405 dirección Lekeitio. El otro dato a tener en cuenta es el P.K. 53+500 donde se encuentra la intersección con del acceso a la residencia Plazakola de Gorabide.

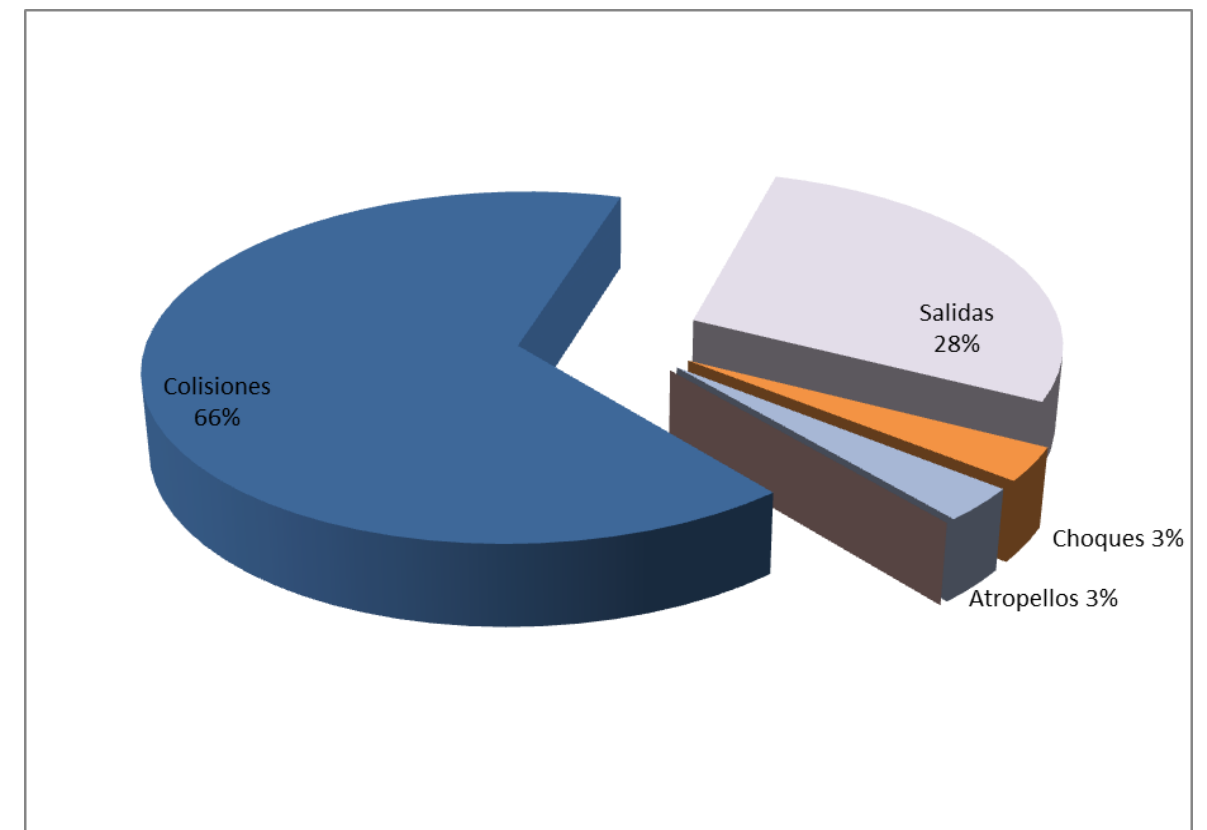
En la carretera BI-633, entre los pp.kk. 52+200 y 54+000, con los datos recogidos en los últimos cinco años, se puede concluir que predominan las colisiones (66%). El resto de accidentes son salidas (28%) y choques y atropellos (6%).
