Anejo nº 21  
Restauración Puente Plazakola

Proyecto de mejora de la carretera BI-633  
del P.K. 52+200 al P.K. 54+000, en  
Markina - Berriatua.

Octubre 2016

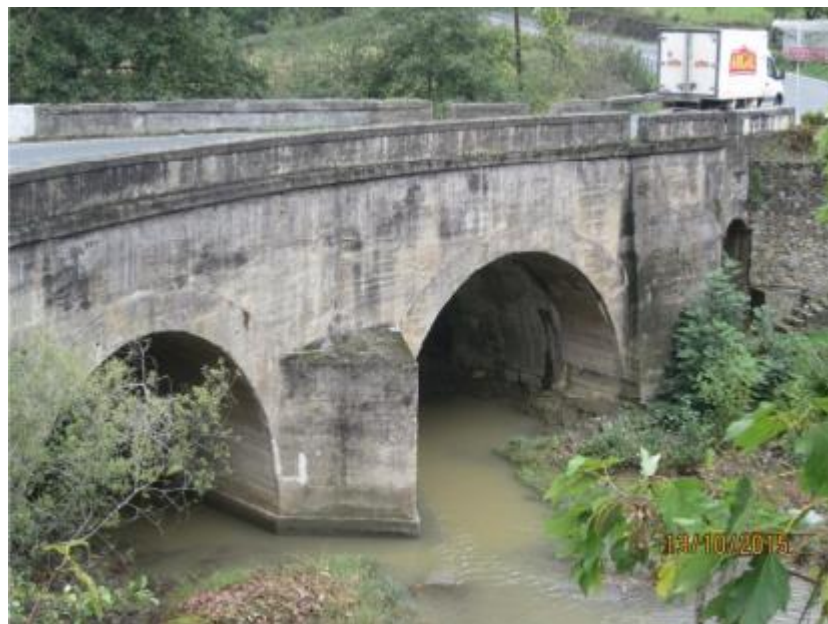
Vista del puente aguas arriba

Como se observa en la imagen en el alzado de aguas arriba, el puente presenta un tajamar de forma triangular, con una altura de unos 3,50 metros, en la zona de la pila central. Elemento que se solía disponer en los puentes para presentar una resistencia menor al impacto de la corriente de agua sobre el puente. Tal y como se ha descrito anteriormente se observa las alteraciones que ha sufrido.

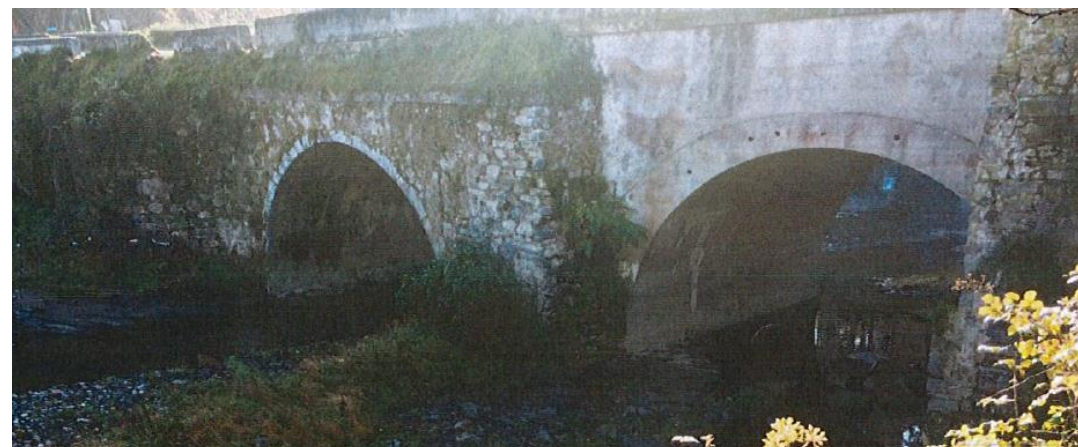
Vista del puente aguas abajo

Aguas abajo el puente original se conserva en mejor estado, se aprecian los estribos de origen con sus características de la mampostería renacentista de la época y las diferencias entre los materiales originales y la reconstrucción.

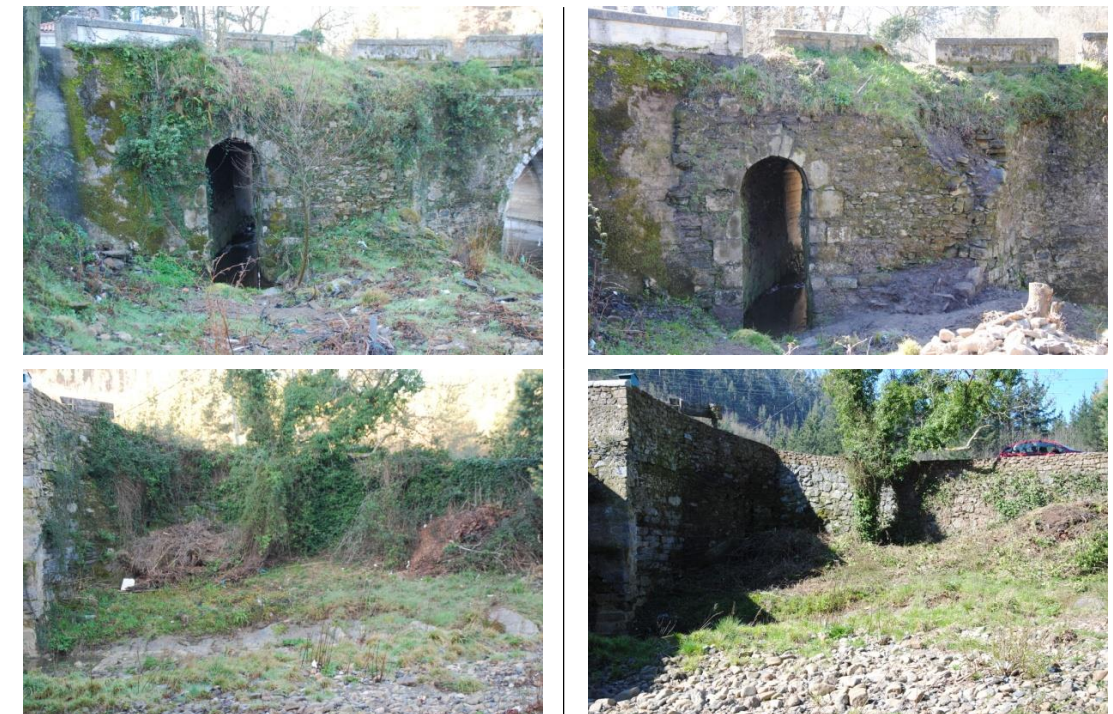
En el momento de comenzar nuestra actuación, la gran cantidad de vegetación que invadía los alzados del puente, sobre todo aguas abajo, impedía su correcta visualización. Por ello nuestro primer trabajo consistió en la limpieza de los alzados del puente de manera manual.

Figura 6. Fotografías de la zona oriental del puente (arriba) y zona occidental (abajo); antes (fotografías de la izquierda) y después (fotografías de la derecha) de la limpieza realizada.

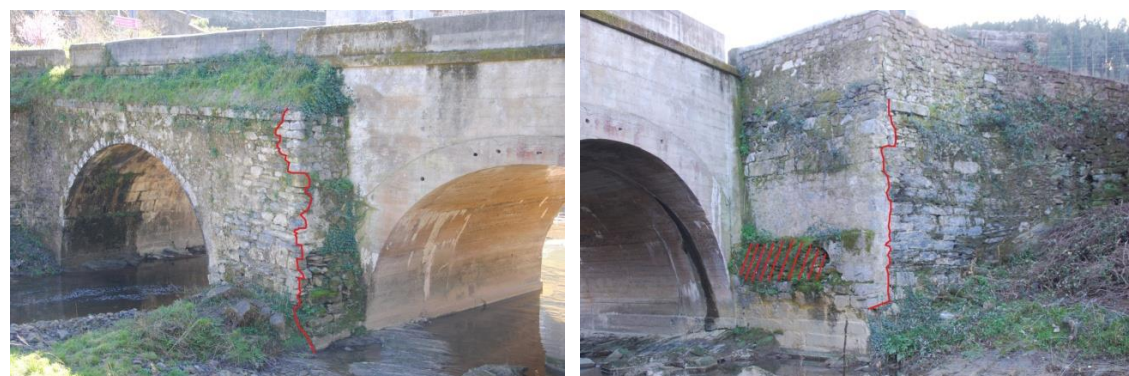
El siguiente momento constructivo se documenta y fecha como veremos en torno al conflicto de la Guerra Civil española y en realidad se trata de la destrucción de parte de la obra del puente. Evidenciamos la presencia de dos cortes (UUEE 2 y 21) situados a ambos lados de lo que fue el primitivo arco 1. La UE 2 es la rotura del lado occidental del arco 1 aguas abajo, conservando una altura de 3,10 m. La UE 21 es la rotura del lado oriental del arco 1, aguas abajo (actual pila central del puente), y conserva una altura de 5,50 m.

Figura 22. Imágenes donde se han marcado los cortes realizados en el puente en el contexto de la Guerra Civil (UE 1 izquierda, UE 2 derecha).

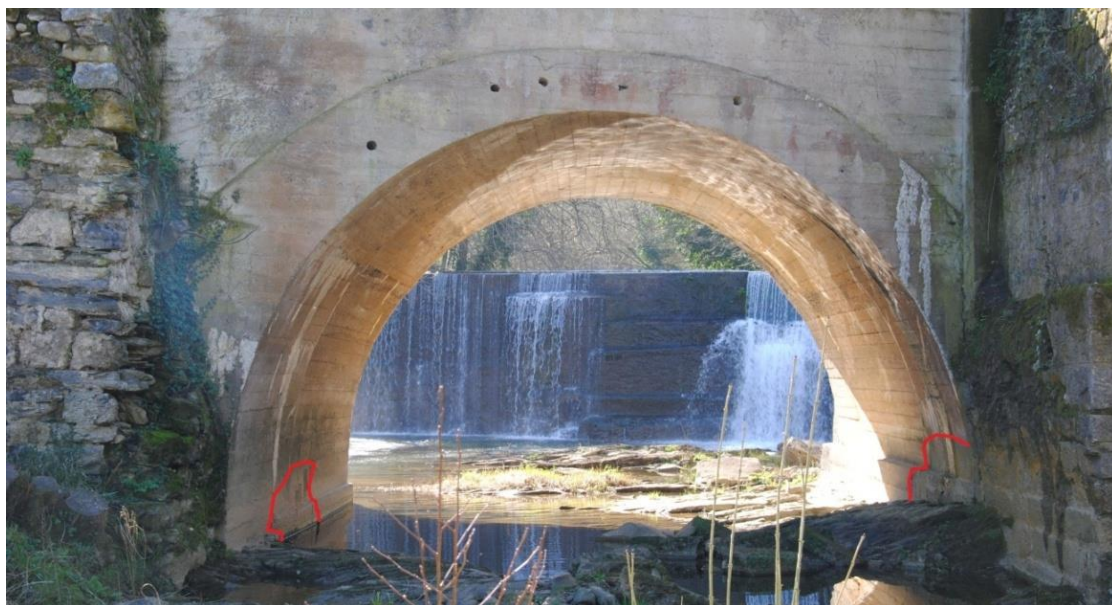
Además de estos dos cortes, se conservan otros dos situados en los lados oriental y occidental respectivamente de la rosca actual del arco 1. Se trata de las UUEE 37 y 35, de menores dimensiones que las anteriores pero que presentan la misma naturaleza y significado.

Figura 23. Imagen donde se destacan los cortes UUEE 35 (derecha) y 37 (izquierda) situados en el arco 1.

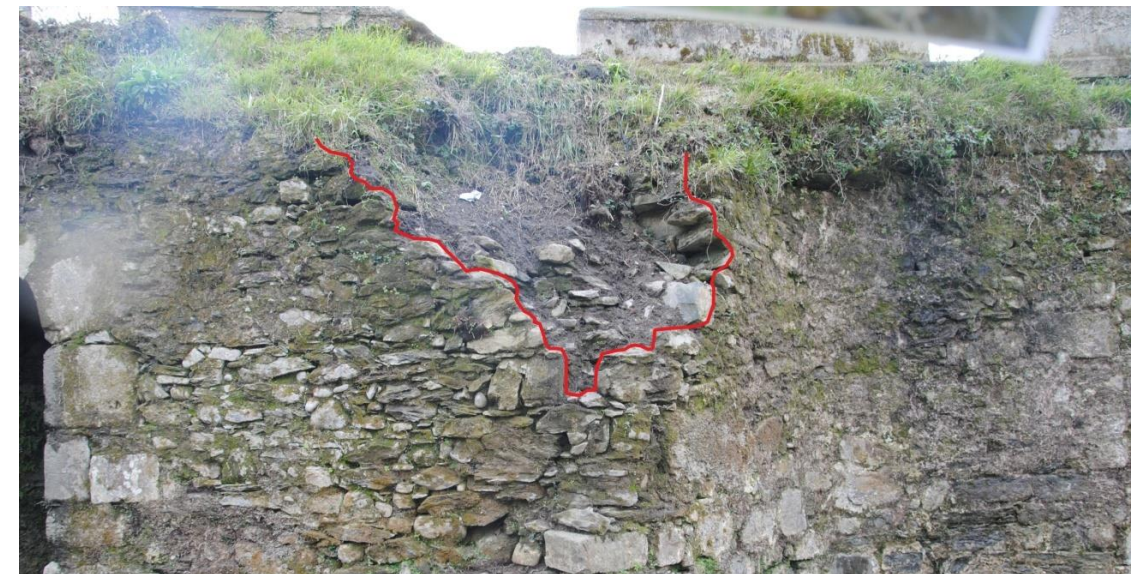
Se documenta una serie de roturas pertenecientes a este momento. En el remate de la obra del aliviadero, aguas abajo, se registra una en forma de V (UE 30) en la parte superior del ángulo del estribo oriental. Presenta una altura máxima de 2 m y una anchura de entre 0,20 y 1,80 m. Lo asociamos a un derrumbe parcial motivado por la ruina de esta parte del puente.

Figura 34. Ruina documentada en la zona del primitivo estribo del puente y de la reforma del aliviadero, aguas abajo.

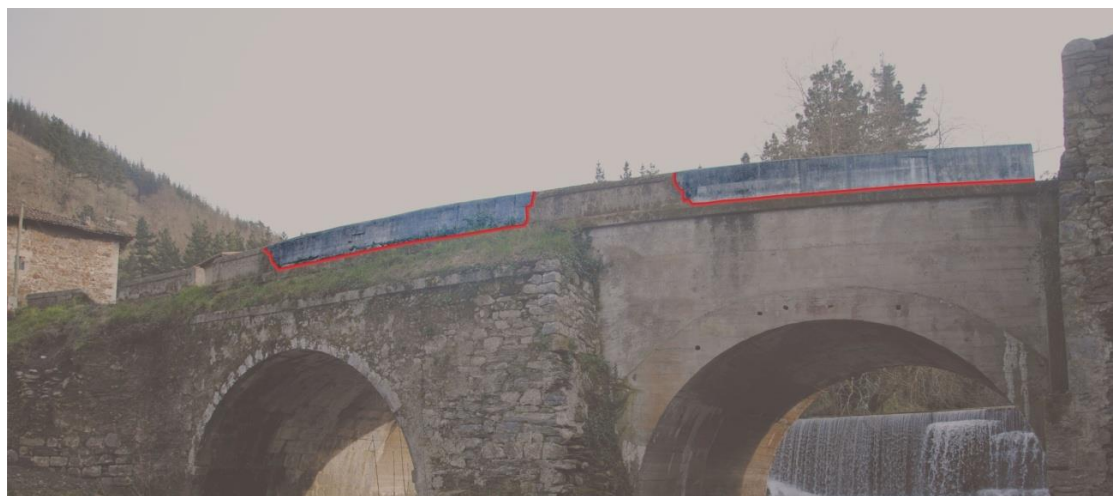
Por otro lado, en la parte superior del puente se identifican dos roturas de los pretils aguas abajo (UUEE 16 y 18), seguramente producidos por un accidente. Dichas roturas se reconstruyen con sendas estructuras de hormigón (UUEE 17 y 19).

Figura 35. Rotura y arreglos de los pretiles en época contemporánea, registrando las UUEE 18 y 19 a la izquierda de la fotografía y las número 16 y 17 a la derecha de la misma.

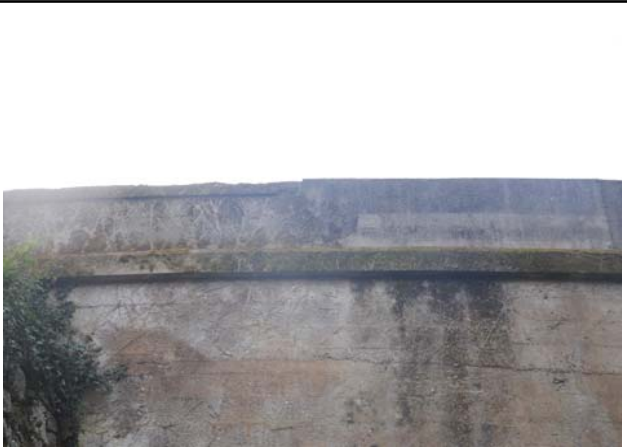
| NOMBRE (DEFINICIÓN) Rotura del pretil margen izquierda aguas abajo | | | | | | |

| INTERPRETACION<br>Rotura del pretil del puente, en época actual. | | | | | | | | |

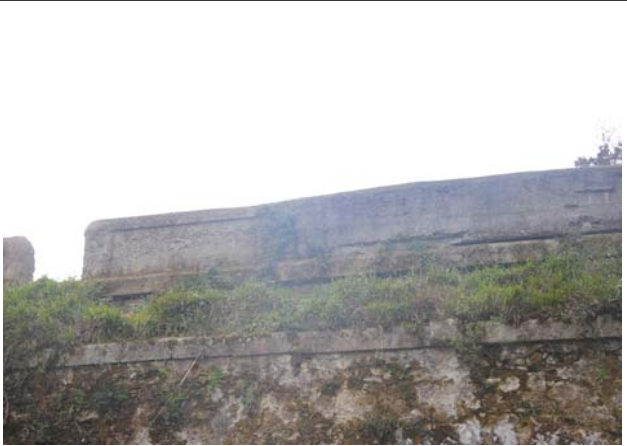
| NOMBRE (DEFINICIÓN) Rotura del pretil en el centro, aguas abajo | | | | | | |

| <div>DESCRIPCIÓN</div> <div>-ELEMENTO: 1) Materiales. 2) Tamaño. 3) Tratamiento, talla. 4) Técnica constructiva, aparejo. 5) Mortero, juntas. 6) Elemento, forma. 7) Dirección de cara/s. 8) Deformación, inclinación, desplome. 9) Dimensiones. 10) Revestimiento, enlucido. 11) Otras observaciones.</div> <div>-SOLUCIÓN DE CONTINUIDAD: 1) Forma. 2) Dimensiones. 3) Orientación, inclinación. 4) Observaciones.</div> <div>Rotura en el tramo central del pretil aguas abajo.</div> | | | | | | |
| <div>INTERPRETACION</div> <div>Rotura en la zona del pretil en la zona superior de la vía seguramente por un vehículo pesado.</div> | | | | | | |

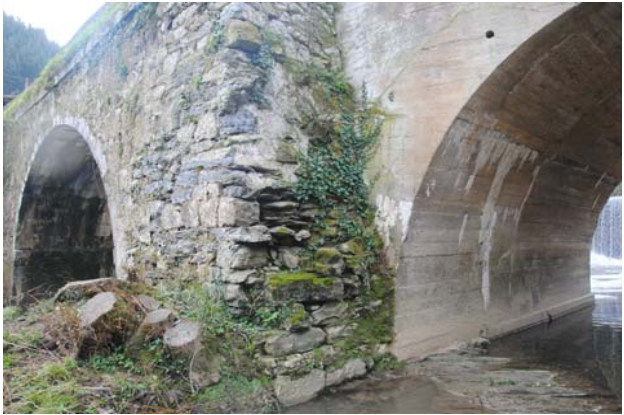
| NOMBRE (DEFINICIÓN) Careado en la base de la rotura UE 21 | | | | | | |

| Reparación de la rotura del arco 1, margen derecha, aguas abajo. | | | | | | |
