# EL ARCOSOLIO RENACENTISTA DEL INFANTE DON TELLO EN LA IGLESIA DE SAN FRANCISCO (PALENCIA). CONSERVACIÓN Y RESTAURACIÓN

## *The Renaissance Arcosolium of the Infante Don Tello in the Church of San Francisco (Palencia). Conservation and Restoration*

Jorge Juan Pérez-Guerra Salgado<sup>1</sup>

<sup>1</sup> Tekne, Conservación y Restauración, S.L.  
Correo electrónico: tekne@tekne.es

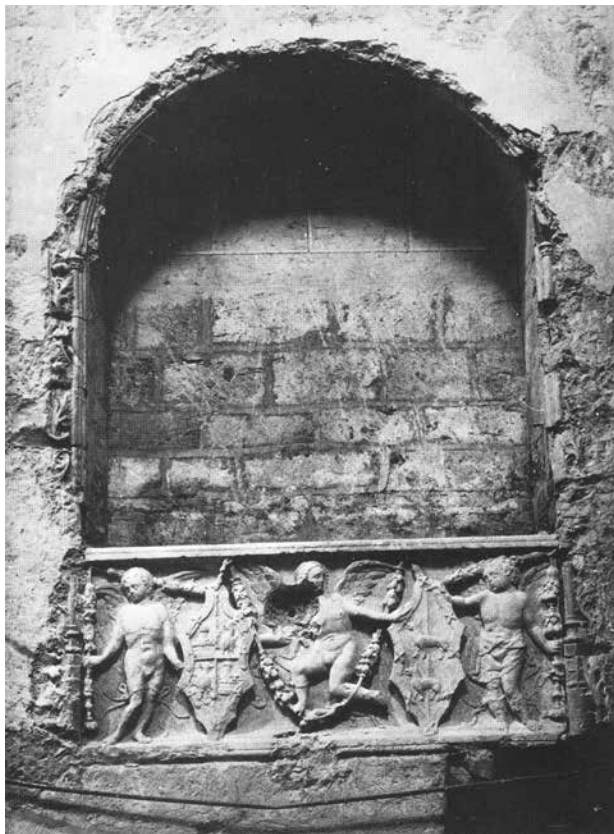
Como ya se ha comentado en el texto sobre la restauración del sarcófago de don Tello, en el muro del Evangelio de la Capilla Mayor de la iglesia de San Francisco de Palencia, se descubrió un arcosolio de piedra en 1978 (Figs. 1 y 2), que hasta entonces se encontraba cegado. El arcosolio albergaba el sarcófago de madera tallada y policromada con los restos del infante).

Figura 1. Arcosolio tras el hallazgo en 1987 (sg. Á. Sancho Campo).

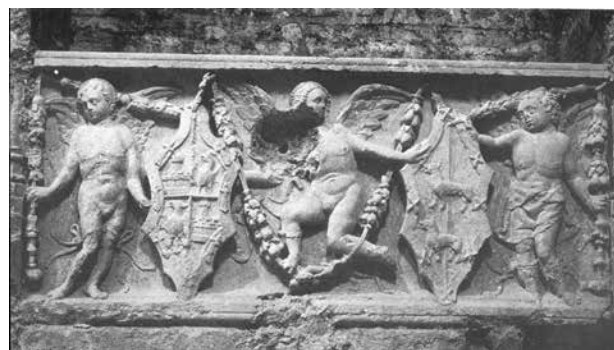
Figura 2. Relieve renacentista en 1987 (sg. Á. Sancho Campo).

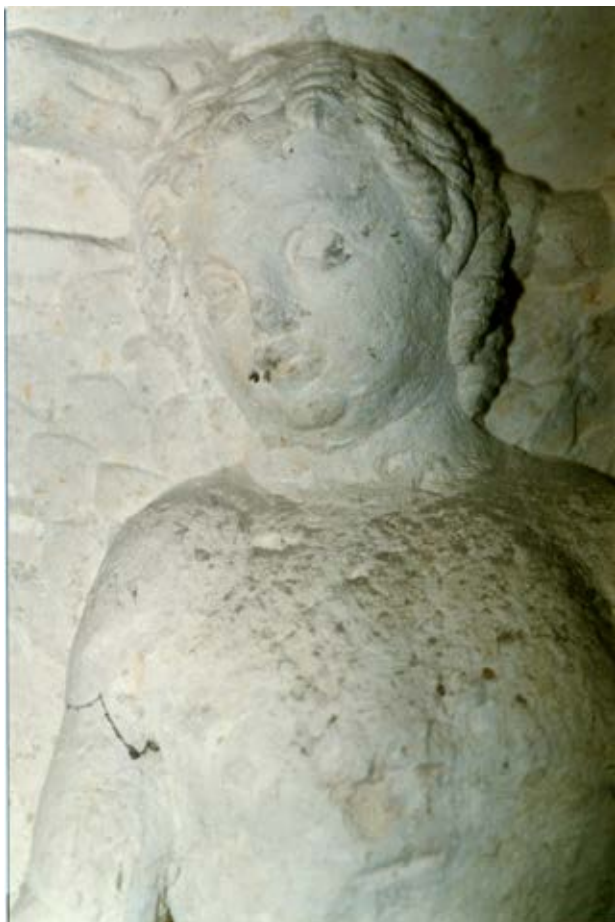
A parte de la natural acumulación de suciedad general a base de polvo, telas de araña y excrementos de insectos, hay que señalar las numerosas adherencias terrosas y de restos de mortero de cal y arena que se localizaban en las zonas rehundidas de la decoración,

**Figura 3.** Detalle donde se aprecia la acumulación inicial del polvo y las manchas superficiales.

tanto en la de carácter vegetal del arco, como en las figuras y otros motivos de panel central (Fig. 3).

Tras la pertinente documentación inicial, se procedió a realizar una primera limpieza mecánica superficial, a base de brochas suaves y aspirando la suciedad generalizada acumulada en el arcosolio.

Posteriormente se acometió una segunda limpieza mecánica superficial más en profundidad a base bisturíes, escalpelos y pequeños martillos y cinceles, con el objetivo de eliminar las adherencias terrosas y los restos de mortero de cal y arena que se localizaban en las zonas rehundidas de la decoración.

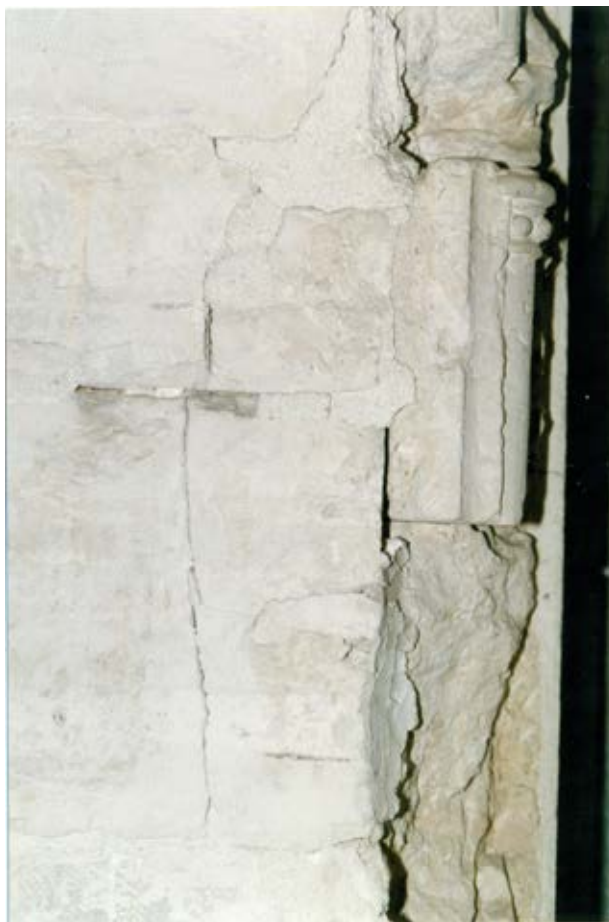
**Figura 4.** En el desarrollo decorativo que enmarca la hornacina, las pérdidas eran importantes.

Sin embargo, lo más significativo del estado de conservación del conjunto eran las importantes pérdidas de material existentes. En el desarrollo decorativo que enmarca la hornacina, las pérdidas eran importantes y prácticamente completas a tramos intercalados en el lateral derecho, siendo de reseñar el buen estado en el que se encontraban las zonas conservadas en contraposición con las pérdidas existentes (Fig. 4). Esto podía hacer pensar en desprendimientos más o menos fortuitos o en desperfectos intencionados como consecuencia de la acción antrópica. Desde luego, era sin duda intencionado el gran boquete y la perforación que había junto a la cabeza de la figura del ángel central de la escena frontal (Fig. 5).

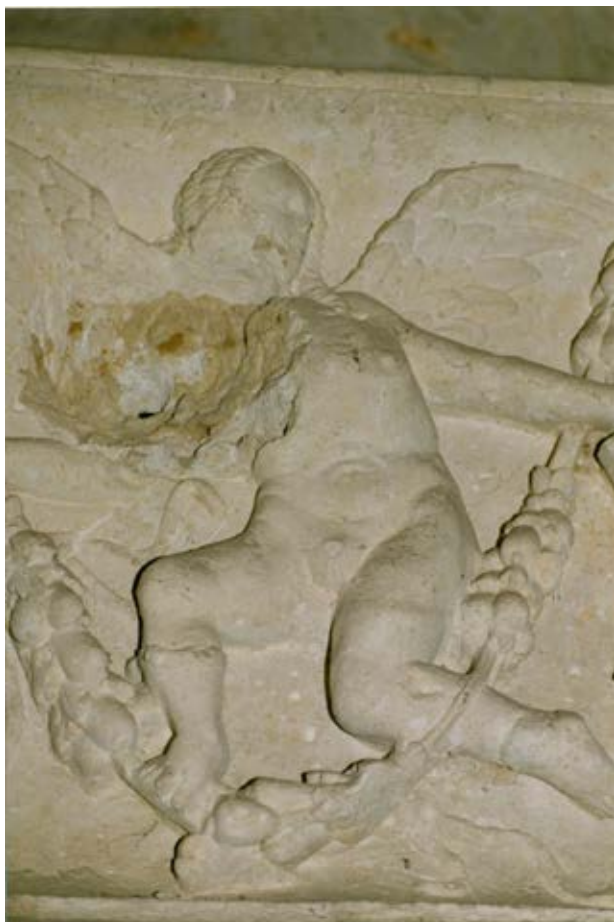
**Figura 5.** Detalle del boquete y perforación junto al ángel central de la escena frontal.

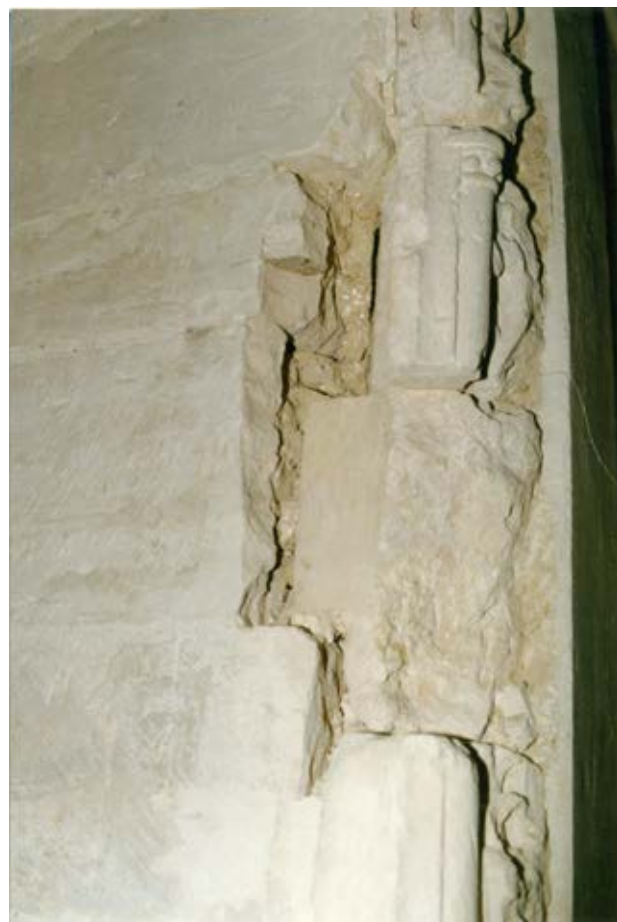
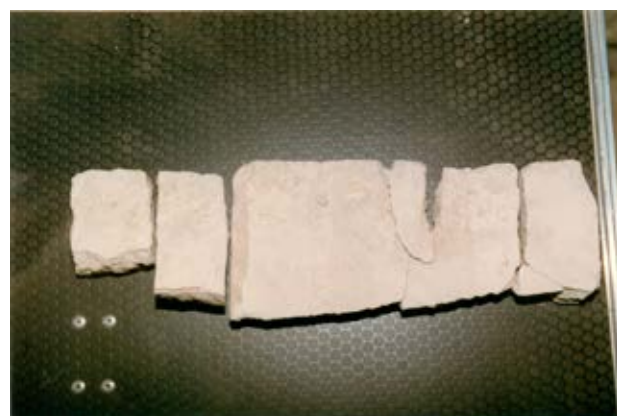
De los dos laterales del arco, sin duda el derecho era el que se encontraba en peor estado de conservación. En este lateral no sólo existían importantes pérdidas de material, ya mencionadas, sino que también había elementos desplazados de su posición original. Ello se puso en relación con la presión que el relleno del muro de la iglesia parecía haber ejercido sobre esa zona. Esa presión también se evidenciaba en la parte del interior de la hornacina, donde el placado de piedra imitando sillares, también presentaba fragmentaciones, desplazamientos y algunos desprendimientos. Igualmente podían ser consecuencia de las presiones aludidas, algunas grietas existentes en el recercado de mortero que rodeaba el arcosolio.

**Figura 6.** Donde había piezas reventadas, se desmontaron, se saneó el muro y se volvieron a montar.

Ese era el caso de algunas zonas del placado a modo de sillares del interior de la hornacina, junto al lateral derecho del arco, donde la presión del relleno del muro había reventado diversas piezas. Allí hubo que desmontar distintas piezas, cuyos fragmentos se encontraban bastante desplazados de su ubicación original y que tan sólo estaban sujetos, de forma poco adecuada, por algunas aplicaciones de mortero de cal y arena. Tras su desmontaje, se procedió a sanear el interior del muro y a reforzarlo con un nuevo mortero de cal y arena y, posteriormente, se colocaron los fragmentos en su lugar correcto. Los fragmentos más pequeños se unieron entre sí con una

resina epoxy bicomponente (Araldit rápido®) y los fragmentos más grandes, se colocaron simplemente mediante la aplicación de mortero de cal y arena (Fig. 6).

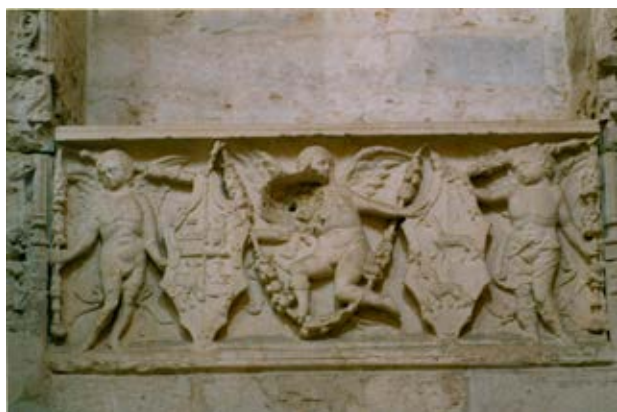
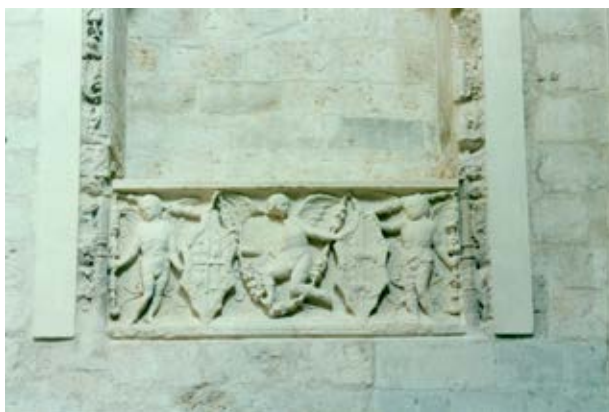
**Figura 7.** La laguna en la zona central del frontal se reintegró al considerar que distorsionaba de forma importante la contemplación del conjunto.

Respecto a las reintegraciones volumétricas, de acuerdo con la dirección facultativa de los trabajos, tan sólo se realizó la que estaba prevista en el proyecto previo de actuación, ya que era la única que se entendía como una reintegración necesaria. Se trataba de la laguna existente en la zona central del frontal, la cual, por su situación y dimensiones, distorsionaba de forma importante la contemplación del conjunto. La reintegración se efectuó con mortero de cal y arena a bajo nivel y siguiendo el criterio del volumen capaz, sin reconstruir los volúmenes perdidos de la figura del ángel afectado por la pérdida. La reintegración cromática se realizó mediante la técnica del estarcido empleando colores acrílicos (Fig. 7).

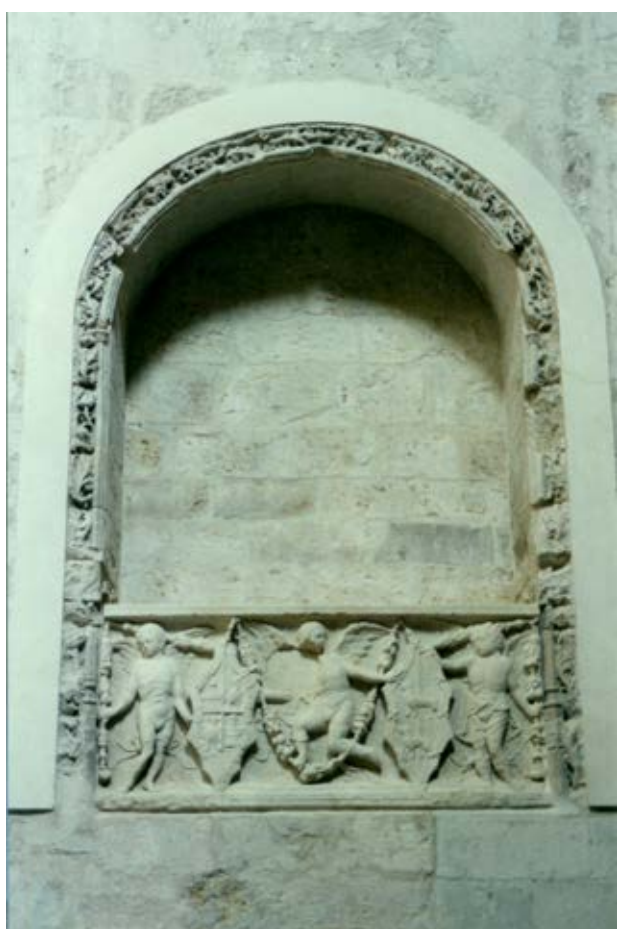
**Figura 8.** El arcosolio del infante don Tello tras la intervención realizada en 1998.

Por último, se llevó a cabo la consolidación general de la piedra del conjunto con un silicato de etilo (Estel 1000© de la marca CTS). La consolidación se realizó por pulverización del producto en sucesivas fases (Fig. 8).
