# PROGRAMA VIGILANCIA AMBIENTAL

## Proyecto de trazado de la bicipista del Ibaizabal/Txorierri.Tramo Erletxe-Larrabetzu

### INFORME DE SEGUIMIENTO DE MEDIDAS PROTECTORAS EN OBRA Nº4

Cód. Proyecto P-25D0100022  
Diciembre 2025 – Febrero 2026

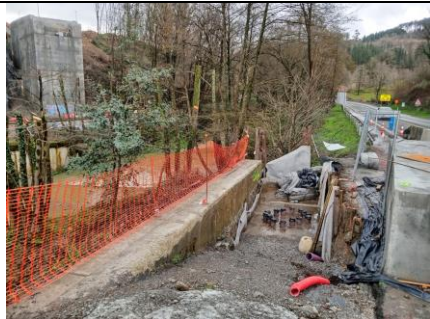
| ESTADO | TIPO | DESCRIPCIÓN | IMAGEN |
|---|---|---|---|
| ↔ | 😊 | <p>MC</p> <p>Inspección visual del jalonamiento. Longitud correctamente señalizada en relación a la longitud total del perímetro correspondiente a la zona de ocupación, elementos auxiliares, acopios de tierra vegetal y caminos de acceso en su entronque con la traza, expresada en porcentaje.</p> <p>Reparación o reposición del jalonamiento, según las indicaciones propuestas en proyecto. Modificación del tipo de jalonamiento en el caso de que fuese necesario por exigencias de la obra: curvas pronunciadas cerca de zona arbolada, camino cercano a un yacimiento, zonas de sombra susceptibles de ser utilizadas como aparcamiento, etc. En el caso de que se produjeran afecciones de forma reiterada, se podría contemplar la utilización de un jalonamiento más restrictivo.</p> <p>La obra se encuentra correctamente delimitada.</p> | |

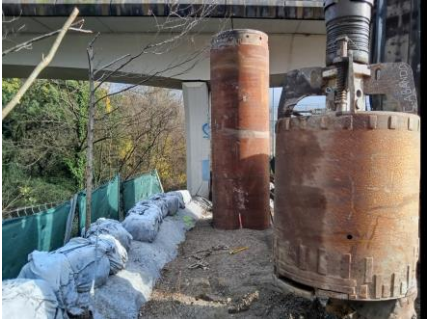
| ESTADO | | TIPO | DESCRIPCIÓN | IMAGEN |
|---|---|---|---|---|
| ↔ | | MC | <p>Ejecución de la barrera de retención de sedimentos o restauración de la misma. Modificación del tipo de barrera.</p> <p>Se disponen de barreras de retención de sedimentos junto a los arroyos Aretxabalgane y Berresoaga.</p> | |

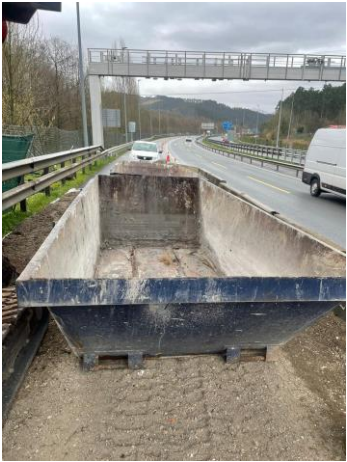
| ESTADO | | TIPO | DESCRIPCIÓN | IMAGEN |
|---|---|---|---|---|
| | | MC | <p>Ejecución de un sistema de depuración correctamente dimensionado o mantenimiento adecuado del mismo. Análisis del efluente de la balsa.</p> <p>Para la recogida de aguas procedentes de labores de perforación se disponen contenedores en obra.</p> | |

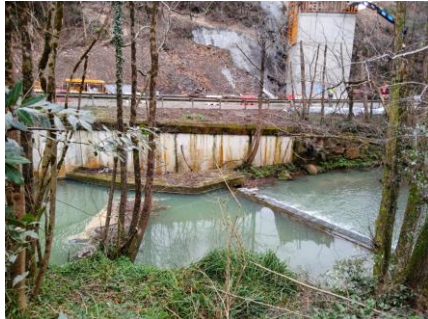
| ESTADO | | TIPO | DESCRIPCIÓN | IMAGEN |
|---|---|---|---|---|
| ↔ | 😊 | MC | <b>Seguimiento del estado de los cauces en el ámbito de la obra.</b><br>Se realizan inspecciones visuales del estado de los cauces sin observarse afección a las mismas. | |

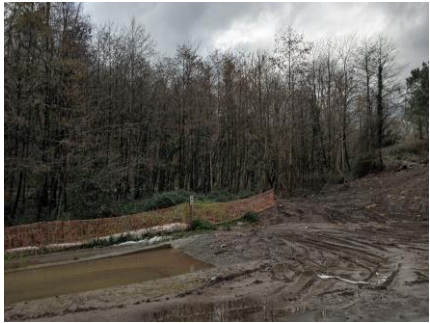
| ESTADO | | TIPO | DESCRIPCIÓN | IMAGEN |
|---|---|---|---|---|
| ↔ | 😊 | MC | <p><b>Estado de la vegetación anexa a la zona de obras.</b></p> <p>Se revisa el estado de la misma sin observarse afección</p> | |

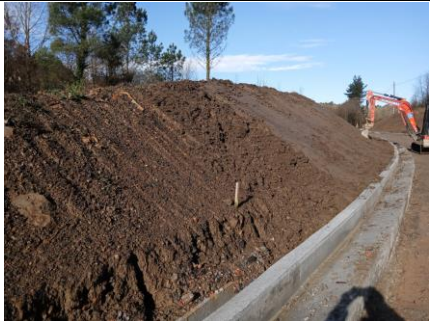
| ESTADO | | TIPO | DESCRIPCIÓN | IMAGEN |
|---|---|---|---|---|
| ↔ | 😊 | MC | <p><b>Preparación de la superficie del terreno para plantaciones, siembras e hidrosiembras y evitar la aparición de brotes de planta alóctonas. Aportación de una nueva capa de tierra vegetal hasta llegar al espesor indicado en proyecto., realización de labores contra compactación, eliminación de elementos gruesos, limpieza de sustancias contaminantes, eliminación de cárcavas, etc.</b></p> <p>Se han realizado labores de extensión de tierra vegetal en desmontes.</p> | |

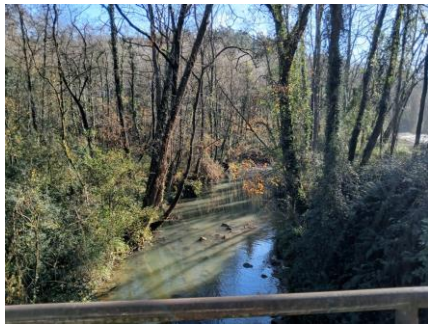
| ESTADO | TIPO | DESCRIPCIÓN | | IMAGEN |
|---|---|---|---|---|
| ↔ | 😊 | MC | <p>Se tratará de afectar lo mínimo posible a la vegetación de ribera, favoreciendo la conectividad y mejora del hábitat para la fauna, en particular, para el visón europeo.</p> <p>Se dispone autorización de la Diputación Foral de Bizkaia, para la realización de trabajos en áreas de interés especial del visón europeo. Las actuaciones no han afectado a la vegetación de ribera.</p> | |

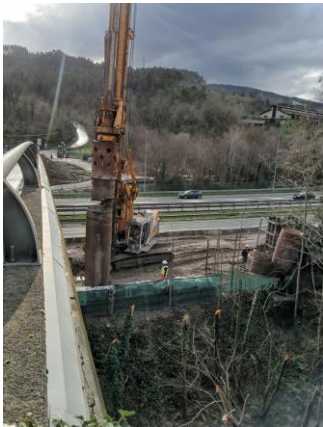
| ESTADO | | TIPO | DESCRIPCIÓN | IMAGEN |
|---|---|---|---|---|
| ↔ | | MC | <p>En los cruces sobre los ríos Aretxabalgane e Innominado 1, los pilares de las nuevas pasarelas se colocarán de forma que se afecte lo mínimo posible al ecosistema fluvial.</p> <p>Se han realizado actuaciones junto a los arroyos Aretxabalgane y Berresoaga. Las actuaciones se realizan fuera del ecosistema fluvial.</p> | |

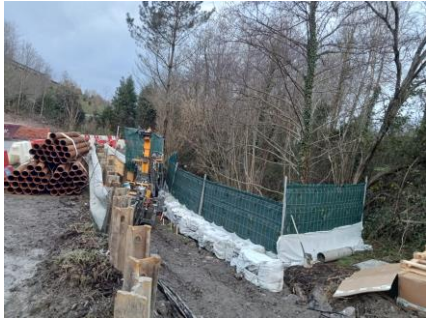
| ESTADO | | TIPO | DESCRIPCIÓN | IMAGEN |
|---|---|---|---|---|
| | | MC | <p>En las actuaciones en el enlace de acceso al restaurante Azurmendi y el paso superior sobre la BI-30 se evitará la afección al Área de Interés Especial de visión europeo del arroyo Berresoaga. Para ello, se protegerá la vegetación de ribera mediante el entabillado de troncos de aquellos ejemplares con riesgo de ser afectados. De la misma forma, en caso de tener que afectar a algún ejemplar, se priorizará la poda frente a la tala completa.</p> <p>Se han realizado labores de poda y se ha colocado vallado metálico de protección. A su vez se han colocado barreras de retención de sedimentos.</p> | |

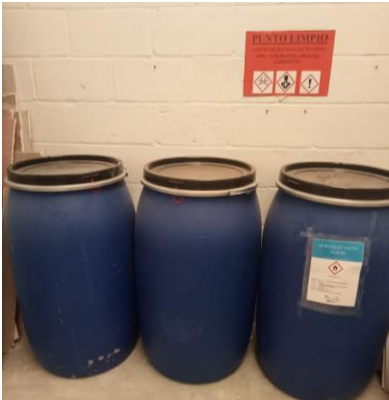
| ESTADO | TIPO | DESCRIPCIÓN | IMAGEN |
|---|---|---|---|
| ↔ | 😊 | MC<br><b>Instalación de punto limpio de recogida de residuos peligrosos.</b><br><br>Se ha instalado un punto limpio en la zona de oficinas, para el almacenamiento de residuos peligrosos | |

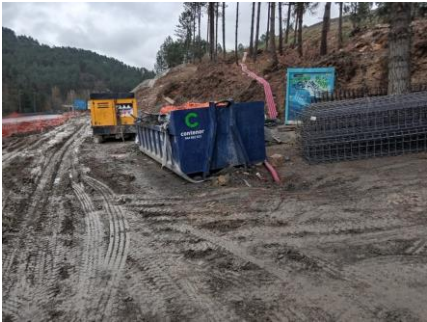
| ESTADO | TIPO | DESCRIPCIÓN | IMAGEN |
|---|---|---|---|
| ↔ | 😊 | MC<br><b>Segregación de RNP en función de su naturaleza.</b><br>Se han instalado contenedores en la zona de obras para el almacenamiento de residuos no peligrosos | |
