# **PROGRAMA VIGILANCIA AMBIENTAL**

## **Proyecto de mejora de la carretera N-634 entre el PK 72+000 y el PK 73+500 en Zaldibar**

### **INFORME DE SEGUIMIENTO DE MEDIDAS PROTECTORAS EN OBRA N°8**

**Cód. Proyecto P-25-0310**  
**Mayo 2026**

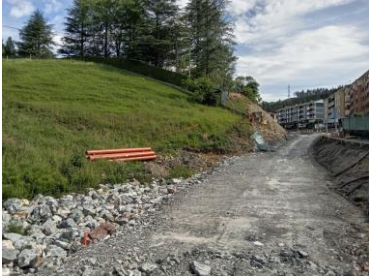
| ESTADO | TIPO | DESCRIPCIÓN | IMAGEN |
|---|---|---|---|
| ↔ | 😊 | MP<br><b>Limpieza de obra: viales, zonas de entrada y salida a la obra.</b><br>Se han realizado limpieza de viales en la zona de obras. Los accesos a la obra se encuentran adaptados con gravas y hormigón para la afección a los camiones. | |

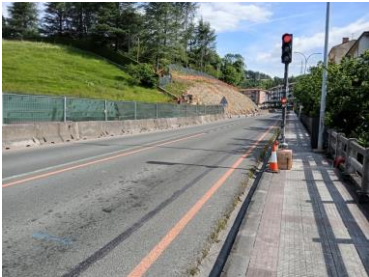
| ESTADO | | TIPO | DESCRIPCIÓN | IMAGEN |
|---|---|---|---|---|
| ↔ | 😊 | MC | Reducción del límite de velocidad a 30 km/h. Se reducirá la velocidad a 30 km/h en el tramo de la intersección regulada con semáforos.<br><br>Se han colocado semáforos en el ámbito del desmonte. | |

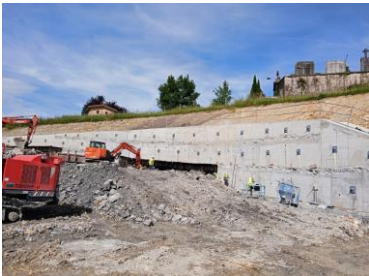
| ESTADO | | TIPO | DESCRIPCIÓN | IMAGEN |
|---|---|---|---|---|
| ↔ | 😊 | MC | Realización de trabajos en horario diurno para evitar molestias a la población. Los trabajos se realizan en horario diurno. | |

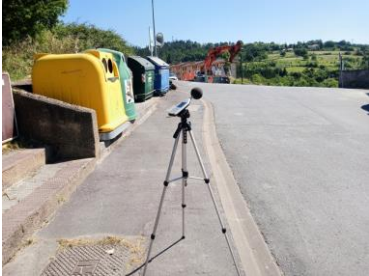
| ESTADO | | TIPO | DESCRIPCIÓN | IMAGEN |
|---|---|---|---|---|
| ↔ | 😊 | MC | Realización de medidas acústicas. Mensualmente, se realizan mediciones acústicas. | |

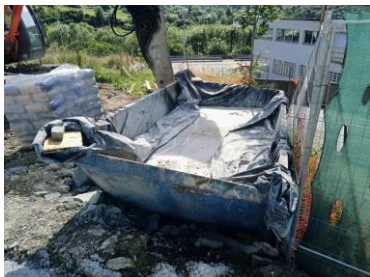
| ESTADO | | TIPO | DESCRIPCIÓN | IMAGEN |
|---|---|---|---|---|
| ↔ | 😊 | MP | Puntos de lavado de hormigoneras.<br>Se dispone de un contenedor para la limpieza de hormigoneras | |

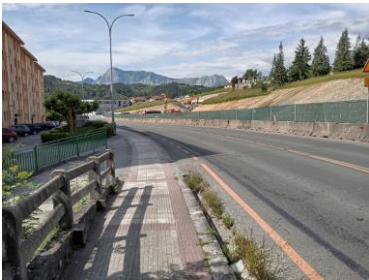
| ESTADO | | TIPO | DESCRIPCIÓN | IMAGEN |
|---|---|---|---|---|
| ↔ | 😊 | MP | <p><b>Jalonamiento perimetral de las zonas de obra para delimitar las mismas.</b></p> <p>Las obras se encuentran correctamente delimitadas. No se observa afección fuera de la zona de obras.</p> | |

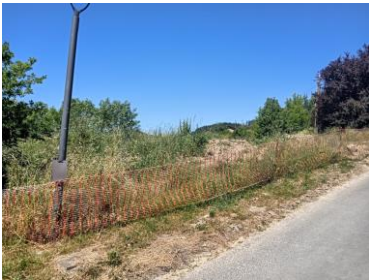
| ESTADO | | TIPO | DESCRIPCIÓN | IMAGEN |
|---|---|---|---|---|
| ↔ | 😊 | MP | <p><b>Correcto acopio de tierra vegetal.</b></p> <p>Se ha realizado la retirada y acopio de tierra vegetal en la zona de la rotonda.</p> | |

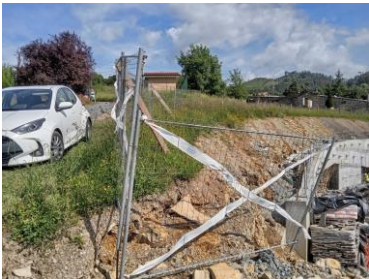
| ESTADO | | TIPO | DESCRIPCIÓN | IMAGEN |
|---|---|---|---|---|
| ↔ | 😊 | MP | <p><b>Las instalaciones auxiliares de obra se balizarán adecuadamente como elemento de protección y señalización y se acondicionarán mediante la implantación de las medidas preventivas y correctoras correspondientes.</b></p> <p>Se ha realizado el balizado de la zona de instalaciones.</p> | |

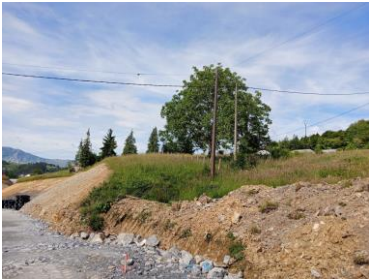
| ESTADO | | TIPO | DESCRIPCIÓN | IMAGEN |
|---|---|---|---|---|
| ⇑ | | MP | Se repondrán los cierres y demás elementos de infraestructuras de las parcelas y cultivos afectados.<br><br>Cierres ejecutados. | |

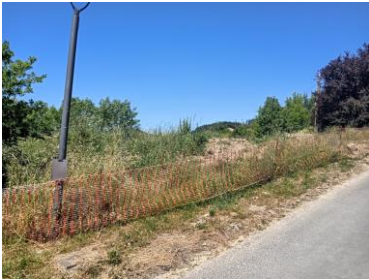
| ESTADO | | TIPO | DESCRIPCIÓN | IMAGEN |
|---|---|---|---|---|
| ↔ | 😊 | MC | La tierra vegetal se retirará y acopiará el menos tiempo posible para su posterior reposición. En cuanto una zona esté preparada, se distribuirá la capa de tierra vegetal de cobertura.<br><br>La tierra vegetal se encuentra correctamente dispuesta. | |

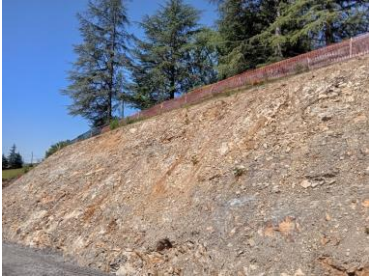
| ESTADO | | TIPO | DESCRIPCIÓN | IMAGEN |
|---|---|---|---|---|
| ↔ | 😊 | MP | <b>Jalonamiento de la vegetación a mantener.</b><br>Se ha realizado el jalonamiento de obra con vallado metálico, cierre ganadero y malla naranja | |

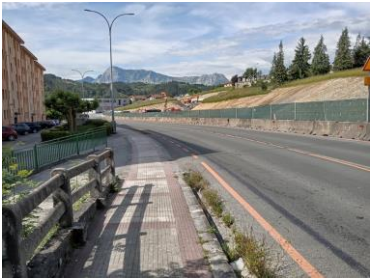
| ESTADO | | TIPO | DESCRIPCIÓN | IMAGEN |
|---|---|---|---|---|
| ⇔ | 😊 | MC | Se mantendrá los accesos limpios.<br>Se han realizado riegos de limpieza. | |

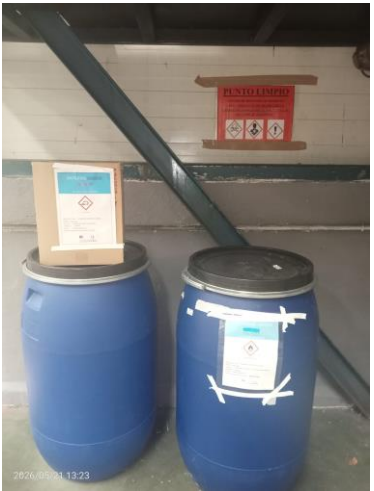
| ESTADO | | TIPO | DESCRIPCIÓN | IMAGEN |
|---|---|---|---|---|
| ↔ | 😊 | MP | <p>Instalación de punto limpio de recogida de RPs.</p> <p>Se dispone de un punto limpio correctamente dispuesto en las oficinas de la UTE</p> | |
