# **PROGRAMA VIGILANCIA AMBIENTAL**

## **Proyecto de mejora de la carretera N-634 entre el PK 72+000 y el PK 73+500 en Zaldibar**

### **INFORME DE SEGUIMIENTO DE MEDIDAS PROTECTORAS EN OBRA N°6**

**Cód. Proyecto P-25-0310**  
**Marzo 2026**

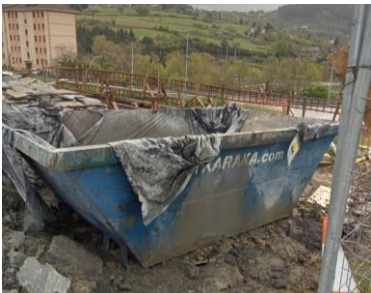
| ESTADO | TIPO | DESCRIPCIÓN | IMAGEN |
|---|---|---|---|
| ↔ | 😊 | MP | Puntos de lavado de hormigoneras.<br>Se ha colocado un contenedor para la limpieza de hormigoneras |

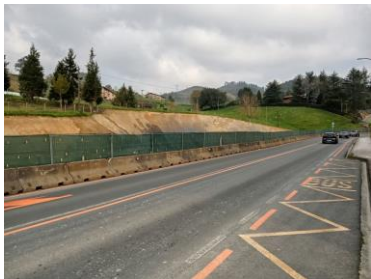
| ESTADO | TIPO | DESCRIPCIÓN | IMAGEN |
|---|---|---|---|
| ↔ | 😊 | MP | Jalonamiento perimetral de las zonas de obra para delimitar las mismas.<br>Las obras se encuentran correctamente delimitadas. No se observa afección fuera de la zona de obras. |

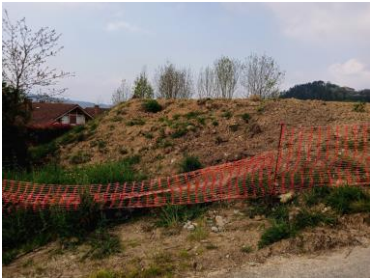
| ESTADO | | TIPO | DESCRIPCIÓN | IMAGEN |
|---|---|---|---|---|
| ⇔ | 😊 | MP | <b>Correcto acopio de tierra vegetal.</b><br>Se ha realizado la retirada y acopio de tierra vegetal en la zona de la rotonda. | |

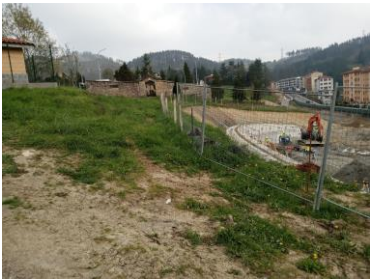
| ESTADO | | TIPO | DESCRIPCIÓN | IMAGEN |
|---|---|---|---|---|
| ⇔ | 😊 | MP | <b>Las instalaciones auxiliares de obra se balizarán adecuadamente como elemento de protección y señalización y se acondicionarán mediante la implantación de las medidas preventivas y correctoras correspondientes.</b><br><br>Se ha realizado el balizado de la zona de instalaciones. | |
