# **PROGRAMA VIGILANCIA AMBIENTAL**

## **Proyecto de mejora de la carretera N-634 entre el PK 72+000 y el PK 73+500 en Zaldibar**

### **INFORME DE SEGUIMIENTO DE MEDIDAS PROTECTORAS EN OBRA N°6**

**Cód. Proyecto P-25-0310**  
**Marzo 2026**

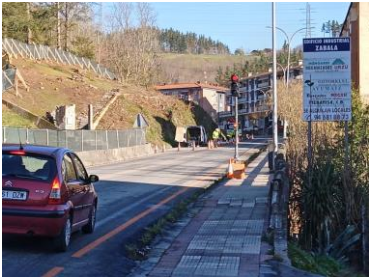
| ESTADO | | TIPO | DESCRIPCIÓN | IMAGEN |
|---|---|---|---|---|
| ↔ | 😊 | MC | Reducción del límite de velocidad a 30 km/h. Se reducirá la velocidad a 30 km/h en el tramo de la intersección regulada con semáforos.<br><br>Se han colocado semáforos en el ámbito del desmonte. | |

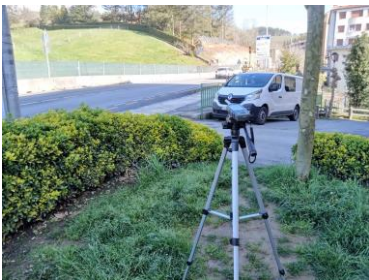
| ESTADO | | TIPO | DESCRIPCIÓN | IMAGEN |
|---|---|---|---|---|
| ↔ | 😊 | MC | Realización de medidas acústicas. Mensualmente, se realizan mediciones acústicas. | |

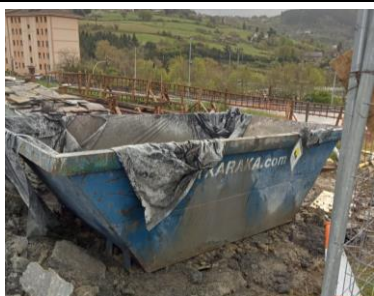
| ESTADO | | TIPO | DESCRIPCIÓN | IMAGEN |
|---|---|---|---|---|
| ↔ | 😊 | MP | Puntos de lavado de hormigoneras.<br>Se ha colocado un contenedor para la limpieza de hormigoneras | |

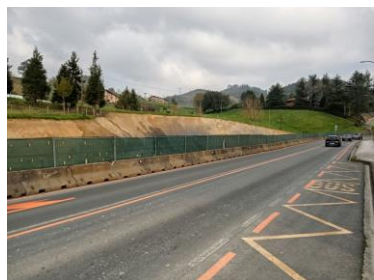
| ESTADO | | TIPO | DESCRIPCIÓN | IMAGEN |
|---|---|---|---|---|
| ↔ | 😊 | MP | Jalonamiento perimetral de las zonas de obra para delimitar las mismas.<br>Las obras se encuentran correctamente delimitadas. No se observa afección fuera de la zona de obras. | |

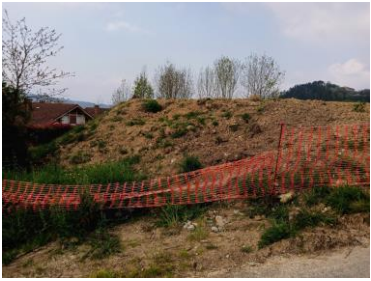
| ESTADO | | TIPO | DESCRIPCIÓN | IMAGEN |
|---|---|---|---|---|
| ⇔ | 😊 | MP | <b>Correcto acopio de tierra vegetal.</b><br>Se ha realizado la retirada y acopio de tierra vegetal en la zona de la rotonda. | |

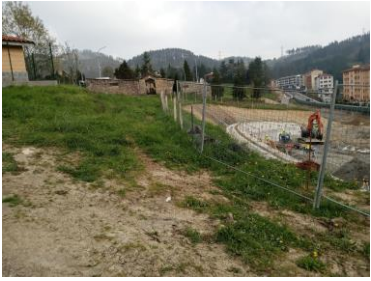
| ESTADO | | TIPO | DESCRIPCIÓN | IMAGEN |
|---|---|---|---|---|
| ⇔ | 😊 | MP | <b>Las instalaciones auxiliares de obra se balizarán adecuadamente como elemento de protección y señalización y se acondicionarán mediante la implantación de las medidas preventivas y correctoras correspondientes.</b><br><br>Se ha realizado el balizado de la zona de instalaciones. | |

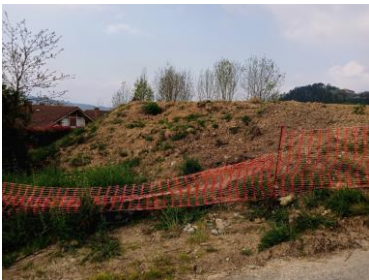
| ESTADO | | TIPO | DESCRIPCIÓN | IMAGEN |
|---|---|---|---|---|
| ↔ | 😊 | MC | <p>La tierra vegetal se retirará y acopiará el menos tiempo posible para su posterior reposición. En cuanto una zona esté preparada, se distribuirá la capa de tierra vegetal de cobertura.</p> <p>La tierra vegetal se encuentra correctamente dispuesta.</p> | |

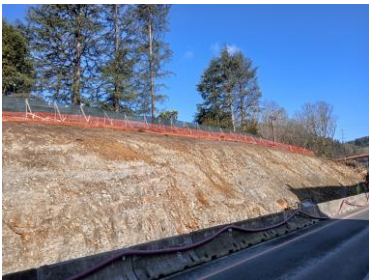
| ESTADO | | TIPO | DESCRIPCIÓN | IMAGEN |
|---|---|---|---|---|
| ↔ | 😊 | MP | <p><b>Jalonamiento de la vegetación a mantener.</b></p> <p>Se ha realizado el jalonamiento de obra con vallado metálico, cierre ganadero y malla naranja</p> | |

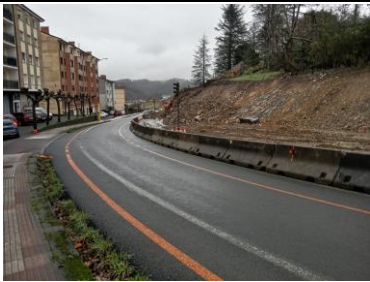
| ESTADO | | TIPO | DESCRIPCIÓN | IMAGEN |
|---|---|---|---|---|
| ⇔ | | MC | Se mantendrá los accesos limpios.<br>Se han realizado riegos de limpieza. | |

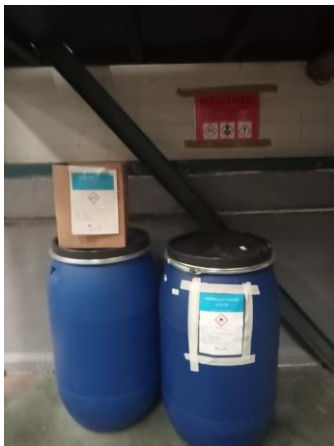
| ESTADO | | TIPO | DESCRIPCIÓN | IMAGEN |
|---|---|---|---|---|
| ↔ | 😊 | MP | <p>Instalación de punto limpio de recogida de RPs.</p> <p>Se dispone de un punto limpio correctamente dispuesto en las oficinas de la UTE</p> | |
