# **PROGRAMA VIGILANCIA AMBIENTAL**

## **Proyecto de mejora de la carretera N-634 entre el PK 72+000 y el PK 73+500 en Zaldibar**

### **INFORME DE SEGUIMIENTO DE MEDIDAS PROTECTORAS EN OBRA N°7**

**Cód. Proyecto P-25-0310**  
**Abril 2026**

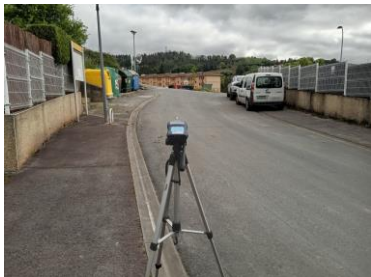
| ESTADO | | TIPO | DESCRIPCIÓN | IMAGEN |
|---|---|---|---|---|
| ↔ | 😊 | MC | Realización de medidas acústicas. Mensualmente, se realizan mediciones acústicas. | |

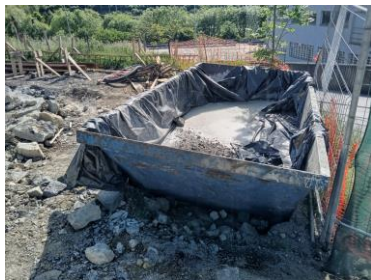
| ESTADO | | TIPO | DESCRIPCIÓN | IMAGEN |
|---|---|---|---|---|
| ↔ | 😊 | MP | Puntos de lavado de hormigoneras.<br>Se dispone de un contenedor para la limpieza de hormigoneras | |

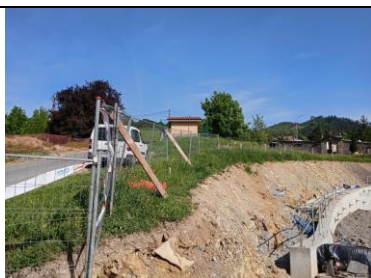
| ESTADO | | TIPO | DESCRIPCIÓN | IMAGEN |
|---|---|---|---|---|
| ↔ | 😊 | MP | Jalonamiento perimetral de las zonas de obra para delimitar las mismas.<br>Las obras se encuentran correctamente delimitadas. No se observa afección fuera de la zona de obras. | |

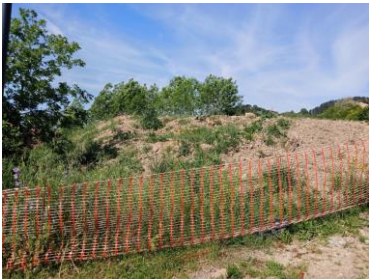
| ESTADO | | TIPO | DESCRIPCIÓN | IMAGEN |
|---|---|---|---|---|
| ↔ | 😊 | MP | <b>Correcto acopio de tierra vegetal.</b><br>Se ha realizado la retirada y acopio de tierra vegetal en la zona de la rotonda. | |

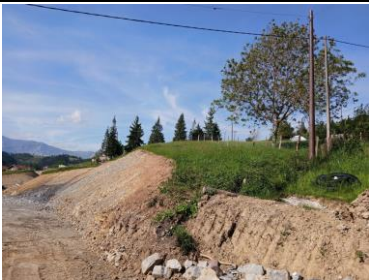
| ESTADO | | TIPO | DESCRIPCIÓN | IMAGEN |
|---|---|---|---|---|
| ↑ | | MP | <b>Se repondrán los cierres y demás elementos de infraestructuras de las parcelas y cultivos afectados.</b><br><br>Cierres ejecutados. | |

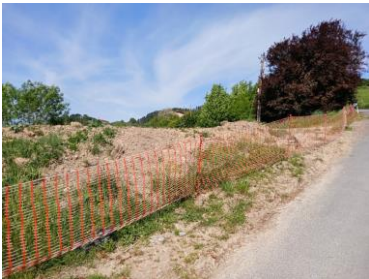
| ESTADO | | TIPO | DESCRIPCIÓN | IMAGEN |
|---|---|---|---|---|
| ↔ | 😊 | MC | <p>La tierra vegetal se retirará y acopiará el menos tiempo posible para su posterior reposición. En cuanto una zona esté preparada, se distribuirá la capa de tierra vegetal de cobertura.</p> <p>La tierra vegetal se encuentra correctamente dispuesta.</p> | |

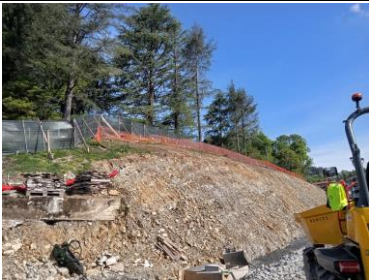
| ESTADO | | TIPO | DESCRIPCIÓN | IMAGEN |
|---|---|---|---|---|
| ↔ | 😊 | MP | <p><b>Jalonamiento de la vegetación a mantener.</b></p> <p>Se ha realizado el jalonamiento de obra con vallado metálico, cierre ganadero y malla naranja</p> | |

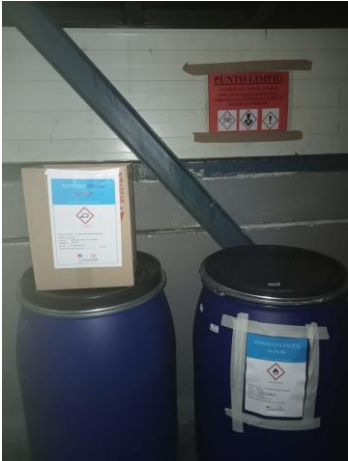
| ESTADO | | TIPO | DESCRIPCIÓN | IMAGEN |
|---|---|---|---|---|
| ↔ | 😊 | MP | <p>Instalación de punto limpio de recogida de RPs.</p> <p>Se dispone de un punto limpio correctamente dispuesto en las oficinas de la UTE</p> | |
