# PROYECTO DE CONSTRUCCIÓN DE LA REDUCCIÓN DE LA CONGESTIÓN EN NODOS VIARIOS METROPOLITANOS Y CONEXIÓN CON LA RED TRANSEUROPEA. TRAMO RONGEGUI-CRUCES. **INFORME DE ACTUACIONES MEDIOAMBIENTALES** **SEPTIEMBRE-OCTUBRE-NOVIEMBRE 2025**

INFORMES DE ACTUACIONES MEDIOAMBIENTALES TRIMESTRAL  
FECHA DE EMISIÓN 10-12-2025

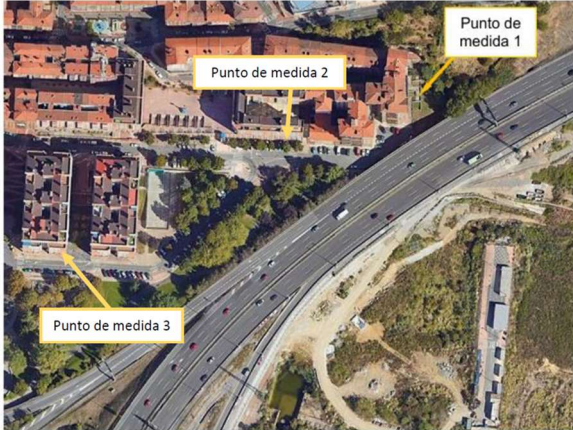
| RUIDO | | | |
|---|---|---|---|
| Control acústico | <p>Se ha llevado a cabo la campaña de control acústico durante este trimestre. la UTE ha contratado a la empresa PROINAC que ha instalado 3 sonómetros (marca CESVA, modelo TA120) con el objetivo de medir el ruido ambiental en continuo, tanto en la fase preoperacional como en la fase de obras.</p> | 😊 | ↔ |

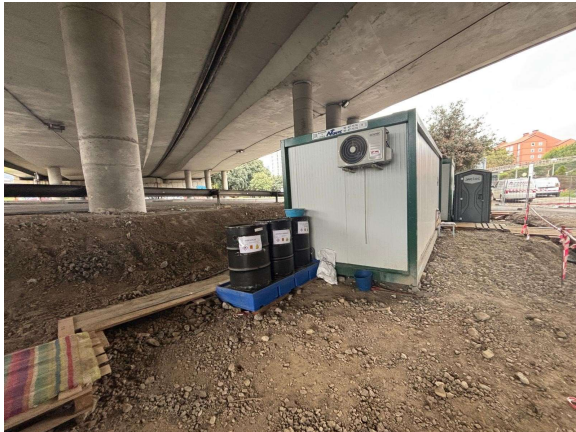
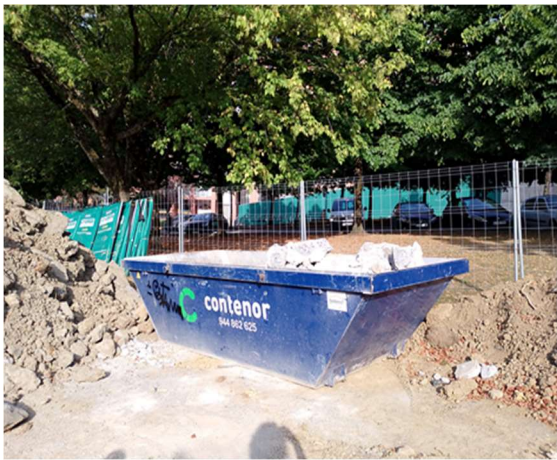
| RUIDO | | | |
|---|---|---|---|
| Punto limpio: segregación, identificación, etc. | <p>Se ha instalado el punto limpio de RP y RSU bajo el puente de Buen Pastor.</p> <p>El punto limpio de RNP's localizado en la calle Etxatxu no se ha instalado dado que el espacio es muy limitado y durante este trimestre se han estado abriendo de continuo zanjas en su localización para desplazar las canalizaciones. Se han instalado contenedores puntuales para la gestión de asfalto y hormigón según necesidad.</p> | 😐 | ↔ |

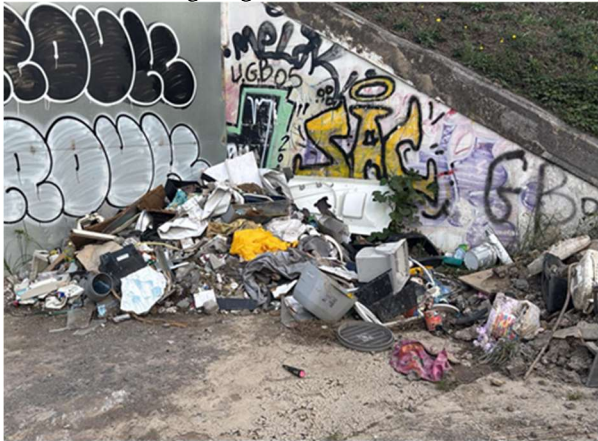
| Presencia de residuos dentro de los límites de la obra | <p>Dentro de la obra se localizan varios puntos con acopios de residuos pertenecientes al garbigune, depositados ilegalmente por terceras personas. Semanalmente se retiran y son retornados al garbigune.</p> | 😊 | ↔ |

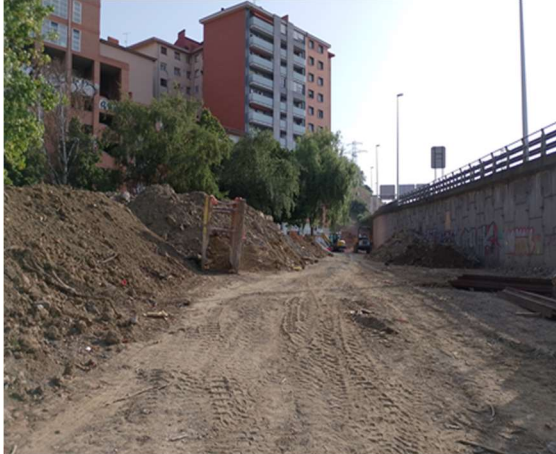
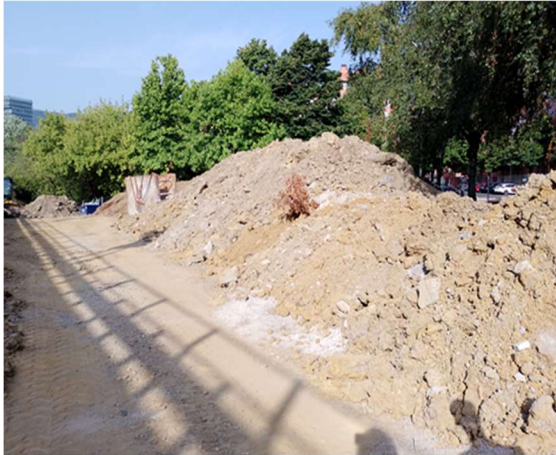
| MOVIMIENTO DE TIERRAS | | | |
|---|---|---|---|
| Material sobrante | <p>El material sobrante proveniente de la excavación de zanjas para desplazar las conducciones se ha acopiando dentro de los límites de la obra.</p> | 😊 | ↔ |

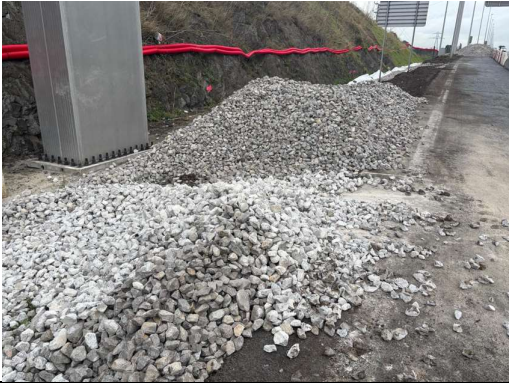
| MOVIMIENTO DE TIERRAS | | | |
|---|---|---|---|
| Material de aporte | <p>Para la instalación del dren de evacuación de las aguas en la zona del puente Rontegi se han traído gravas. La UTE ha aportado la documentación pertinente del material.</p> | 😊 | ↔ |

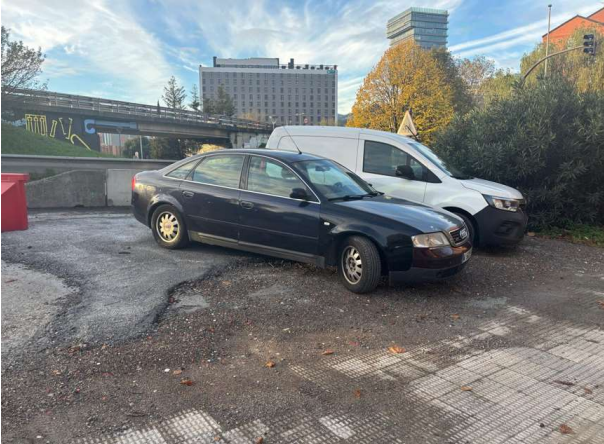
| Material de aporte | <p>En la zona de acceso de camiones se han utilizado como relleno RCD's valorizados. Como se recoge en la "ORDEN de 12 de enero de 2015 por la que se establecen los requisitos para la utilización de los áridos reciclados procedentes de la valorización de residuos de construcción y demolición", estos deben de utilizarse bajo superficie sellada.</p> <p>Todavía queda una parte sin sellar. La UTE ha presentado la documentación de los RCD's en la que se ha comprobado que no se superan los VIE-B para uso parque.</p> | ☹️ | ↔️ |

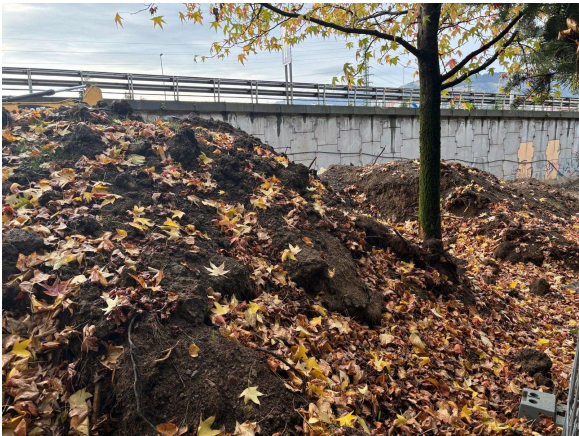
| Tierra vegetal | <p>La tierra vegetal se está acopiando dentro de los límites de la obra para su futura reutilización. Se ha realizado una siembra para evitar su dispersión por escorrentía de lluvia y evitar también el arraigo de especies invasoras.</p> <p>Observaciones: Esta pendiente de realizarse una segunda siembra ya que la primera que se realizó no resulto eficaz.</p> | ☹️ | ↔️ |

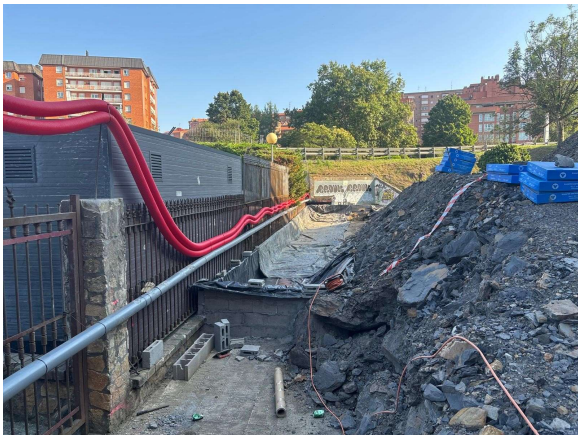
| Balsa de recogida de agua de la ejecución de micropilotes | Se ha instalado en la zona del estribo, junto al garbigune, una balsa para la recogida de las aguas para la futura ejecución de micropilotes.<br> | 😊 | ↔ |

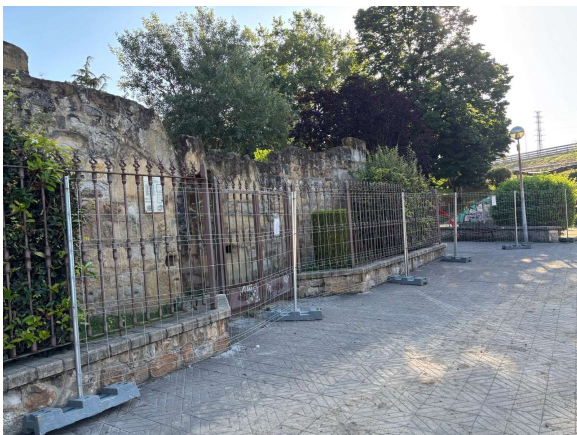
| PATRIMONIO CULTURAL | | | |
|---|---|---|---|
| Protección del patrimonio cultural. | <p>Se ha protegido la Torre Lurkizaga desde el inicio de la obra. Se ha procedido a su vallado perimetral para evitar cualquier tipo de afección.</p> | 😊 | ↔ |
