**PROYECTO DE CONSTRUCCIÓN DE LA  
REDUCCIÓN DE LA CONGESTIÓN EN  
NODOS VIARIOS METROPOLITANOS Y  
CONEXIÓN CON LA RED TRANSEUROPEA.  
TRAMO RONGEGUI-CRUCES.  
INFORME DE ACTUACIONES  
MEDIOAMBIENTALES  
DICIEMBRE 2025-ENERO-FEBRERO 2026**

INFORMES DE ACTUACIONES MEDIOAMBIENTALES TRIMESTRAL  
FECHA DE EMISIÓN 09-03-2026

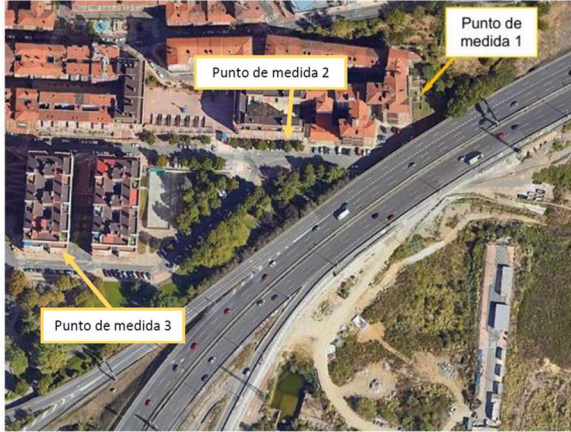
| RUIDO | | | |
|---|---|---|---|
| Control acústico | <p>Se ha llevado a cabo la campaña de control acústico durante este trimestre. la UTE ha contratado a la empresa PROINAC que ha instalado 3 sonómetros (marca CESVA, modelo TA120) con el objetivo de medir el ruido ambiental en continuo, tanto en la fase preoperacional como en la fase de obras.</p> | 😊 | ↔ |

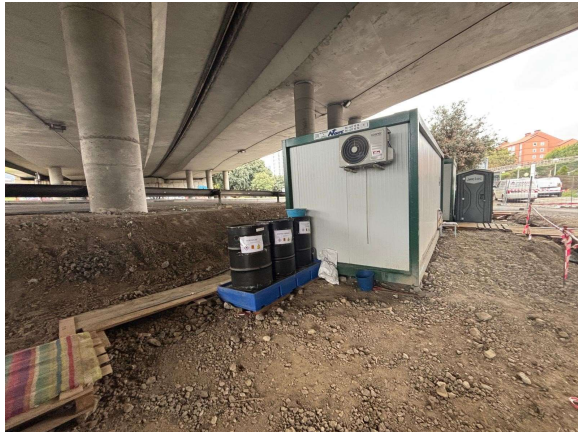
| RUIDO | | | |
|---|---|---|---|
| Punto limpio: segregación, identificación, etc. | <p>Se ha instalado el punto limpio de RP y RSU bajo el puente de Buen Pastor.</p> <p>El punto limpio de RNP's localizado en la calle Etxatxu dado que el espacio es muy limitado, se han ido instalando contenedores puntuales y sacas para la gestión según necesidades. Además, se ha instalado un contenedor para guardar material. Los excedentes de excavación permanecen acopiados en la zona, así como la tierra vegetal.</p> | 😊 | ↔ |

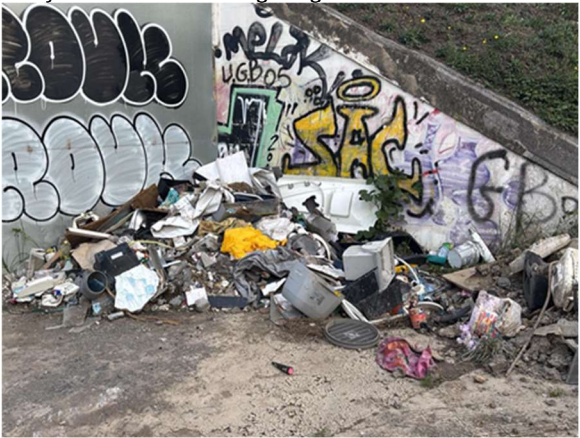
| Presencia de<br>residuos dentro de<br>los límites de la obra | <p>Dentro de la obra se localizan varios puntos con acopios de residuos pertenecientes al garbigune, depositados ilegalmente por terceras personas. Semanalmente se retiran y son retornados al garbigune.</p> | 😊 | ↔ |

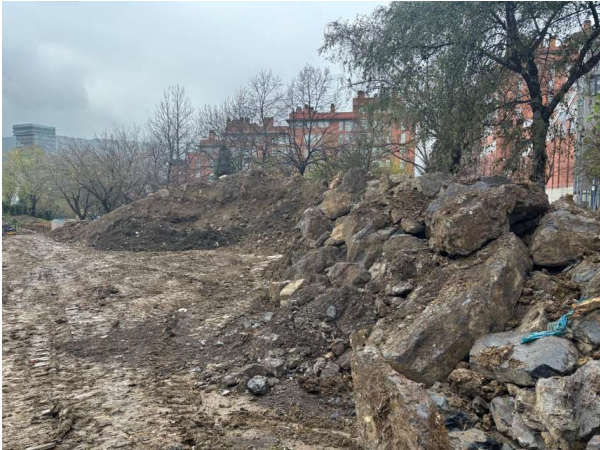
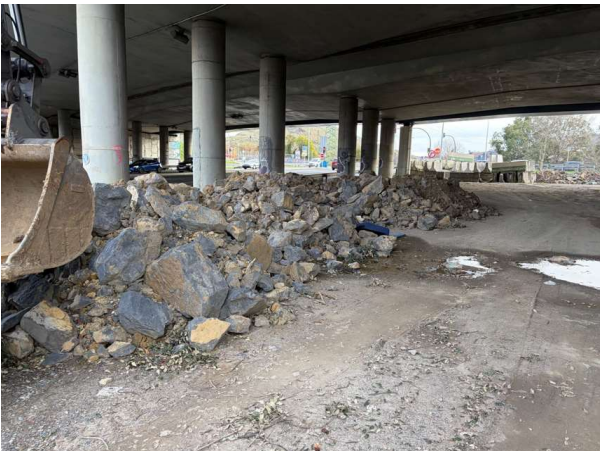
| MOVIMIENTO DE TIERRAS | | | |
|---|---|---|---|
| Material sobrante | <p>El material sobrante proveniente de la excavación de zanjas para desplazar las conducciones y retaluzado del puente Rontegi, se ha acopiando dentro de los límites de la obra.</p> | 😊 | ↔ |

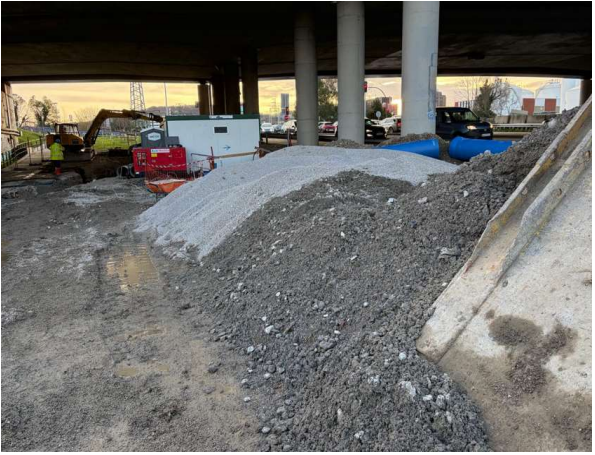
| MOVIMIENTO DE TIERRAS | | | |
|---|---|---|---|
| Material de aporte | <p>Para la cubrición de la zanja, para la modificación de la conducción localizada junto al garbigune, se ha traído material de aporte. La UTE ha presentado la documentación relativa al material de préstamo.</p> | 😊 | ↔ |

| <p>Material de aporte</p> | | | |

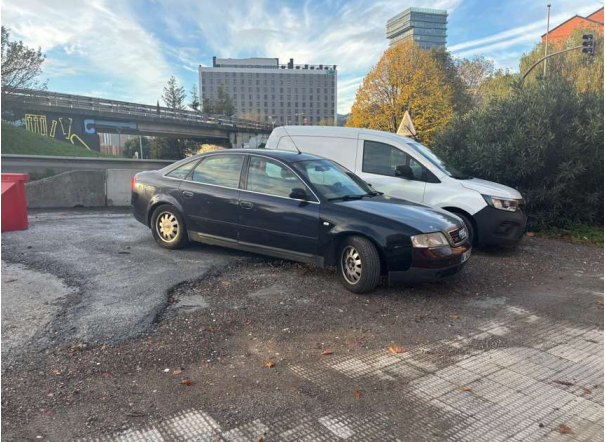
| | <p>En la zona de acceso de camiones se han utilizado como relleno RCD's valorizados. Como se recoge en la "ORDEN de 12 de enero de 2015 por la que se establecen los requisitos para la utilización de los áridos reciclados procedentes de la valorización de residuos de construcción y demolición", estos deben de utilizarse bajo superficie sellada.</p> <p>Todavía queda una parte sin sellar. La UTE ha presentado la documentación de los RCD's en la que se ha comprobado que no se superan los VIE-B para uso parque.</p> | | |

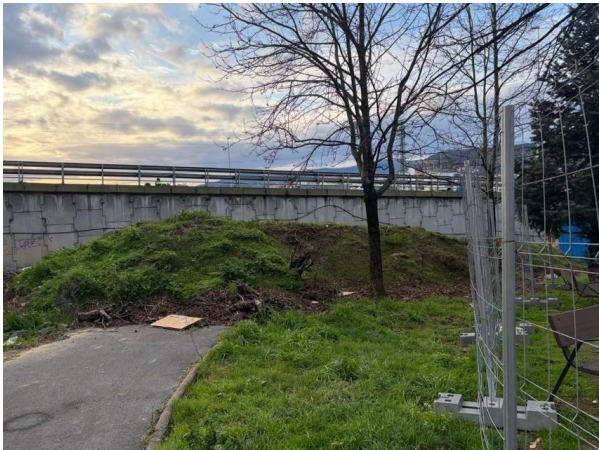
| Tierra vegetal | <p>La tierra vegetal se está acopiando dentro de los límites de la obra para su futura reutilización. Se ha realizado una siembra para evitar su dispersión por escorrentía de lluvia y evitar también el arraigo de especies invasoras.</p> | 😊 | ↔ |

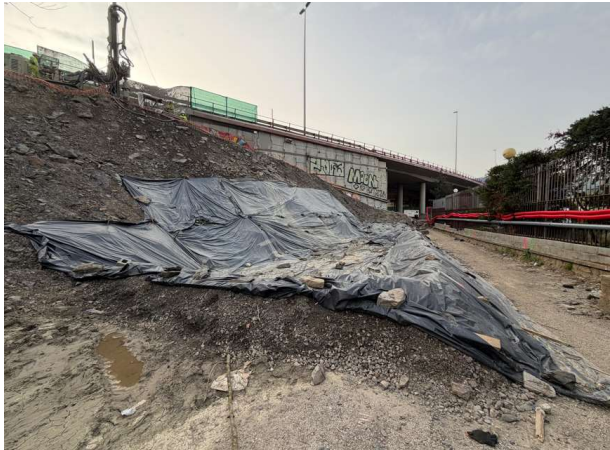
| Balsa de recogida de agua de la ejecución de micropilotes | <p>Se ha instalado en la zona del estribo, junto al garbigne, una balsa para la recogida de las aguas para la ejecución de micropilotes.</p> | 😊 | ↔ |

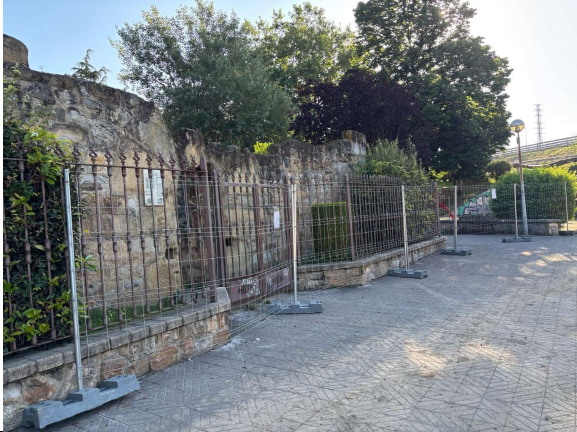
| PATRIMONIO CULTURAL | | | |
|---|---|---|---|
| Protección del patrimonio cultural. | <p>Se ha protegido la Torre Lurkizaga desde el inicio de la obra. Se ha procedido a su vallado perimetral para evitar cualquier tipo de afección.</p> | 😊 | ↔ |
