# PROGRAMA VIGILANCIA AMBIENTAL

## Proyecto de trazado de la bicipista del Ibaizabal/Txorierri.Tramo Erletxe-Larrabetzu

### INFORME DE SEGUIMIENTO DE MEDIDAS PROTECTORAS EN OBRA Nº1

Cód. Proyecto P-25D0100022  
Mayo 2025

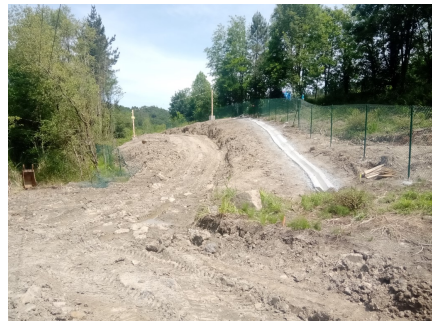
| ESTADO | TIPO | DESCRIPCIÓN | IMAGEN |
|---|---|---|---|
| ↔ | 😊 | <p>MC</p> <p>Inspección visual del jalonamiento. Longitud correctamente señalizada en relación a la longitud total del perímetro correspondiente a la zona de ocupación, elementos auxiliares, acopios de tierra vegetal y caminos de acceso en su entronque con la traza, expresada en porcentaje.</p> <p>Reparación o reposición del jalonamiento, según las indicaciones propuestas en proyecto. Modificación del tipo de jalonamiento en el caso de que fuese necesario por exigencias de la obra: curvas pronunciadas cerca de zona arbolada, camino cercano a un yacimiento, zonas de sombra susceptibles de ser utilizadas como aparcamiento, etc. En el caso de que se produjeran afecciones de forma reiterada, se podría contemplar la utilización de un jalonamiento más restrictivo.</p> <p>Se han realizado trabajos de cerramiento en el ámbito de obra.</p> | |

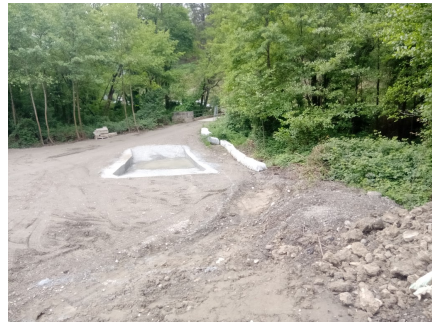
| ESTADO | TIPO | DESCRIPCIÓN | IMAGEN |
|---|---|---|---|
| ↔ | 😊 | <p>MC</p> <p>Riego con camión cuba en viales y zonas de tráfico intenso de vehículos de obra, acopios de áridos, etc., disminución de la velocidad en superficies pulverulentas; retirada de lechos de polvo; tapado con lonas de la carga de los camiones, especialmente a su paso por zonas urbanas, periurbanas o si han de circular por vías públicas; asfaltado de entronques de caminos con la traza, sistemas de aspiración en instalaciones de obra, instalación de pantallas cortavientos, humectación de áridos en plantas de machaqueo, tapado de acopios, instalación de tubos a la salida de las cintas transportadoras en plantas de áridos, revegetar rápidamente taludes y zonas desnudas, etc.</p> <p>Se ha implementado un lavarruedas en la salida de la obra.</p> | |

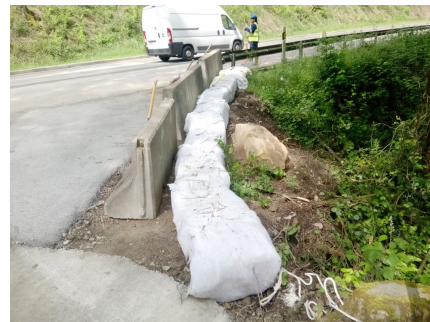
| ESTADO | | TIPO | DESCRIPCIÓN | IMAGEN |
|---|---|---|---|---|
| ↔ | 😊 | MC | <p>Ejecución de la barrera de retención de sedimentos o restauración de la misma. Modificación del tipo de barrera.</p> <p>Se han instalado barreras de retención de sedimentos junto al arroyo Aretxalbagane.</p> | |

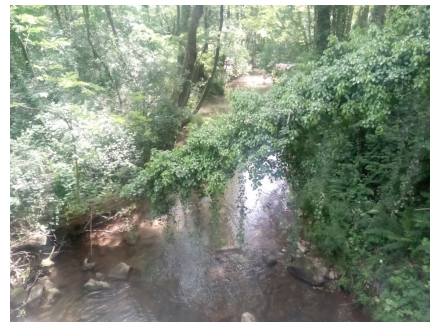
| ESTADO | | TIPO | DESCRIPCIÓN | IMAGEN |
|---|---|---|---|---|
| ↔ | 😊 | MC | <p>Seguimiento del estado de los cauces en el ámbito de la obra.</p> <p>Se realizan inspecciones visuales del estado de los cauces sin observarse afección a las mismas.</p> | |

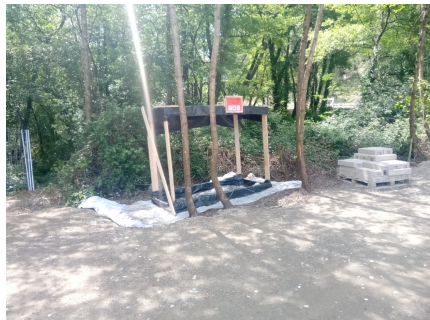
| ESTADO | | TIPO | DESCRIPCIÓN | IMAGEN |
|---|---|---|---|---|
| ↔ | | MC | <p>Impermeabilización del sustrato bajo depósitos que contengan sustancias peligrosas (aceites, lubricantes, gasoil, etc.), grupos electrógenos y compresores, etc. y otras zonas donde se considere necesario a juicio de la Dirección Ambiental de Obra.</p> <p>La zona de almacenamiento de residuos peligrosos se encuentra impermeabilizada.</p> | |

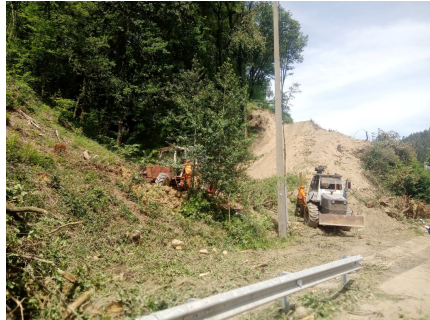
| ↔ | | MC | <p>Poda de ramas rotas y cura de heridas en troncos realizadas por personal especializado. Limpieza de residuos, preparación del suelo y plantaciones o siembras en su caso. Como medida preventiva conviene podar las ramas más gruesas antes de que la maquinaria las pueda romper. Se puede proceder, en el caso de exigencias de la obra, o singularidad del ejemplar, a la protección individual de un pie arbóreo, o establecer un perímetro de seguridad a su alrededor.</p> <p>Se han realizado las correspondientes talas de obra. Se han mantenido aquellos ejemplares de acebo que son susceptibles de ser trasplantados. Los restos de tala se han almacenado triturando la parte no aprovechable y se ha seleccionado los mejores troncos para su uso en labores de bioingeniería.</p> | |

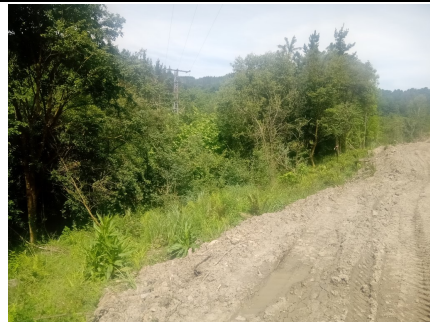
| ESTADO | | TIPO | DESCRIPCIÓN | IMAGEN |
|---|---|---|---|---|
| ↔ | 😊 | MC | <b>Estado de la vegetación anexa a la zona de obras.</b><br><br>Se revisa el estado de la misma sin observarse afección | |

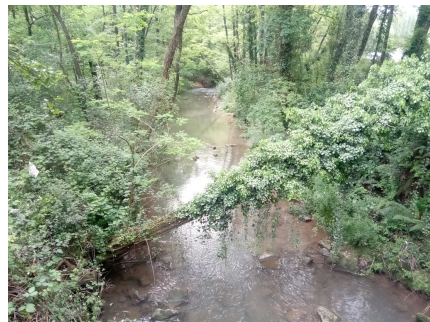
| ESTADO | | TIPO | DESCRIPCIÓN | IMAGEN |
|---|---|---|---|---|
| ↔ | 😊 | MC | <b>Se tratará de afectar lo mínimo posible a la vegetación de ribera, favoreciendo la conectividad y mejora del hábitat para la fauna, en particular, para el visón europeo.</b> | |

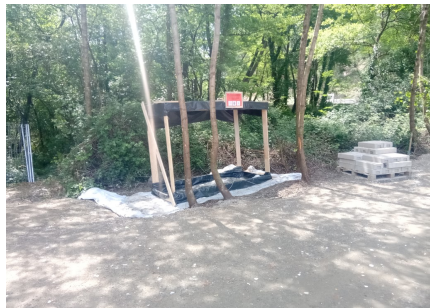
| ESTADO | TIPO | DESCRIPCIÓN | IMAGEN |
|---|---|---|---|
| ↔ | 😊 | MC<br><b>Instalación de punto limpio de recogida de residuos peligrosos.</b><br><br>Se han instalado dos puntos limpios en obra, los cuales presentan una zona impermeable y se encuentran bajo techo. | |

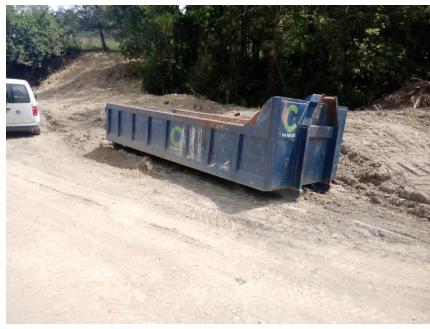
| ESTADO | TIPO | DESCRIPCIÓN | IMAGEN |
|---|---|---|---|
| ↔ | 😊 | MC<br><b>Segregación de RNP en función de su naturaleza.</b><br>Se han instalado contenedores en la zona de obras para el almacenamiento de residuos no peligrosos | |
