# PROGRAMA VIGILANCIA AMBIENTAL

## Proyecto de trazado de la bicipista del Ibaizabal/Txorierri.Tramo Erletxe-Larrabetzu

### INFORME DE SEGUIMIENTO DE MEDIDAS PROTECTORAS EN OBRA N°3

Cód. Proyecto P-25D0100022  
Septiembre-Noviembre 2025

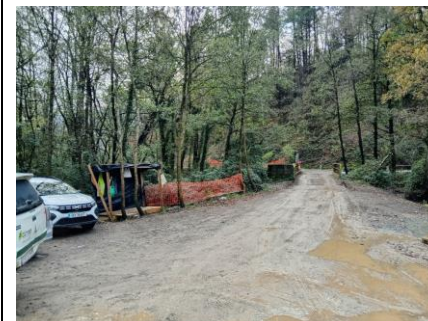
| ESTADO | TIPO | DESCRIPCIÓN | IMAGEN |
|---|---|---|---|
| ↔ | 😊 | <p>MC</p> <p>Inspección visual del jalonamiento. Longitud correctamente señalizada en relación a la longitud total del perímetro correspondiente a la zona de ocupación, elementos auxiliares, acopios de tierra vegetal y caminos de acceso en su entronque con la traza, expresada en porcentaje.</p> <p>Reparación o reposición del jalonamiento, según las indicaciones propuestas en proyecto. Modificación del tipo de jalonamiento en el caso de que fuese necesario por exigencias de la obra: curvas pronunciadas cerca de zona arbolada, camino cercano a un yacimiento, zonas de sombra susceptibles de ser utilizadas como aparcamiento, etc. En el caso de que se produjeran afecciones de forma reiterada, se podría contemplar la utilización de un jalonamiento más restrictivo.</p> <p>Se han realizado trabajos de cerramiento en el ámbito de obra.</p> | |

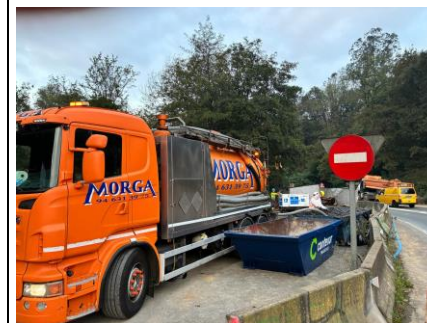
| ESTADO | TIPO | DESCRIPCIÓN | IMAGEN |
|---|---|---|---|
| ↔ | 😊 | <p>MC</p> <p>Emisión de informe y si el Director de Obra lo considera necesario, paralización de las obras de cimentación u otro tipo generadoras de vertidos. Adopción de las medidas propuestas en el plan de emergencia u otras sugeridas por la Dirección Ambiental de Obra: instalación de barreras flotantes, absorción de productos tóxicos, contratación de los servicios de empresas especializadas, etc.</p> <p>Debido a la ejecución de micropilotes junto al cauce del Aretxabalgane, se han instalado medidas correctoras como balsa de decantación con recogida de efluentes procedentes de la obra. Retirada con camión cisterna y posterior gestión por gestor autorizado de efluentes procedentes de las obras.</p> | |

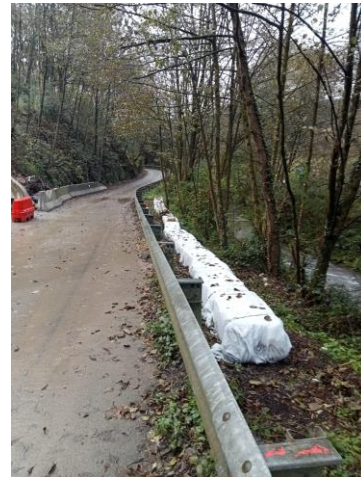
| ESTADO | | TIPO | DESCRIPCIÓN | IMAGEN |
|---|---|---|---|---|
| ↔ | | MC | <p><b>Ejecución de la barrera de retención de sedimentos o restauración de la misma. Modificación del tipo de barrera.</b></p> <p>Se han instalado barreras de retención de sedimentos junto al arroyo Aretxalbagane. Las barreras se encuentran bajo labores de mantenimiento periódicas.</p> | |

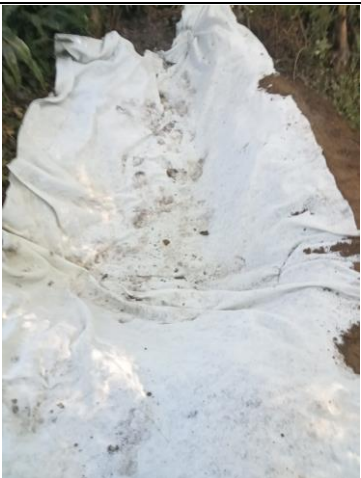
| ESTADO | | TIPO | DESCRIPCIÓN | IMAGEN |
|---|---|---|---|---|
| | | MC | <p><b>Ejecución de un sistema de depuración correctamente dimensionado o mantenimiento adecuado del mismo. Análisis del efluente de la balsa.</b></p> <p>Se ha realizado la instalación de una balsa de recogida de efluentes de los micropilotes de la pila asociada a la pasarela 1+900 junto al arroyo Aretxalbagane</p> | |

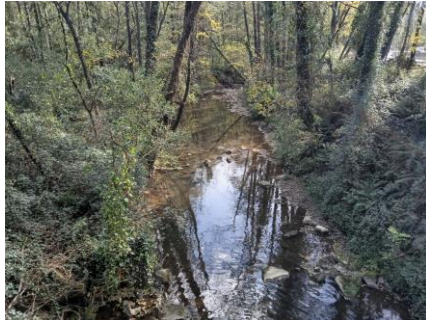
| ESTADO | | TIPO | DESCRIPCIÓN | IMAGEN |
|---|---|---|---|---|
| ↔ | 😊 | MC | <b>Seguimiento del estado de los cauces en el ámbito de la obra.</b><br>Se realizan inspecciones visuales del estado de los cauces sin observarse afección a las mismas. | |

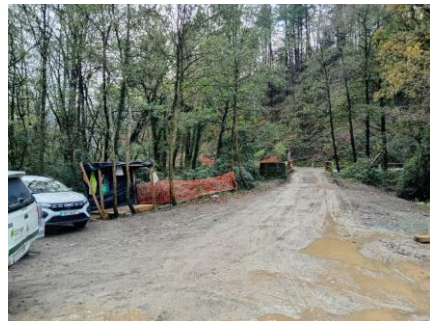
| ESTADO | | TIPO | DESCRIPCIÓN | IMAGEN |
|---|---|---|---|---|
| ↔ | 😊 | MC | <b>Estado de la vegetación anexa a la zona de obras.</b><br><br>Se revisa el estado de la misma sin observarse afección | |

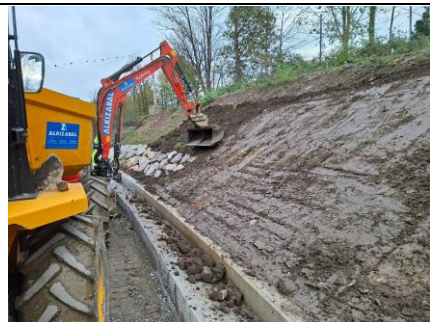
| ESTADO | | TIPO | DESCRIPCIÓN | IMAGEN |
|---|---|---|---|---|
| ↔ | 😊 | MC | <b>Preparación de la superficie del terreno para plantaciones, siembras e hidrosiembras y evitar la aparición de brotes de planta alóctonas. Aportación de una nueva capa de tierra vegetal hasta llegar al espesor indicado en proyecto., realización de labores contra compactación, eliminación de elementos gruesos, limpieza de sustancias contaminantes, eliminación de cárcavas, etc.</b><br><br>Se han realizado labores de extensión de tierra vegetal en desmontes. | |

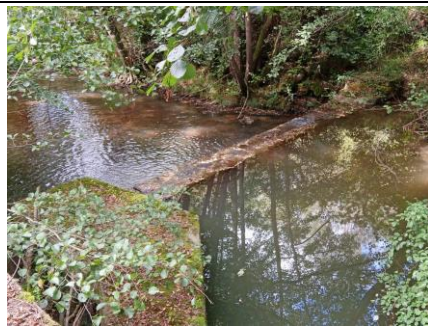
| ESTADO | TIPO | DESCRIPCIÓN | IMAGEN |
|---|---|---|---|
| ↔ | 😊 | <p>MC</p> <p><b>Se tratará de afectar lo mínimo posible a la vegetación de ribera, favoreciendo la conectividad y mejora del hábitat para la fauna, en particular, para el visón europeo.</b></p> <p>Se dispone autorización de la Diputación Foral de Bizkaia, para la realización de trabajos en áreas de interés especial del visón europeo. Las actuaciones no han afectado a la vegetación de ribera.</p> | |

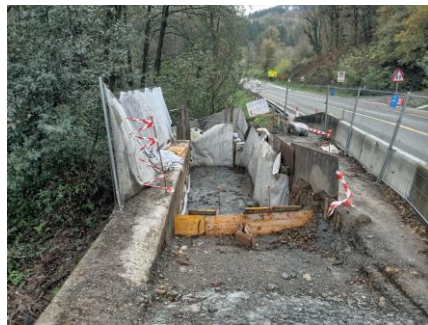
| ESTADO | TIPO | DESCRIPCIÓN | IMAGEN |
|---|---|---|---|
| ↔ | 😊 | <p>MC</p> <p><b>En los cruces sobre los ríos Aretxabalgane e Innominado 1, los pilares de las nuevas pasarelas se colocarán de forma que se afecte lo mínimo posible al ecosistema fluvial.</b></p> <p>Se han comenzado las actuaciones en Aretxabalgane. Las actuaciones se realizan fuera del ecosistema fluvial.</p> | |

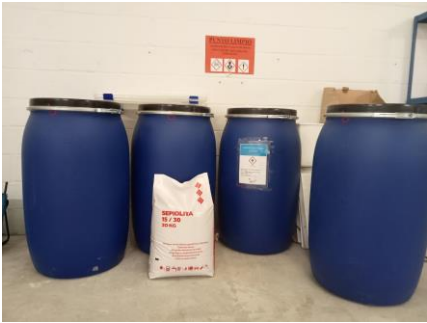
| ESTADO | | TIPO | DESCRIPCIÓN | IMAGEN |
|---|--|---|---|---|
| ↔ | | MC | <p>Instalación de punto limpio de recogida de residuos peligrosos.</p> <p>Se ha instalado un punto limpio en la zona de oficinas, para el almacenamiento de residuos peligrosos</p> | |

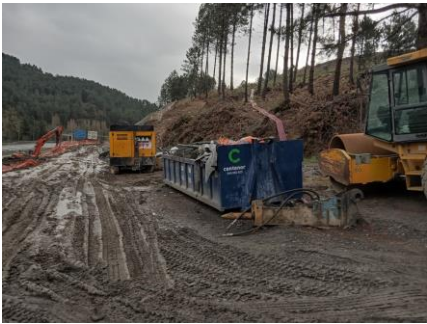
| ESTADO | | TIPO | DESCRIPCIÓN | IMAGEN |
|---|---|---|---|---|
| ↔ | 😊 | MC | <b>Segregación de RNP en función de su naturaleza.</b><br>Se han instalado contenedores en la zona de obras para el almacenamiento de residuos no peligrosos | |
