PROGRAMA DE VIGILANCIA AMBIENTAL

*“Vial de conexión de la carretera BI-633 con la  
BI-2636 de Markina a Etxebarria”*

**INFORME N°22 - AGOSTO 2025**

| <b>Cliente:</b><br>UTE CONEXIÓN<br>MARKINA ETXEBERRIA | <b>Proyecto de construcción del vial de conexión de la carretera BI-633 con la BI-2636 de Markina a Etxebarria</b> | <b>Edición:00</b> |

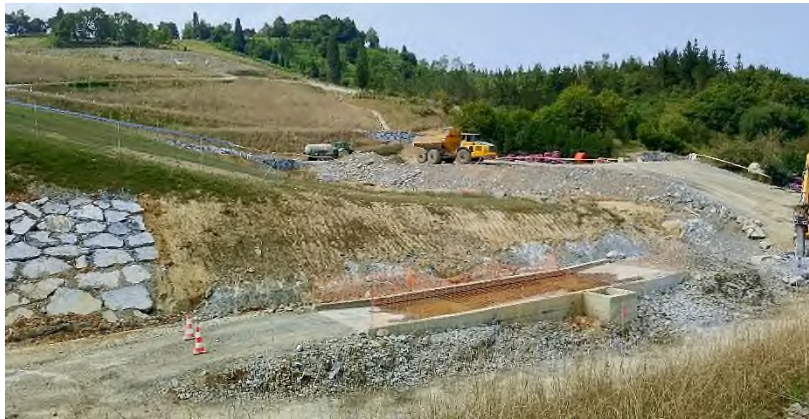
**Foto nº6:** Nueva ubicación del paso canadiense en Markina

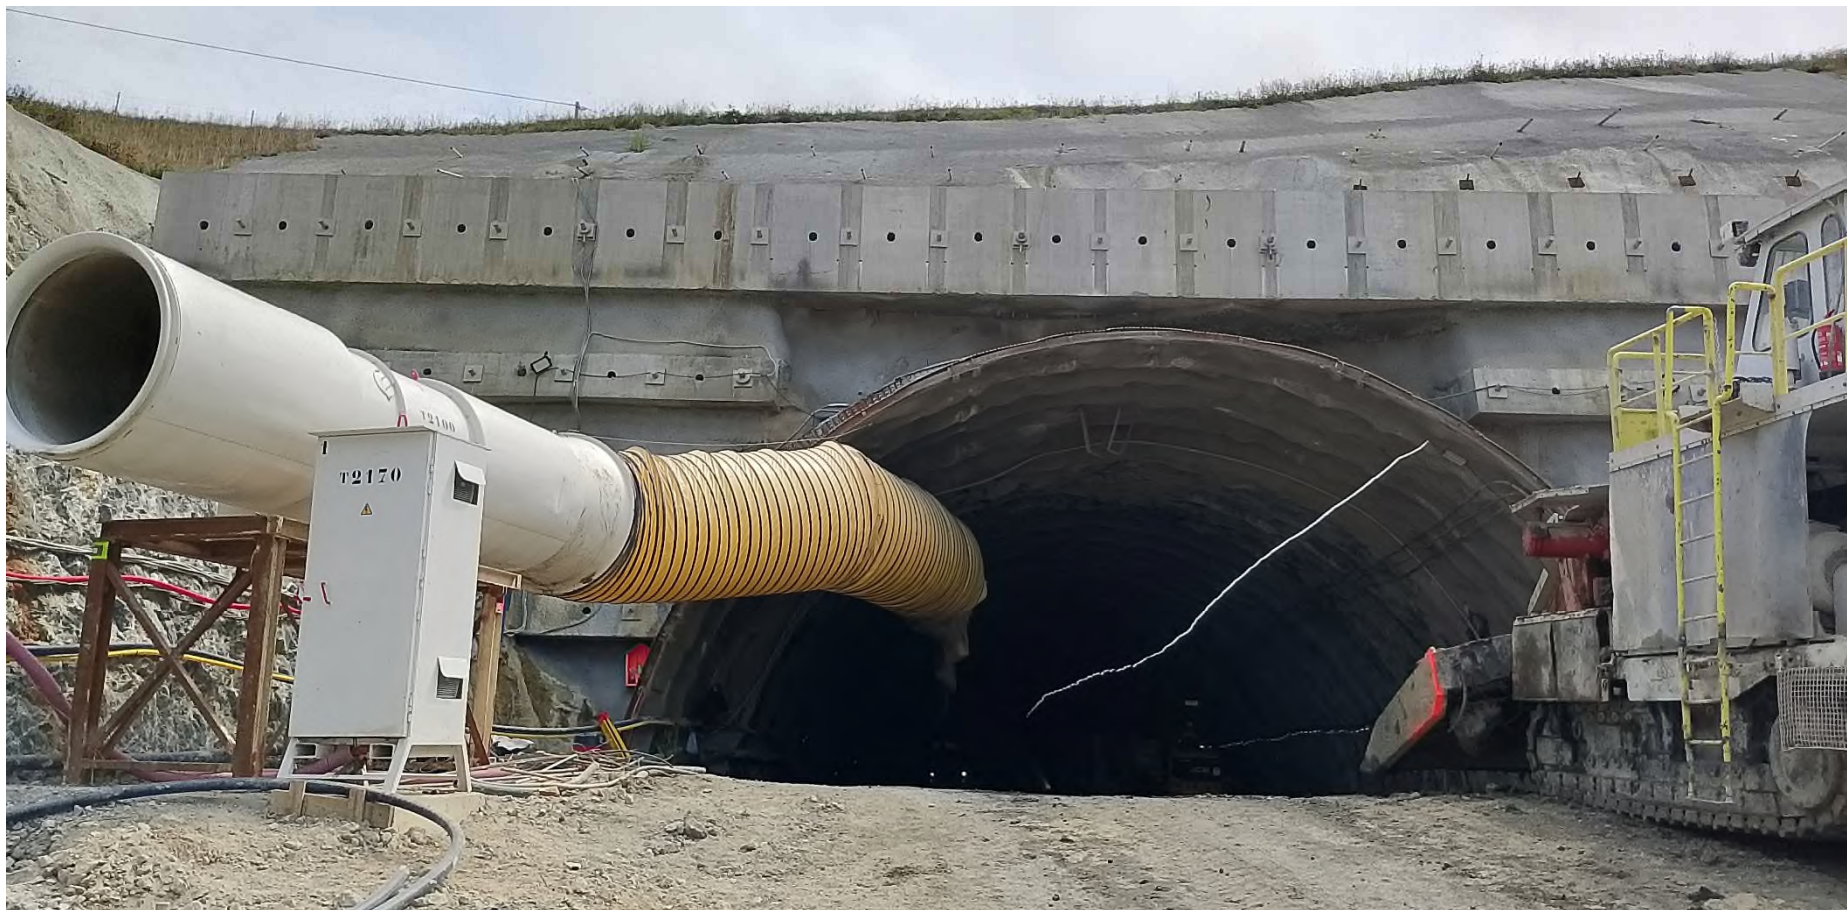
EMBOQUILLE TUNEL MARKINA

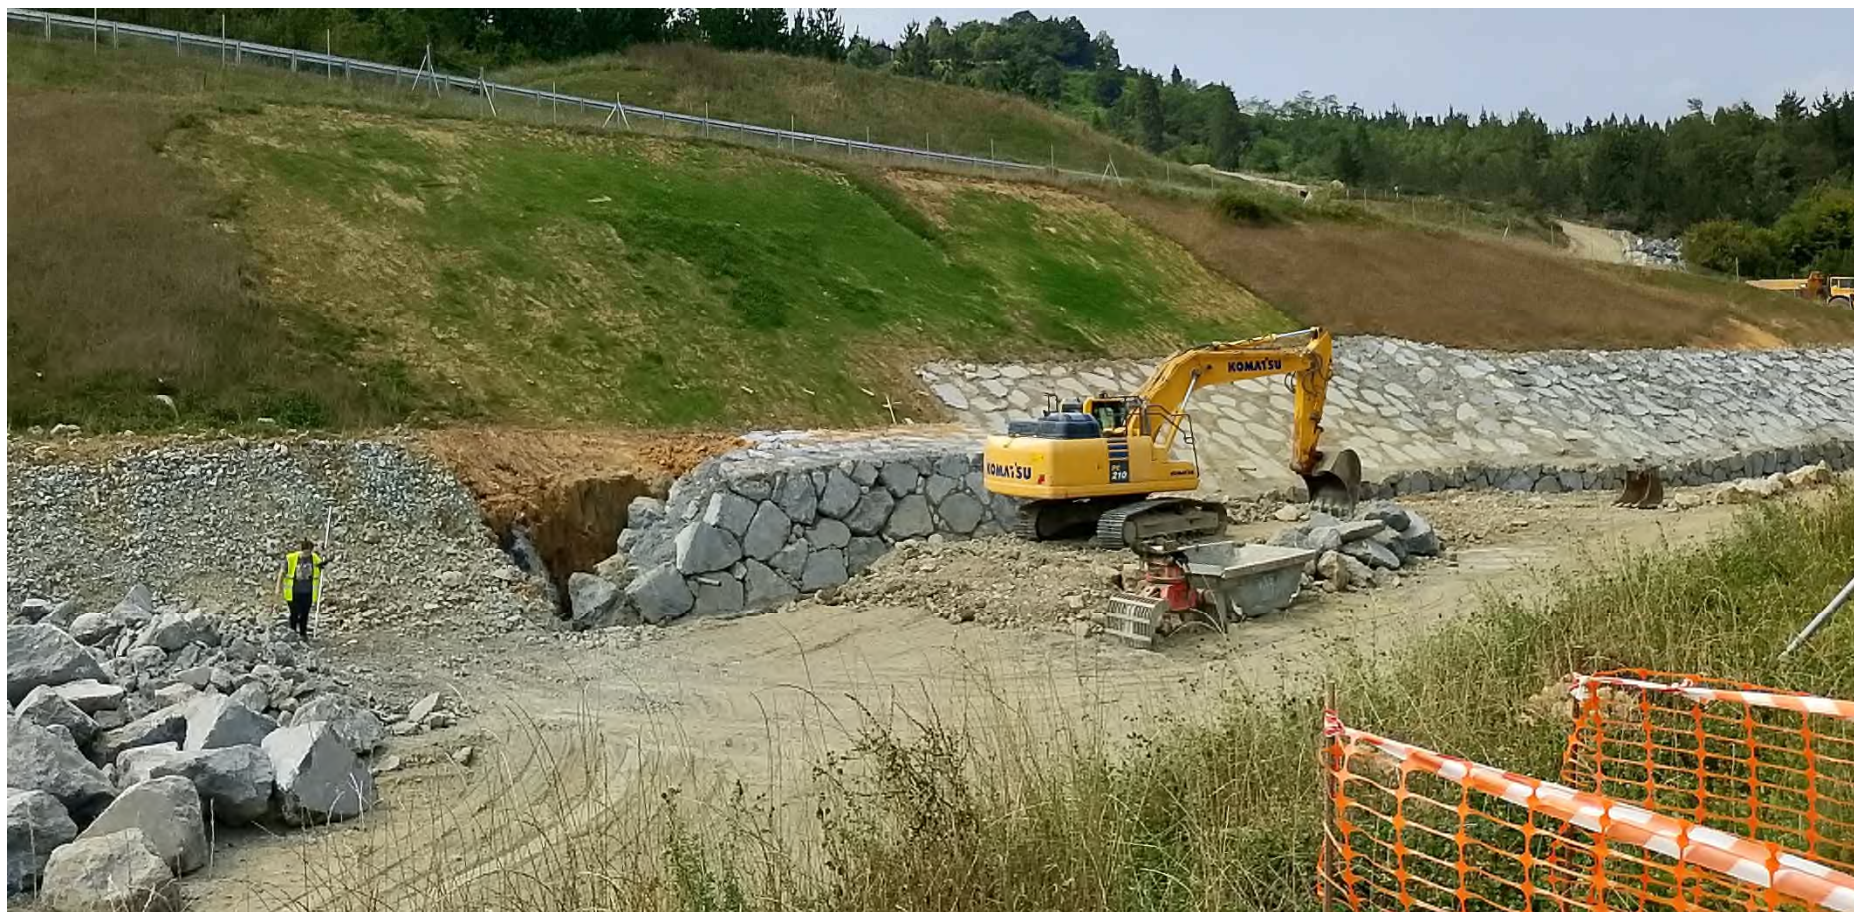
EJE 21-MARKINA, MURO DE ESCOLLERA

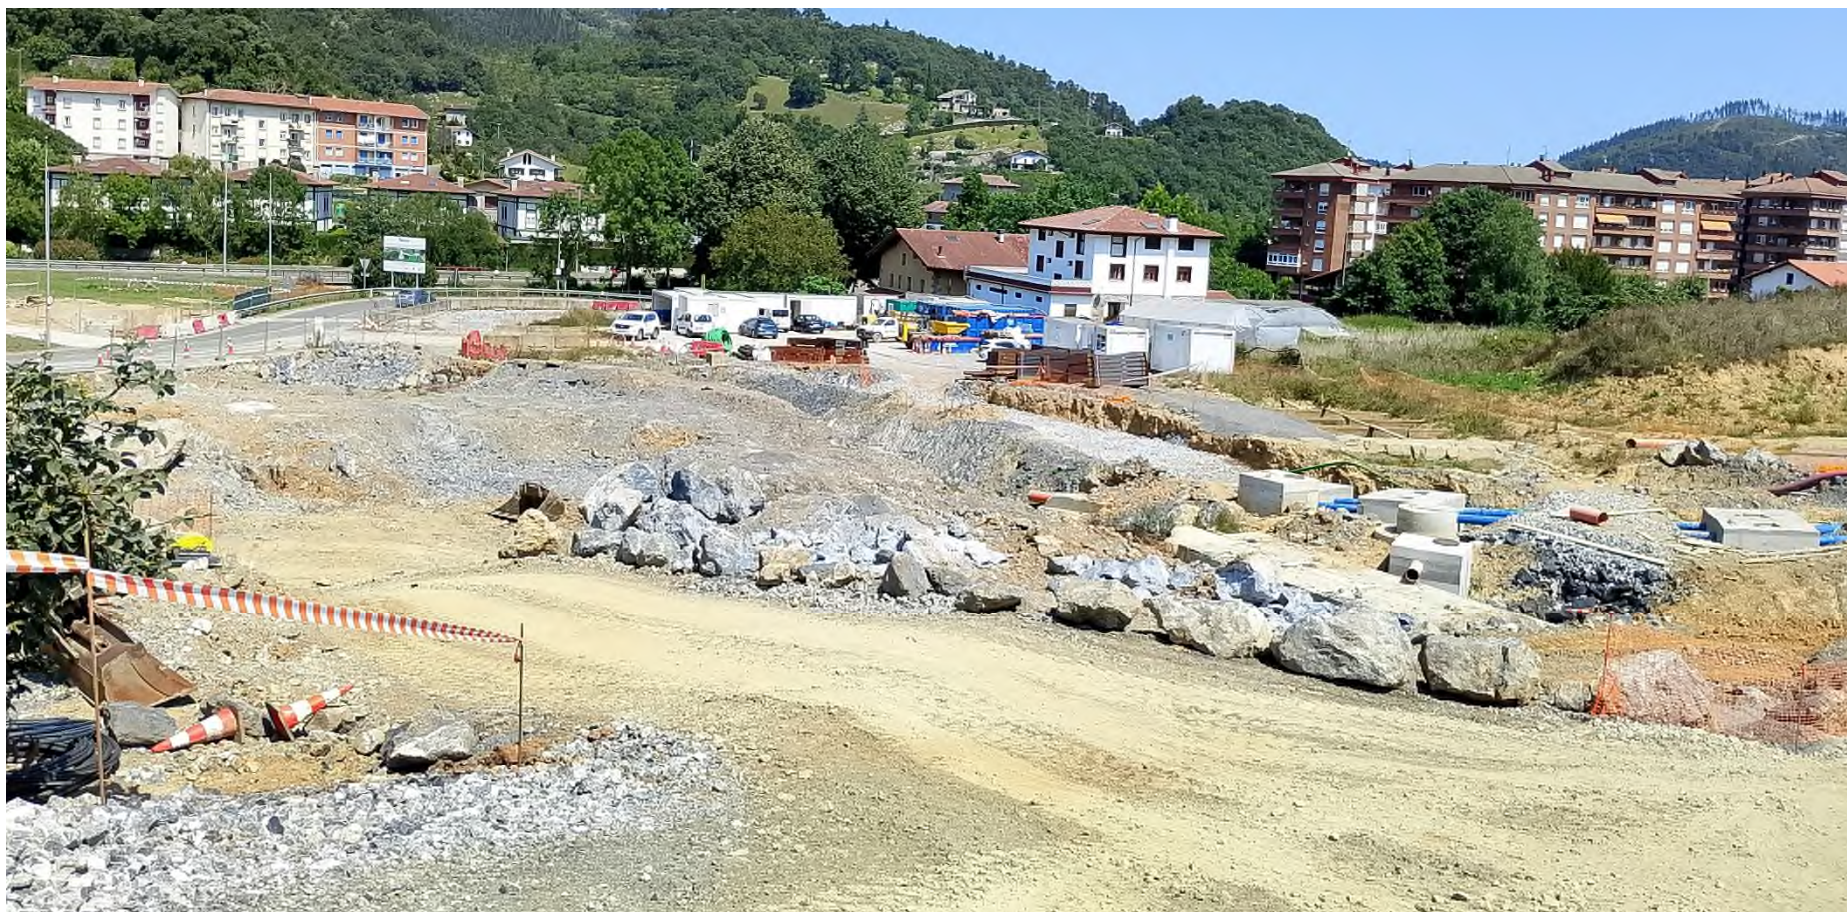
CASSETAS DE OBRA Y EJE 2-MARKINA

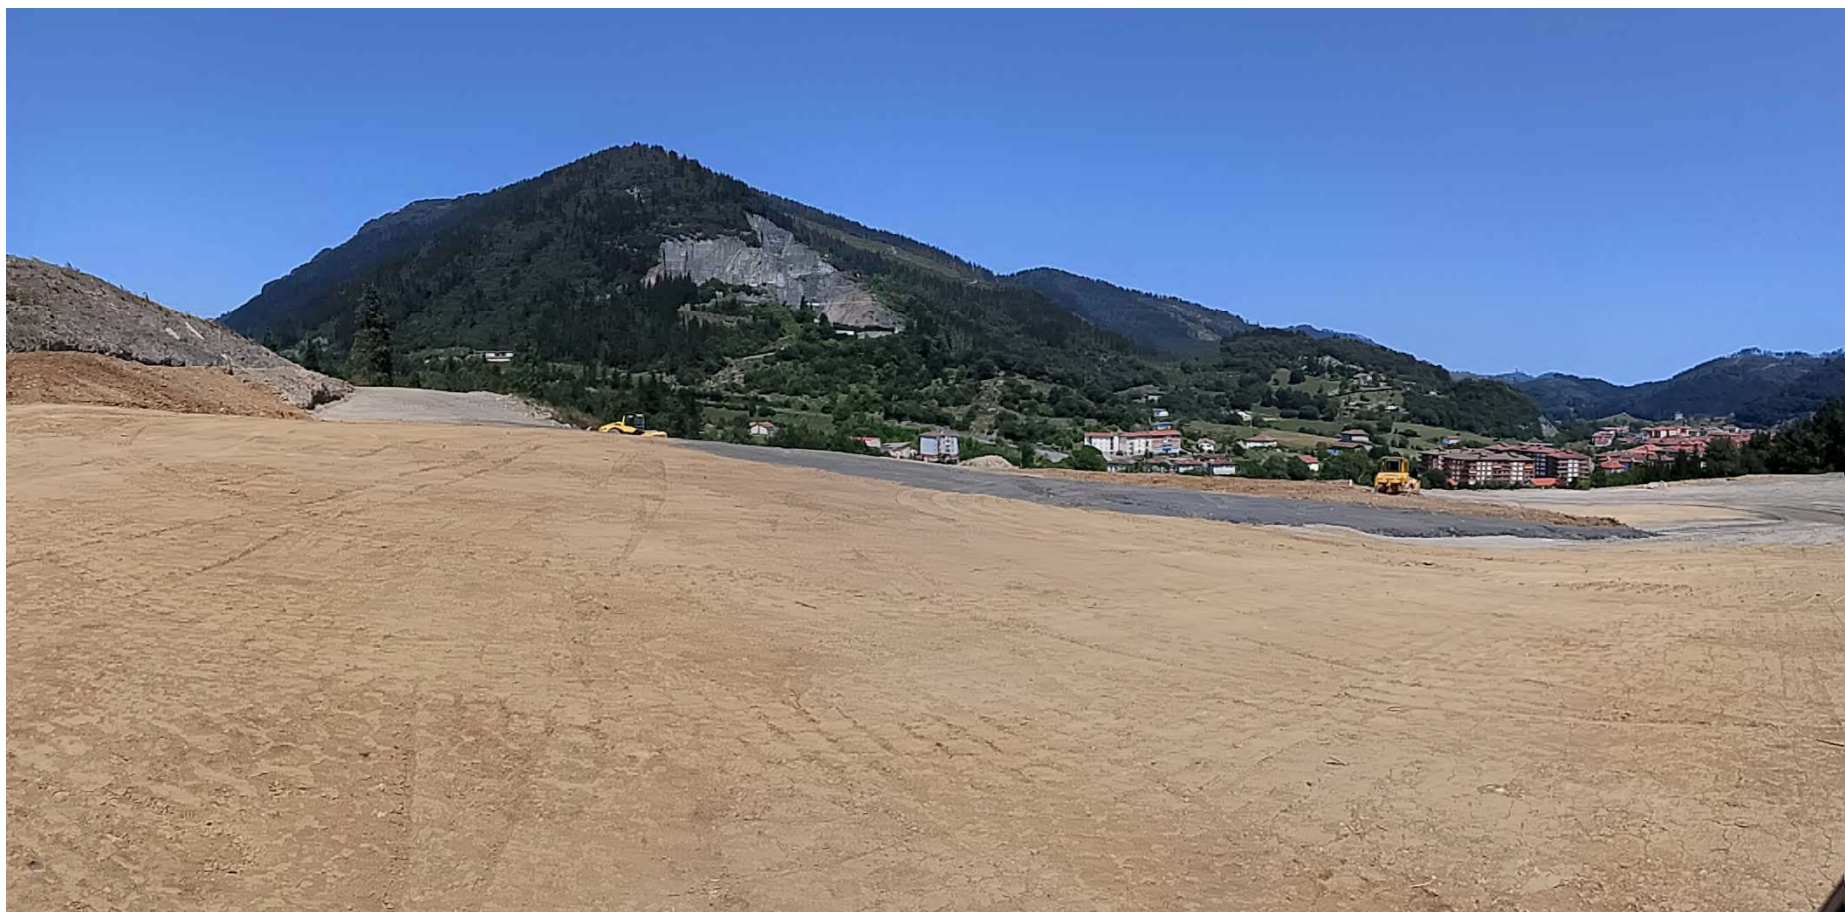
EXPLANADA DEPOSITO DE SOBRANTES

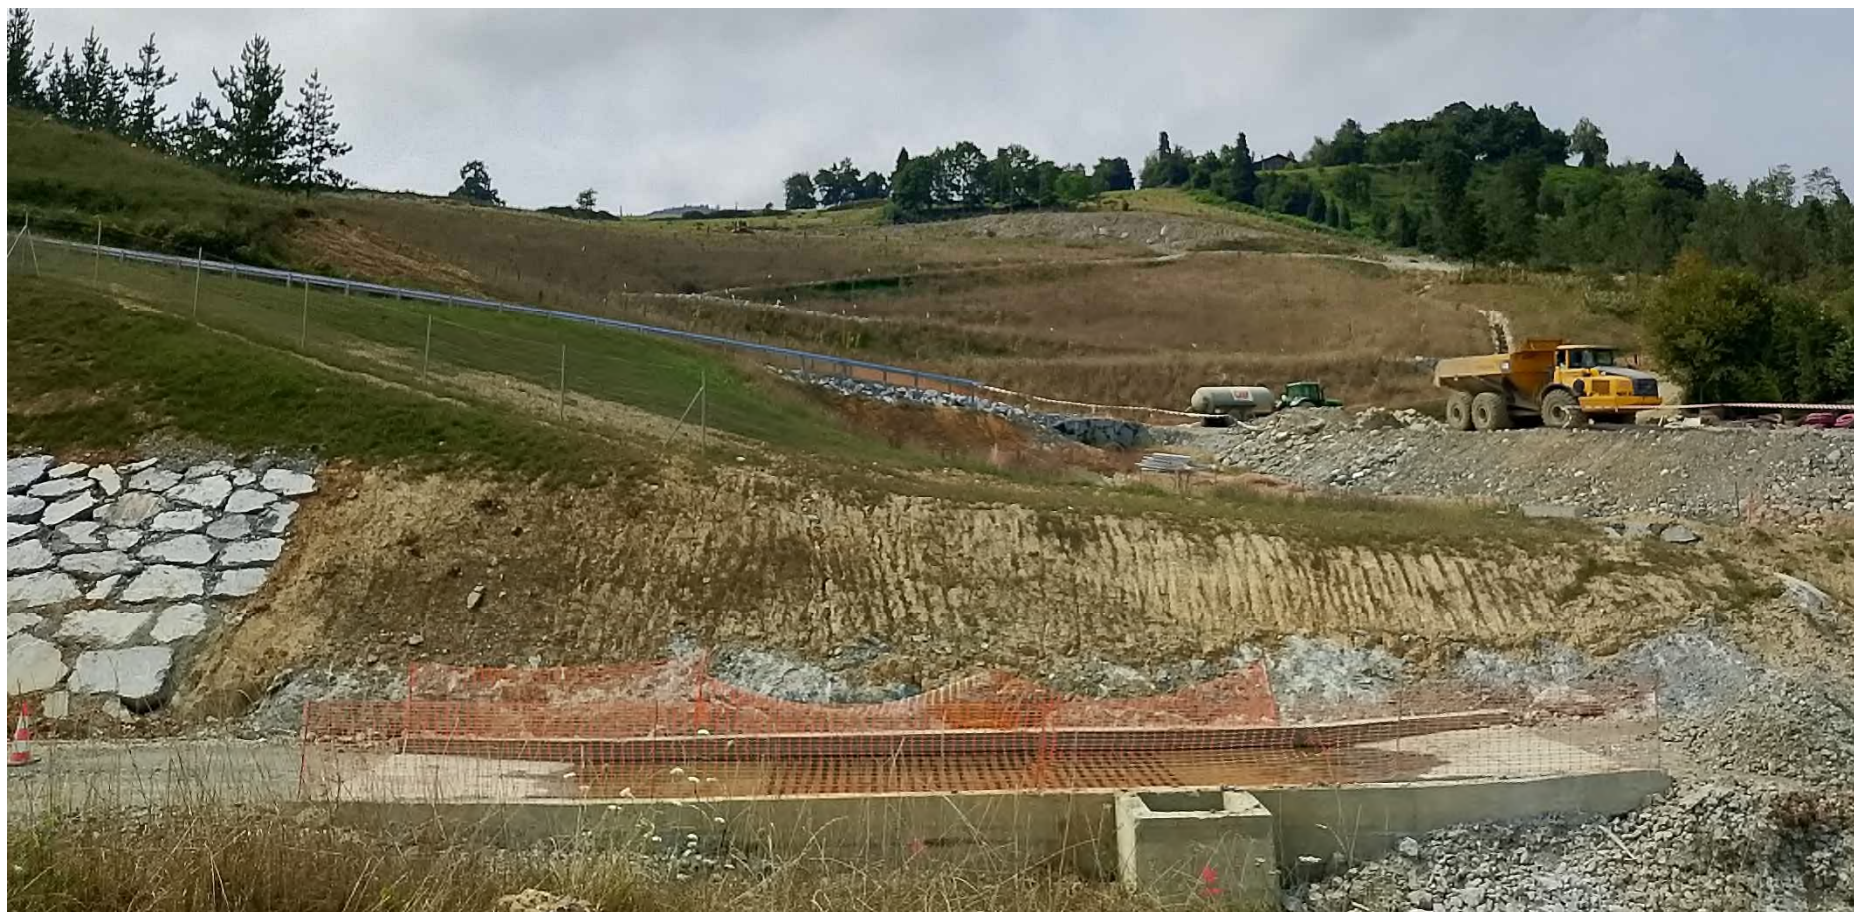
PASO CANADIENSE EN EL EJE 21 DESTINO DEPOSITO DE SOBRANTES

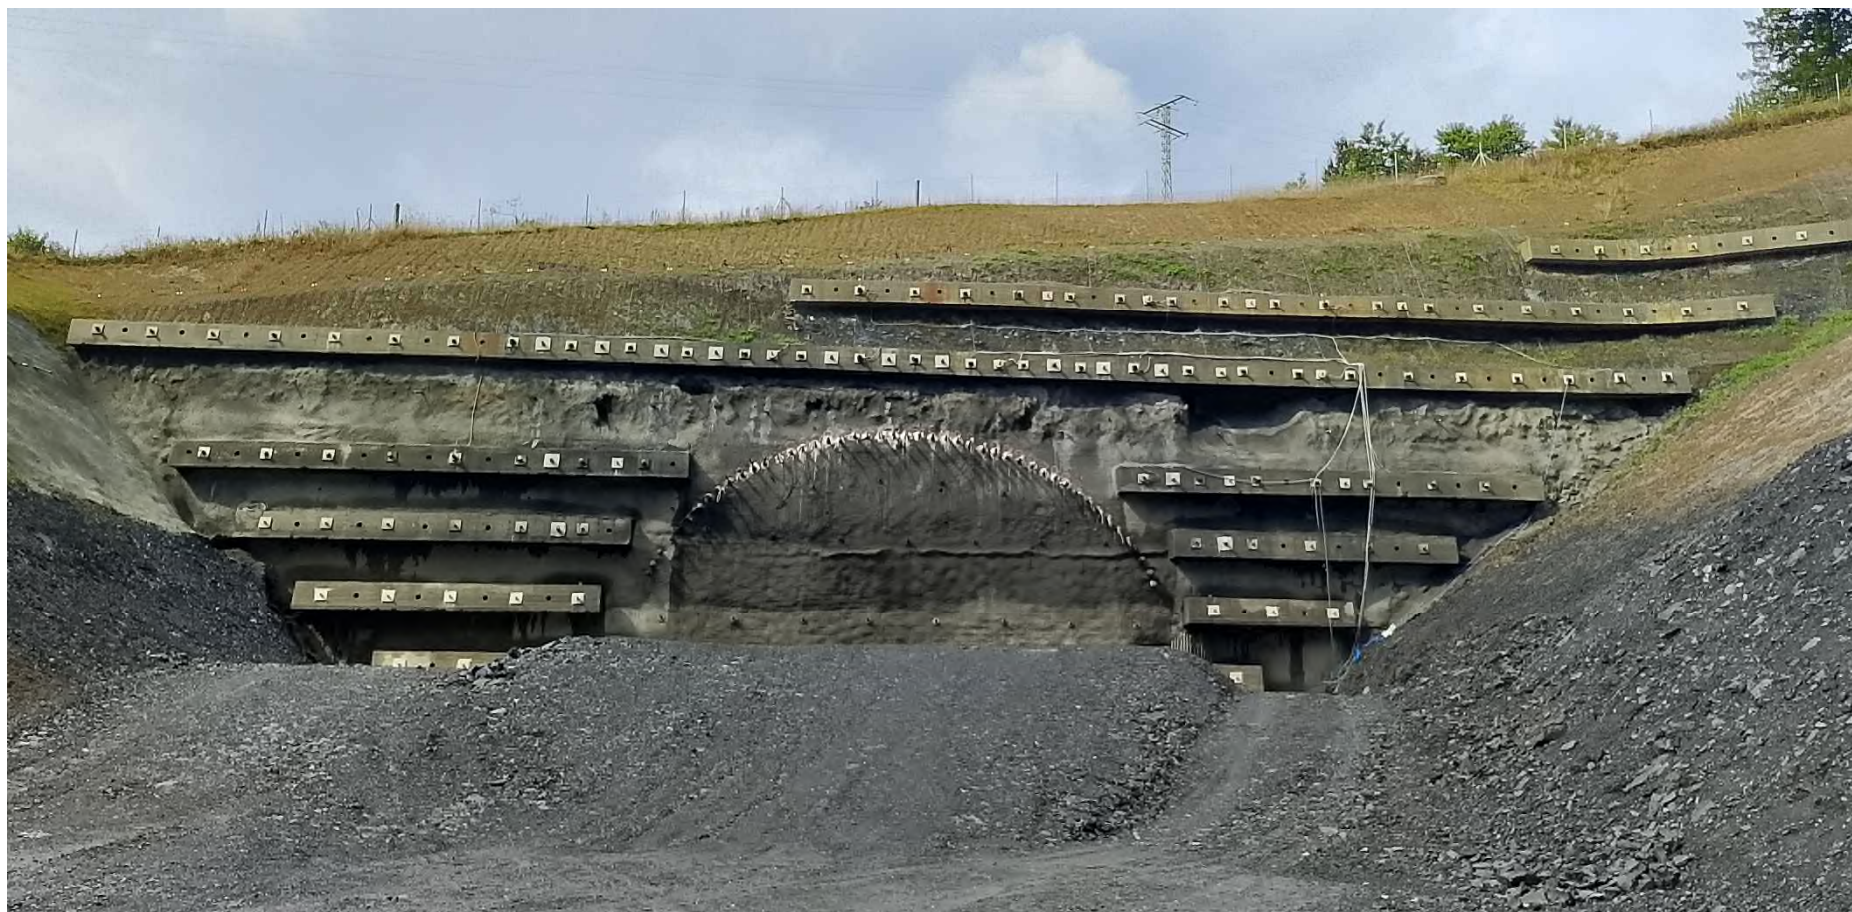
EJE 21 ETXEBARRIA

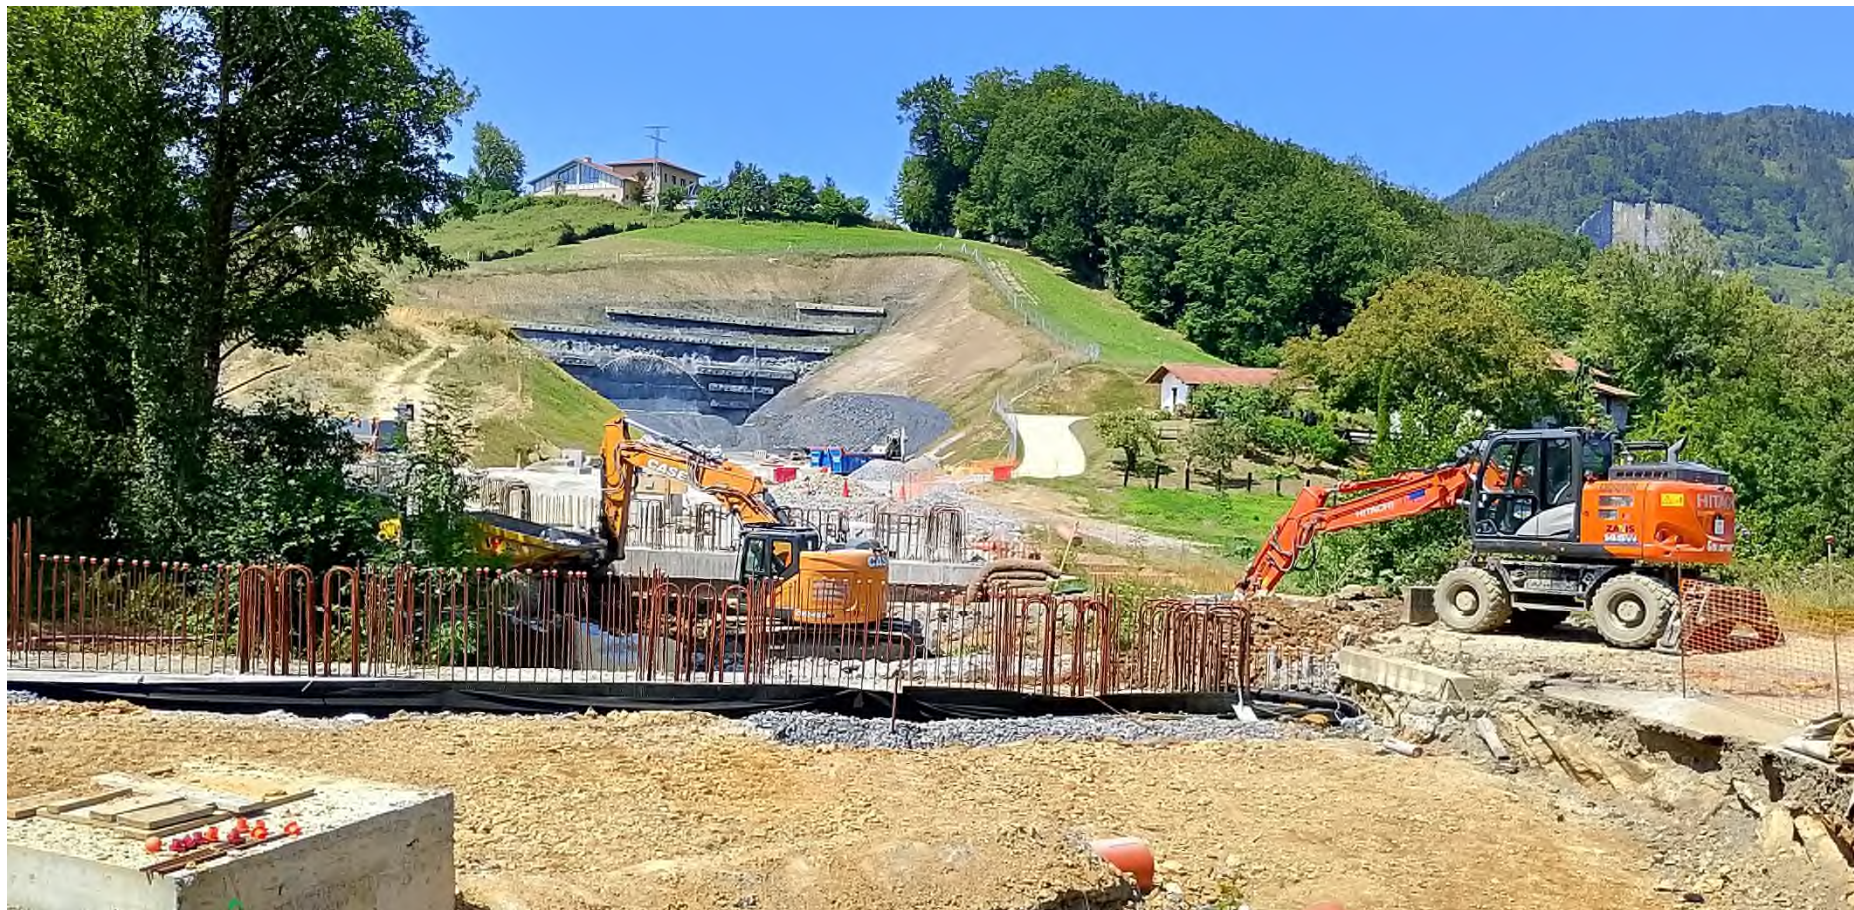
VISTA GENERAL ZONA DE ETXEBARRIA

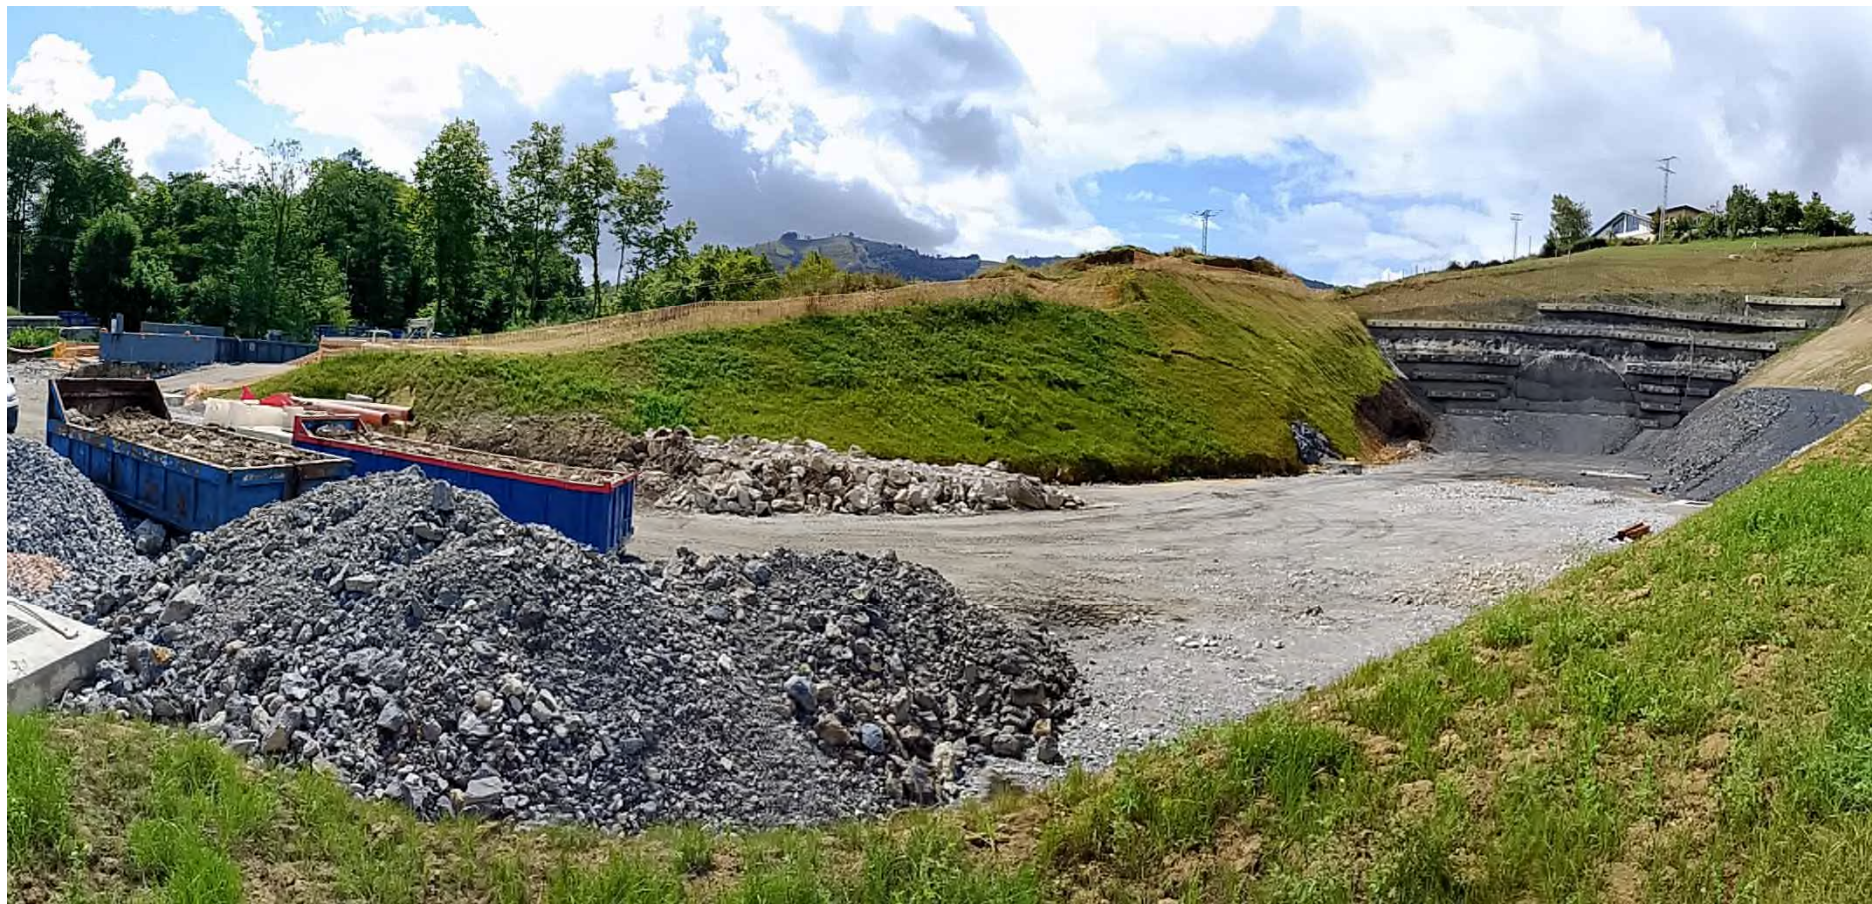
EJE 21 ETXEBERRIA

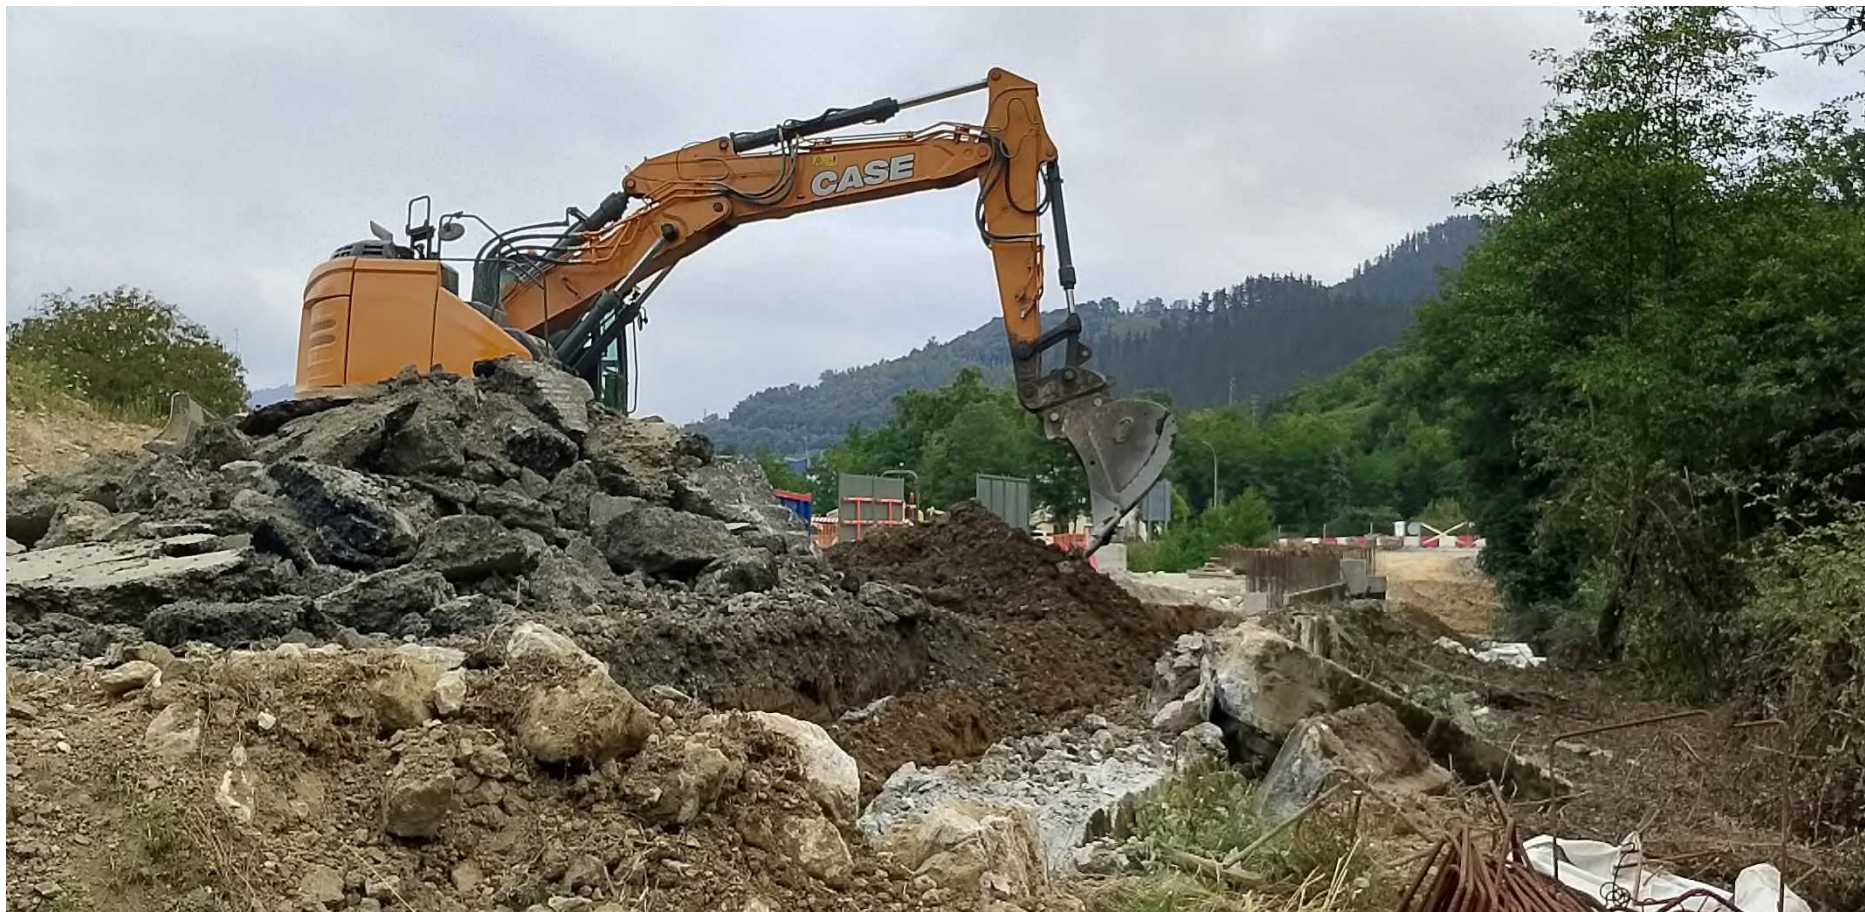
RETIRADA MURO JUNTO AL ARROYO MUNIBERREKA
