# **PROGRAMA VIGILANCIA AMBIENTAL**

## **Proyecto de mejora de la carretera N-634 entre el PK 72+000 y el PK 73+500 en Zaldibar**

### **INFORME DE SEGUIMIENTO DE MEDIDAS PROTECTORAS EN OBRA Nº8**

**Cód. Proyecto P-25-0310**  
**Junio 2026**

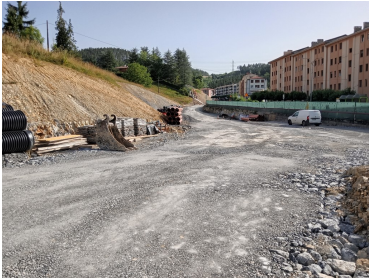
| ESTADO | TIPO | DESCRIPCIÓN | IMAGEN |
|---|---|---|---|
| ↔ | 😊 | MP<br><b>Limpieza de obra: viales, zonas de entrada y salida a la obra.</b><br>Se han realizado limpieza de viales en la zona de obras. Los accesos a la obra se encuentran adaptados con gravas y hormigón para la afección a los camiones. | |

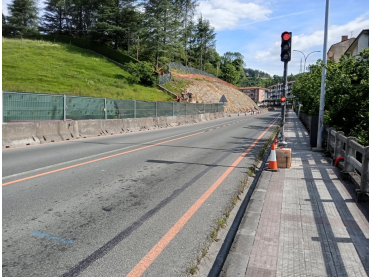
| ESTADO | | TIPO | DESCRIPCIÓN | IMAGEN |
|---|---|---|---|---|
| ↔ | 😊 | MC | Reducción del límite de velocidad a 30 km/h. Se reducirá la velocidad a 30 km/h en el tramo de la intersección regulada con semáforos.<br><br>Se han colocado semáforos en el ámbito del desmonte. | |

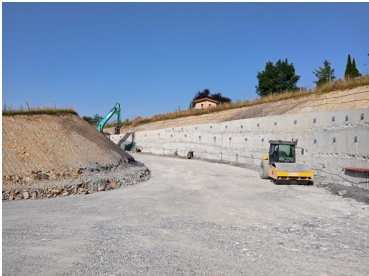
| ESTADO | | TIPO | DESCRIPCIÓN | IMAGEN |
|---|---|---|---|---|
| ↔ | 😊 | MC | Realización de trabajos en horario diurno para evitar molestias a la población. Los trabajos se realizan en horario diurno. | |

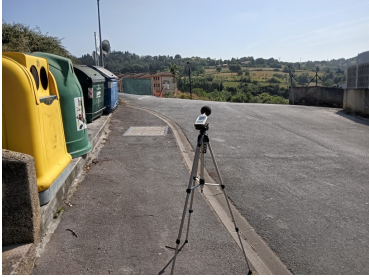
| ESTADO | | TIPO | DESCRIPCIÓN | IMAGEN |
|---|---|---|---|---|
| ↔ | 😊 | MC | Realización de medidas acústicas. Mensualmente, se realizan mediciones acústicas. | |

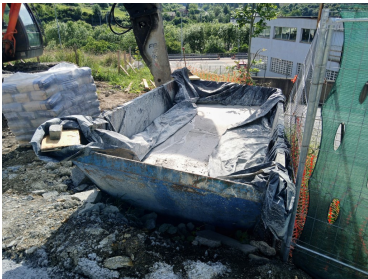
| ESTADO | | TIPO | DESCRIPCIÓN | IMAGEN |
|---|---|---|---|---|
| ↔ | | MP | <p>Puntos de lavado de hormigoneras.</p> <p>Se dispone de un contenedor para la limpieza de hormigoneras.</p> | |

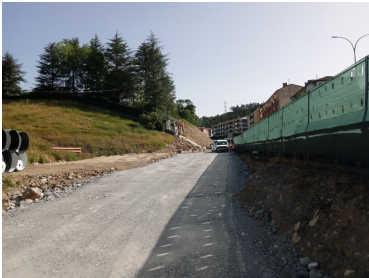
| ESTADO | | TIPO | DESCRIPCIÓN | IMAGEN |
|---|---|---|---|---|
| ↔ | 😊 | MP | <p><b>Jalonamiento perimetral de las zonas de obra para delimitar las mismas.</b></p> <p>Las obras se encuentran correctamente delimitadas. No se observa afección fuera de la zona de obras.</p> | |

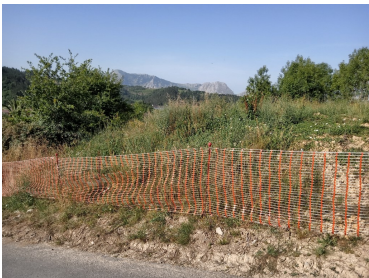
| ESTADO | | TIPO | DESCRIPCIÓN | IMAGEN |
|---|---|---|---|---|
| ↔ | 😊 | MP | <p><b>Correcto acopio de tierra vegetal.</b></p> <p>Se ha realizado la retirada y acopio de tierra vegetal en la zona de la rotonda.</p> | |

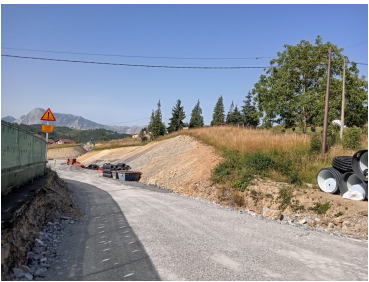
| ESTADO | | TIPO | DESCRIPCIÓN | IMAGEN |
|---|---|---|---|---|
| ⇑ | | MP | Se repondrán los cierres y demás elementos de infraestructuras de las parcelas y cultivos afectados.<br><br>Cierres ejecutados. | |

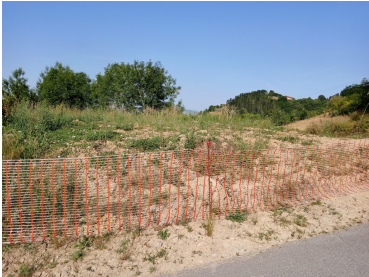
| ESTADO | | TIPO | DESCRIPCIÓN | IMAGEN |
|---|---|---|---|---|
| ↔ | 😊 | MC | La tierra vegetal se retirará y acopiará el menos tiempo posible para su posterior reposición. En cuanto una zona esté preparada, se distribuirá la capa de tierra vegetal de cobertura.<br><br>La tierra vegetal se encuentra correctamente dispuesta. | |

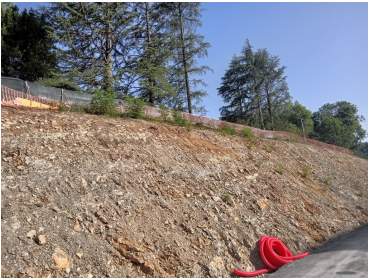
| ESTADO | | TIPO | DESCRIPCIÓN | IMAGEN |
|---|---|---|---|---|
| ↔ | 😊 | MP | <b>Jalonamiento de la vegetación a mantener.</b><br>Se ha realizado el jalonamiento de obra con vallado metálico, cierre ganadero y malla naranja | |

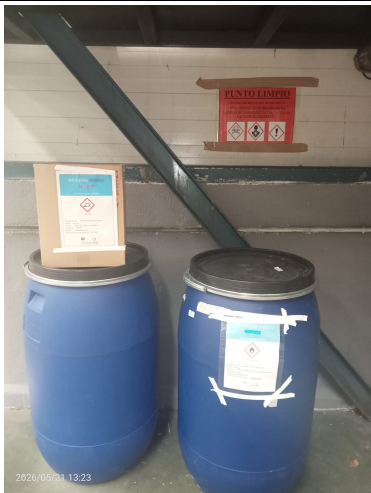
| ESTADO | | TIPO | DESCRIPCIÓN | IMAGEN |
|---|---|---|---|---|
| ↔ | 😊 | MP | <p>Instalación de punto limpio de recogida de RPs.</p> <p>Se dispone de un punto limpio correctamente dispuesto en las oficinas de la UTE</p> | |

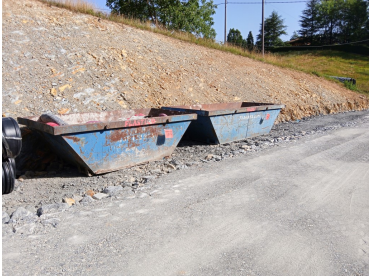
| ESTADO | | TIPO | DESCRIPCIÓN | IMAGEN |
|---|---|---|---|---|
| ⇔ | | MC | <b>Correcto almacenamiento y segregación de RNPs.</b><br>Se han dispuesto contenedores en obra correctamente etiquetados para la correcta segregación de los residuos | |
