# **PROGRAMA VIGILANCIA AMBIENTAL**

## **Proyecto de mejora de la carretera N-634 entre el PK 72+000 y el PK 73+500 en Zaldibar**

### **INFORME MENSUAL**

**Febrero 2026**

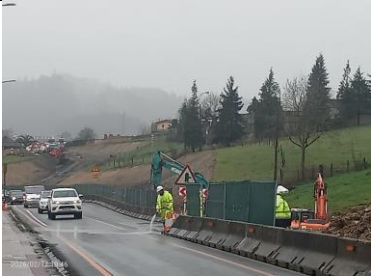
| ESTADO | TIPO | DESCRIPCIÓN | IMAGEN |
|---|---|---|---|
| ↔ | 😊 | MC<br><b>Riegos periódicos en época de sequías.</b><br>Se realizan riegos en la zona de la carretera. | |

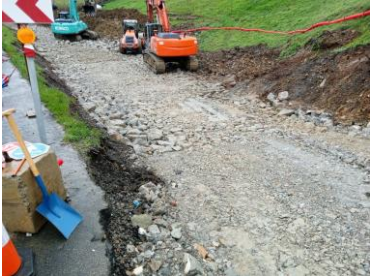
| ESTADO | TIPO | DESCRIPCIÓN | IMAGEN |
|---|---|---|---|
| ↔ | 😊 | MP<br><b>Limpieza de obra: viales, zonas de entrada y salida a la obra.</b><br>Se han realizado limpieza de viales en la zona de obras. Los accesos a la obra se encuentran adaptados con gravas y hormigón para la afección a los camiones. | |

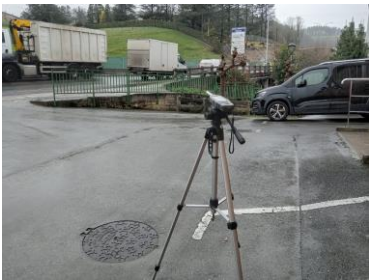
| ESTADO | | TIPO | DESCRIPCIÓN | IMAGEN |
|---|---|---|---|---|
| ↔ | 😊 | MC | Realización de medidas acústicas. Mensualmente, se realizan mediciones acústicas. | |

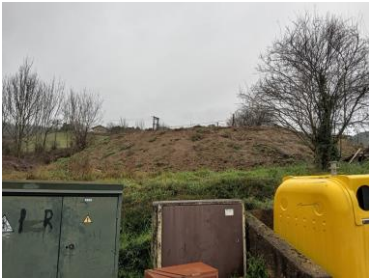
| ESTADO | | TIPO | DESCRIPCIÓN | IMAGEN |
|---|---|---|---|---|
| ⇔ | 😊 | MP | <b>Correcto acopio de tierra vegetal.</b><br>Se ha realizado la retirada y acopio de tierra vegetal en la zona de la rotonda. | |

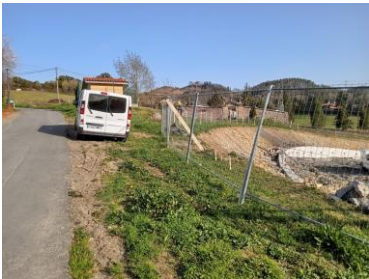
| ESTADO | | TIPO | DESCRIPCIÓN | IMAGEN |
|---|---|---|---|---|
| ⇔ | 😊 | MP | <b>Las instalaciones auxiliares de obra se balizarán adecuadamente como elemento de protección y señalización y se acondicionarán mediante la implantación de las medidas preventivas y correctoras correspondientes.</b><br><br>Se ha realizado el balizado de la zona de instalaciones. | |

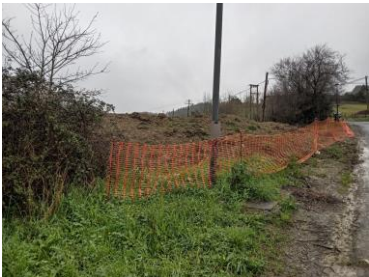
| ESTADO | | TIPO | DESCRIPCIÓN | IMAGEN |
|---|---|---|---|---|
| ↔ | 😊 | MC | <p>La tierra vegetal se retirará y acopiará el menos tiempo posible para su posterior reposición. En cuanto una zona esté preparada, se distribuirá la capa de tierra vegetal de cobertura.</p> <p>La tierra vegetal se encuentra correctamente dispuesta.</p> | |

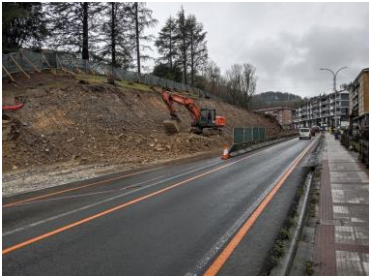
| ESTADO | | TIPO | DESCRIPCIÓN | IMAGEN |
|---|---|---|---|---|
| ↔ | 😊 | MP | <p><b>Jalonamiento de la vegetación a mantener.</b></p> <p>Se ha realizado el jalonamiento de obra con vallado metálico y cierre ganadero</p> | |

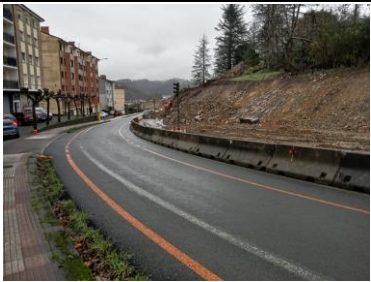
| ESTADO | | TIPO | DESCRIPCIÓN | IMAGEN |
|---|---|---|---|---|
| ⇔ | | MC | Se mantendrá los accesos limpios.<br>Se han realizado riegos de limpieza. | |

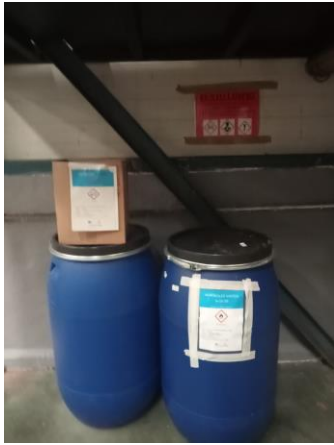
| ESTADO | | TIPO | DESCRIPCIÓN | IMAGEN |
|---|---|---|---|---|
| ↔ | 😊 | MP | <p>Instalación de punto limpio de recogida de RPs.</p> <p>Se dispone de un punto limpio correctamente dispuesto en las oficinas de la UTE</p> | |
