# **PROGRAMA VIGILANCIA AMBIENTAL**

## **Proyecto de mejora de la carretera N-634 entre el PK 72+000 y el PK 73+500 en Zaldibar**

### **INFORME DE SEGUIMIENTO DE MEDIDAS PROTECTORAS EN OBRA Nº11**

**Cód. Proyecto P-25-0310**  
**Agosto 2026**

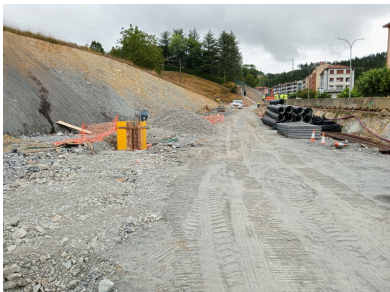
| ESTADO | TIPO | DESCRIPCIÓN | IMAGEN |
|---|---|---|---|
| ↔ | 😊 | MP<br><b>Limpieza de obra: viales, zonas de entrada y salida a la obra.</b><br>Se realizan limpieza de viales en la zona de obras. Los accesos a la obra se encuentran adaptados con gravas y hormigón para la afección a los camiones. | |

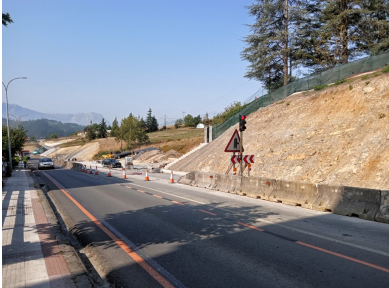
| ESTADO | | TIPO | DESCRIPCIÓN | IMAGEN |
|---|---|---|---|---|
| ↔ | 😊 | MC | <p>Reducción del límite de velocidad a 30 km/h. Se reducirá la velocidad a 30 km/h en el tramo de la intersección regulada con semáforos.</p> <p>Se han colocado semáforos en el ámbito del desmonte.</p> | |

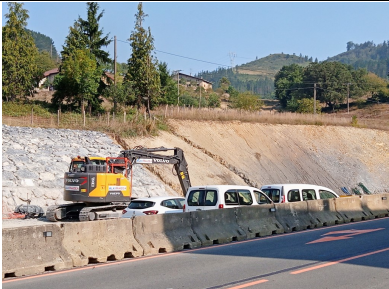
| ESTADO | | TIPO | DESCRIPCIÓN | IMAGEN |
|---|---|---|---|---|
| ↔ | 😊 | MC | <p>Realización de trabajos en horario diurno para evitar molestias a la población.</p> <p>Los trabajos se realizan en horario diurno.</p> | |

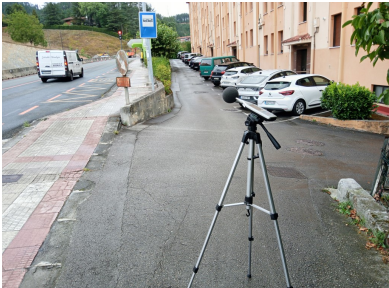
| ESTADO | | TIPO | DESCRIPCIÓN | IMAGEN |
|---|---|---|---|---|
| ↔ | 😊 | MC | <p>Realización de medidas acústicas.</p> <p>Mensualmente, se realizan mediciones acústicas. Las obras no están generando por lo general niveles de ruido por encima de los valores objetivo de referencia.</p> | |

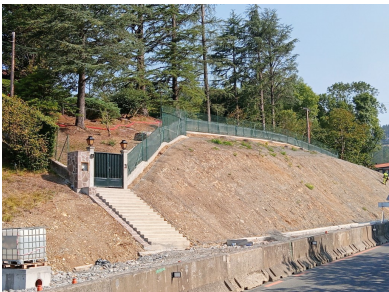
| ESTADO | | TIPO | DESCRIPCIÓN | IMAGEN |
|---|---|---|---|---|
| ↔ | 😊 | MP | <b>Jalonamiento perimetral de las zonas de obra para delimitar las mismas.</b><br>Las obras se encuentran correctamente delimitadas. No se observa afección fuera de la zona de obras. Se han restaurado los cerramientos y vallados afectados por las obras. | |

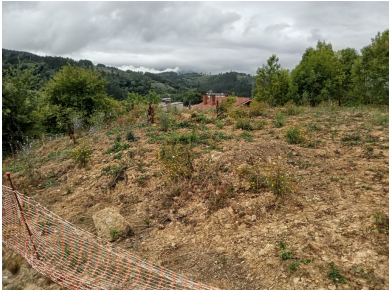
| ESTADO | | TIPO | DESCRIPCIÓN | IMAGEN |
|---|---|---|---|---|
| ↔ | 😊 | MP | <b>Correcto acopio de tierra vegetal.</b><br>Se ha realizado la retirada y acopio de tierra vegetal en la zona de la rotonda. | |

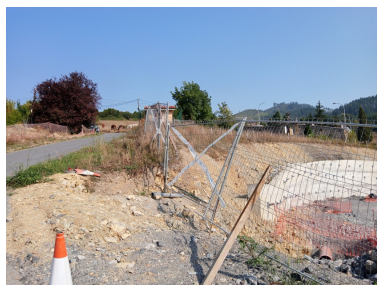
| ESTADO | | TIPO | DESCRIPCIÓN | IMAGEN |
|---|---|---|---|---|
| ↔ | 😊 | MP | Las instalaciones auxiliares de obra se balizarán adecuadamente como elemento de protección y señalización y se acondicionarán mediante la implantación de las medidas preventivas y correctoras | |

| ESTADO | | TIPO | DESCRIPCIÓN | IMAGEN |
|---|---|---|---|---|
| | | | <b>correspondientes.</b><br><br>Se ha realizado el balizado de la zona de instalaciones. | |

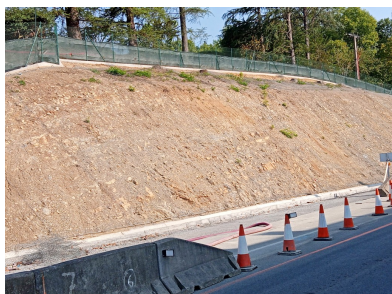
| ESTADO | | TIPO | DESCRIPCIÓN | IMAGEN |
|---|---|---|---|---|
| ⇑ | | MP | <b>Se repondrán los cierres y demás elementos de infraestructuras de las parcelas y cultivos afectados.</b><br><br>Cierres ejecutados. | |

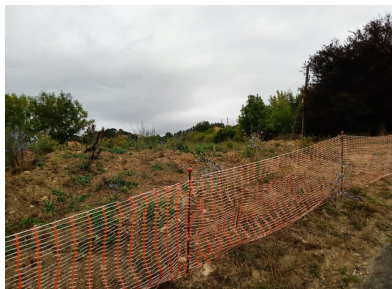
| ESTADO | | TIPO | DESCRIPCIÓN | IMAGEN |
|---|---|---|---|---|
| ↔ | 😊 | MC | <b>La tierra vegetal se retirará y acopiará el menos tiempo posible para su posterior reposición. En cuanto una zona esté preparada, se distribuirá la capa de tierra vegetal de cobertura.</b><br><br>La tierra vegetal se encuentra correctamente dispuesta. | |

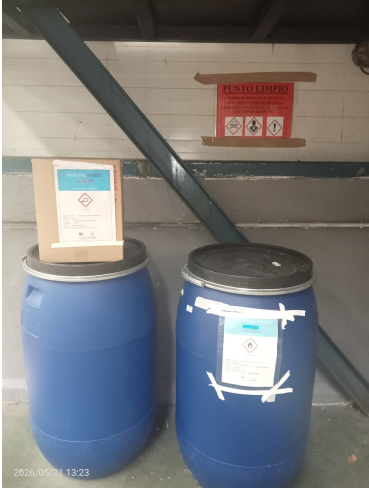
| ESTADO | | TIPO | DESCRIPCIÓN | IMAGEN |
|---|---|---|---|---|
| ↔ | | MP | <b>Instalación de punto limpio de recogida de RPs.</b><br>Se dispone de un punto limpio correctamente dispuesto en las oficinas de la UTE | |

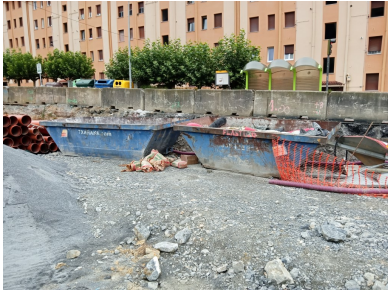
| ESTADO | | TIPO | DESCRIPCIÓN | IMAGEN |
|---|---|---|---|---|
| ↔ | | MC | <b>Correcto almacenamiento y segregación de RNPs.</b><br>Se han dispuesto contenedores en obra correctamente etiquetados para la correcta segregación de los residuos | |
