# **PROGRAMA VIGILANCIA AMBIENTAL**

## **Proyecto de mejora de la carretera N-634 entre el PK 72+000 y el PK 73+500 en Zaldibar**

### **INFORME DE SEGUIMIENTO DE MEDIDAS PROTECTORAS EN OBRA Nº4**

**Cód. Proyecto P-25-0310**  
**Enero 2026**

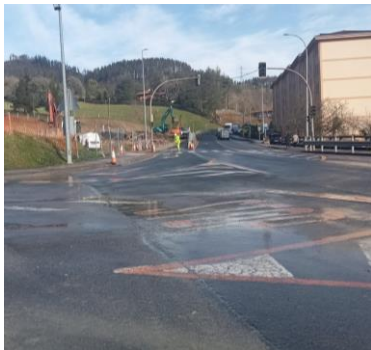
| ESTADO | TIPO | DESCRIPCIÓN | | IMAGEN |
|---|---|---|---|---|
| ↔ | 😊 | MC | Riegos periódicos en época de sequías.<br>Se realizan riegos en la zona de la carretera. | |

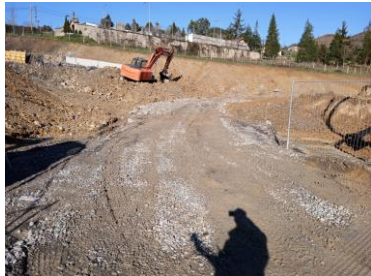
| ESTADO | TIPO | DESCRIPCIÓN | | IMAGEN |
|---|---|---|---|---|
| ↔ | 😊 | MP | Limpieza de obra: viales, zonas de entrada y salida a la obra.<br>Se han realizado limpieza de viales en la zona de obras. Los accesos a la obra se encuentran adaptados con gravas y hormigón para la afección a los camiones. | |

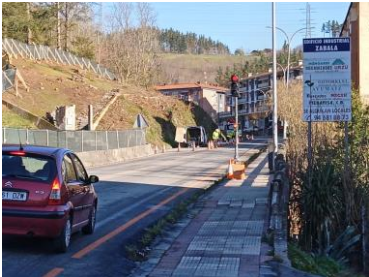
| ESTADO | | TIPO | DESCRIPCIÓN | IMAGEN |
|---|---|---|---|---|
| ⇔ | 😊 | MC | <p>Reducción del límite de velocidad a 30 km/h. Se reducirá la velocidad a 30 km/h en el tramo de la intersección regulada con semáforos.</p> <p>Se han colocado semáforos en el ámbito del desmonte.</p> | |

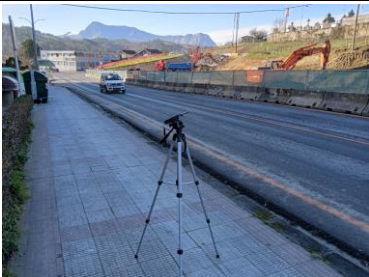
| ESTADO | | TIPO | DESCRIPCIÓN | IMAGEN |
|---|---|---|---|---|
| ⇔ | 😊 | MC | <p>Realización de medidas acústicas.</p> <p>Mensualmente, se realizan mediciones acústicas.</p> | |

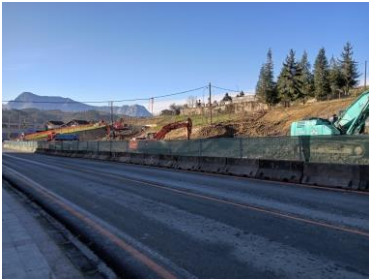
| ESTADO | | TIPO | DESCRIPCIÓN | IMAGEN |
|---|---|---|---|---|
| ↔ | 😊 | MP | Jalonamiento perimetral de las zonas de obra para delimitar las mismas.<br>Las obras se encuentran correctamente delimitadas. No se observa afección fuera de la zona de obras. | |

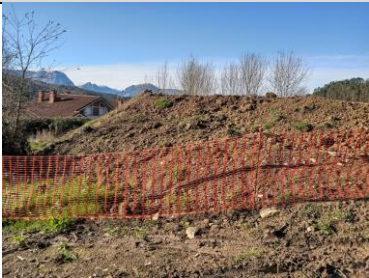
| ESTADO | | TIPO | DESCRIPCIÓN | IMAGEN |
|---|---|---|---|---|
| ⇔ | 😊 | MP | <b>Correcto acopio de tierra vegetal.</b><br>Se ha realizado la retirada y acopio de tierra vegetal en la zona de la rotonda. | |

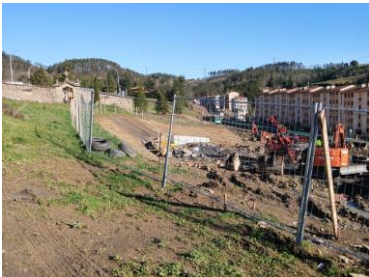
| ESTADO | | TIPO | DESCRIPCIÓN | IMAGEN |
|---|---|---|---|---|
| ⇔ | 😊 | MP | <b>Las instalaciones auxiliares de obra se balizarán adecuadamente como elemento de protección y señalización y se acondicionarán mediante la implantación de las medidas preventivas y correctoras correspondientes.</b><br><br>Se ha realizado el balizado de la zona de instalaciones. | |

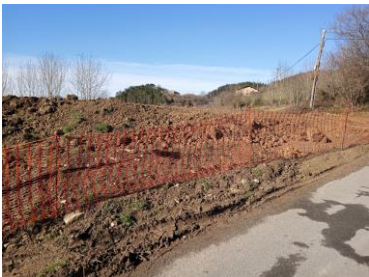
| ESTADO | | TIPO | DESCRIPCIÓN | IMAGEN |
|---|---|---|---|---|
| ↔ | 😊 | MC | <p>La tierra vegetal se retirará y acopiará el menos tiempo posible para su posterior reposición. En cuanto una zona esté preparada, se distribuirá la capa de tierra vegetal de cobertura.</p> <p>La tierra vegetal se encuentra correctamente dispuesta.</p> | |

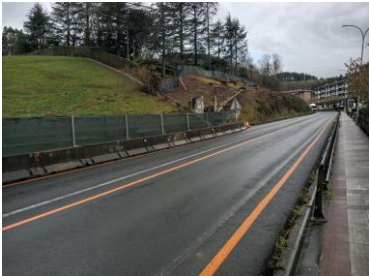
| ESTADO | | TIPO | DESCRIPCIÓN | IMAGEN |
|---|---|---|---|---|
| ↔ | 😊 | MP | <p><b>Jalonamiento de la vegetación a mantener.</b></p> <p>Se ha realizado el jalonamiento de obra con vallado metálico y cierre ganadero</p> | |
