# **PROGRAMA VIGILANCIA AMBIENTAL**

## **Proyecto de mejora de la carretera N-634 entre el PK 72+000 y el PK 73+500 en Zaldibar**

### **INFORME DE SEGUIMIENTO DE MEDIDAS PROTECTORAS EN OBRA N°1**

**Cód. Proyecto P-25-0310**  
**Octubre 2025**

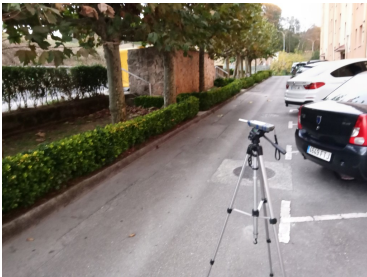
| ESTADO | | TIPO | DESCRIPCIÓN | IMAGEN |
|---|---|---|---|---|
| ↔ | 😊 | MC | <b>Realización de medidas acústicas.</b><br>Mensualmente, se realizan mediciones acústicas. | |

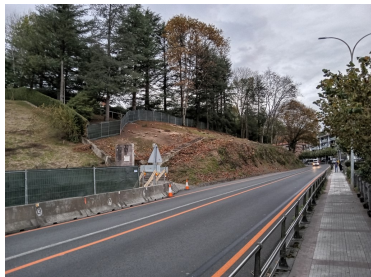
| ESTADO | | TIPO | DESCRIPCIÓN | IMAGEN |
|---|---|---|---|---|
| ↔ | 😊 | MP | <b>Jalonamiento perimetral de las zonas de obra para delimitar las mismas.</b><br>Las obras se encuentran correctamente delimitadas. No se observa afección fuera de la zona de obras. | |

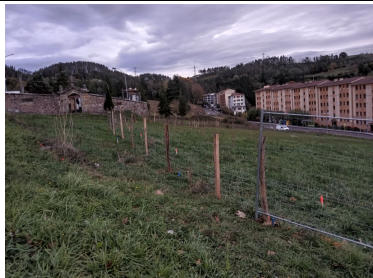
| ESTADO | | TIPO | DESCRIPCIÓN | IMAGEN |
|---|---|---|---|---|
| ↔ | 😊 | MP | Se repondrán los cierres y demás elementos de infraestructuras de las parcelas y cultivos afectados. | |

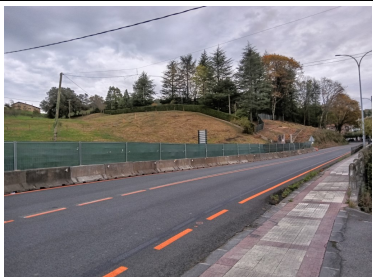
| ESTADO | | TIPO | DESCRIPCIÓN | IMAGEN |
|---|---|---|---|---|
| ↔ | 😊 | MP | Jalonamiento de la vegetación a mantener. Se ha realizado el jalonamiento de obra con vallado metálico y cierre ganadero | |

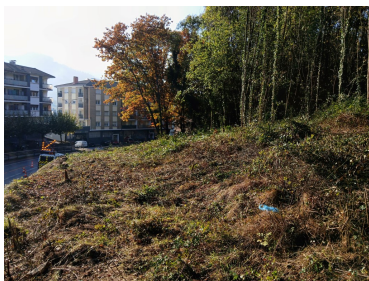
| ESTADO | | TIPO | DESCRIPCIÓN | IMAGEN |
|---|---|---|---|---|
| ↑↑ | -- | MP | Se realizará un despeje y desbroce controlado para evitar posibles daños generados por el tránsito y trabajo de maquinaria y vehículos en obra. | |
