# **PROGRAMA VIGILANCIA AMBIENTAL**

## **Proyecto de mejora de la carretera N-634 entre el PK 72+000 y el PK 73+500 en Zaldibar**

### **INFORME DE SEGUIMIENTO DE MEDIDAS PROTECTORAS EN OBRA Nº2**

**Cód. Proyecto P-25-0310**  
**Noviembre 2025**

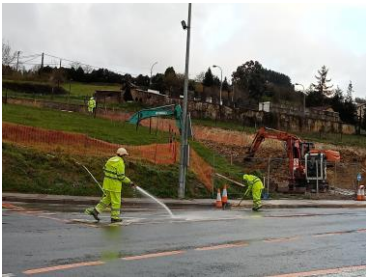
| ESTADO | TIPO | DESCRIPCIÓN | IMAGEN |
|---|---|---|---|
| ↔ | 😊 | MP<br>Limpieza de obra: viales, zonas de entrada y salida a la obra.<br>Se han realizado limpieza de viales en la zona de obras | |

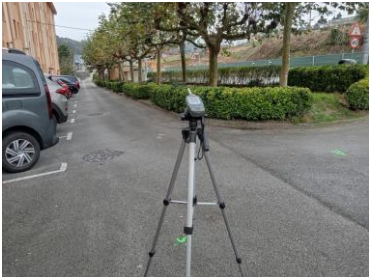
| ESTADO | TIPO | DESCRIPCIÓN | IMAGEN |
|---|---|---|---|
| ⇔ | 😊 | MC<br>Realización de medidas acústicas.<br>Mensualmente, se realizan mediciones acústicas. | |

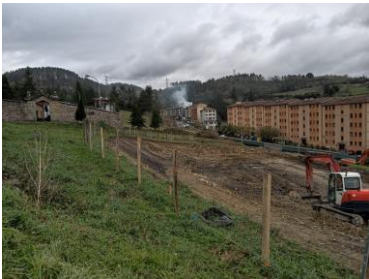
| ESTADO | | TIPO | DESCRIPCIÓN | IMAGEN |
|---|---|---|---|---|
| ⇔ | 😊 | MP | Jalonamiento perimetral de las zonas de obra para delimitar las mismas.<br>Las obras se encuentran correctamente delimitadas. No se observa afección fuera de la zona de obras. | |

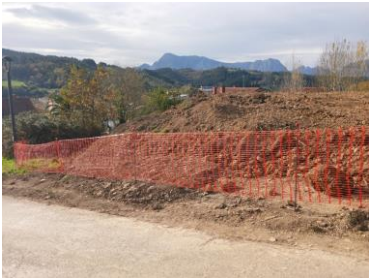
| ESTADO | | TIPO | DESCRIPCIÓN | IMAGEN |
|---|---|---|---|---|
| ⇔ | 😊 | MP | Correcto acopio de tierra vegetal.<br>Se ha realizado la retirada y acopio de tierra vegetal en la zona de la rotonda. | |

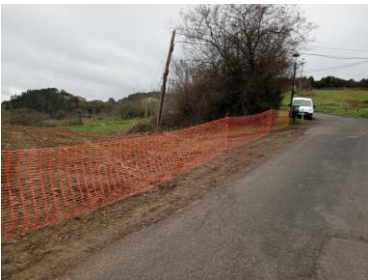
| ESTADO | | TIPO | DESCRIPCIÓN | IMAGEN |
|---|---|---|---|---|
| ↔ | 😊 | MP | <b>Las instalaciones auxiliares de obra se balizarán adecuadamente como elemento de protección y señalización y se acondicionarán mediante la implantación de las medidas preventivas y correctoras correspondientes.</b><br><br>Se ha realizado el balizado de la zona de instalaciones. | |

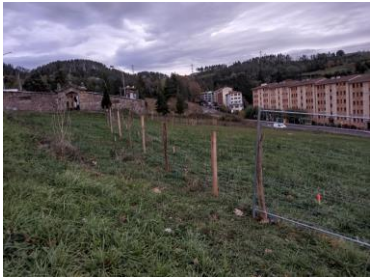
| ESTADO | | TIPO | DESCRIPCIÓN | IMAGEN |
|---|---|---|---|---|
| ↔ | 😊 | MP | <b>Se repondrán los cierres y demás elementos de infraestructuras de las parcelas y cultivos afectados.</b> | |

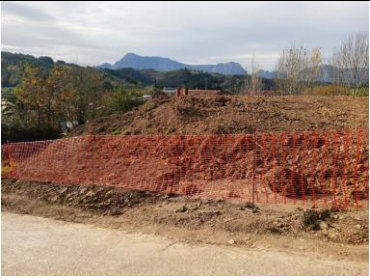
| ESTADO | | TIPO | DESCRIPCIÓN | IMAGEN |
|---|---|---|---|---|
| ↔ | 😊 | MC | <b>La tierra vegetal se retirará y acopiará el menos tiempo posible para su posterior reposición. En cuanto una zona esté preparada, se distribuirá la capa de tierra vegetal de cobertura.</b> | |

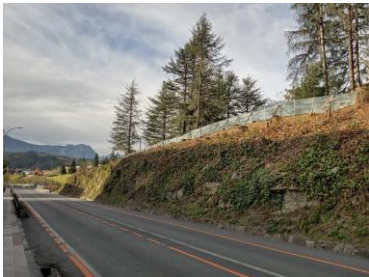
| ESTADO | | TIPO | DESCRIPCIÓN | IMAGEN |
|---|---|---|---|---|
| ⇔ | 😊 | MP | <b>Jalonamiento de la vegetación a mantener.</b><br>Se ha realizado el jalonamiento de obra con vallado metálico y cierre ganadero | |

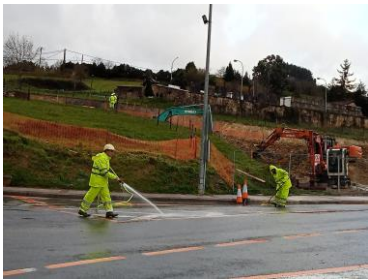
| ESTADO | TIPO | DESCRIPCIÓN | IMAGEN |
|---|---|---|---|
| ↔ | 😊 | MC<br>Se efectuarán riegos de viales y caminos de acceso para evitar levantamiento de polvo.<br>Se han realizado riegos en noviembre | |
