# **PROGRAMA VIGILANCIA AMBIENTAL**

## **Proyecto de mejora de la carretera N-634 entre el PK 72+000 y el PK 73+500 en Zaldibar**

### **INFORME DE SEGUIMIENTO DE MEDIDAS PROTECTORAS EN OBRA N°3**

**Cód. Proyecto P-25-0310**  
**Diciembre 2025**

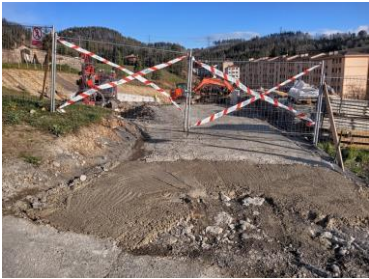
| ESTADO | TIPO | DESCRIPCIÓN | IMAGEN |
|---|---|---|---|
| ↔ | 😊 | MP<br><b>Limpieza de obra: viales, zonas de entrada y salida a la obra.</b><br>Se han realizado limpieza de viales en la zona de obras. Se ha adaptado el acceso a obra con hormigón para evitar la afección a los viales cercanos. | |

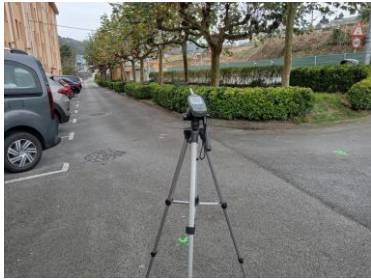
| ESTADO | TIPO | DESCRIPCIÓN | IMAGEN |
|---|---|---|---|
| ↔ | 😊 | MC<br>Realización de medidas acústicas.<br>Mensualmente, se realizan mediciones acústicas. | |

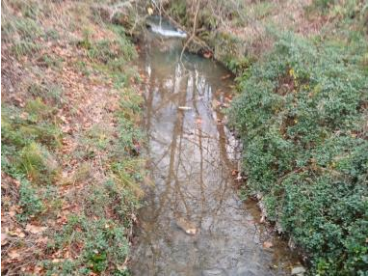
| ESTADO | | TIPO | DESCRIPCIÓN | IMAGEN |
|---|---|---|---|---|
| ↔ | 😊 | MP | Vigilancia de las aguas de escorrentía procedentes de las zonas transitadas por maquinaria. | |

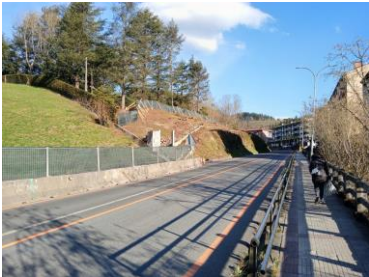
| ESTADO | | TIPO | DESCRIPCIÓN | IMAGEN |
|---|---|---|---|---|
| ↔ | 😊 | MP | Jalonamiento perimetral de las zonas de obra para delimitar las mismas.<br>Las obras se encuentran correctamente delimitadas. No se observa afección fuera de la zona de obras. | |

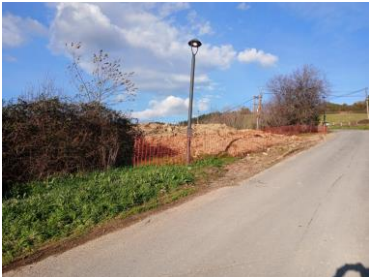
| ESTADO | | TIPO | DESCRIPCIÓN | IMAGEN |
|---|---|---|---|---|
| ↔ | 😊 | MP | Correcto acopio de tierra vegetal.<br>Se ha realizado la retirada y acopio de tierra vegetal en la zona de la rotonda. | |

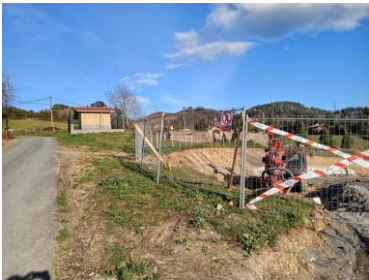
| ESTADO | | TIPO | DESCRIPCIÓN | IMAGEN |
|---|---|---|---|---|
| ↔ | 😊 | MP | Las instalaciones auxiliares de obra se balizarán adecuadamente como elemento de protección y señalización y se acondicionarán mediante la implantación de las medidas preventivas y correctoras correspondientes.<br><br>Se ha realizado el balizado de la zona de instalaciones. | |

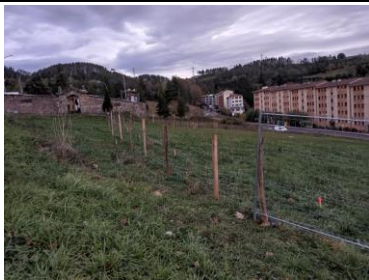
| ESTADO | | TIPO | DESCRIPCIÓN | IMAGEN |
|---|---|---|---|---|
| ↔ | 😊 | MP | Se repondrán los cierres y demás elementos de infraestructuras de las parcelas y cultivos afectados. | |

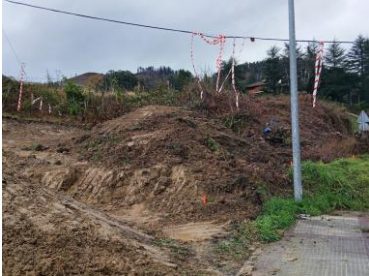
| ESTADO | | TIPO | DESCRIPCIÓN | IMAGEN |
|---|---|---|---|---|
| ↔ | 😊 | MC | <p>La tierra vegetal se retirará y acopiará el menos tiempo posible para su posterior reposición. En cuanto una zona esté preparada, se distribuirá la capa de tierra vegetal de cobertura.</p> <p>Durante este mes se ha continuado con la retirada y acopio de TV</p> | |

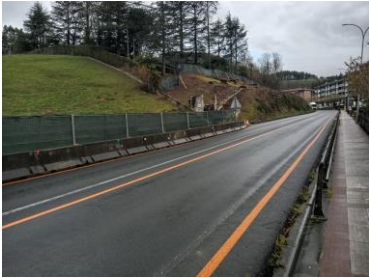
| ESTADO | | TIPO | DESCRIPCIÓN | IMAGEN |
|---|---|---|---|---|
| ↔ | 😊 | MP | <p><b>Jalonamiento de la vegetación a mantener.</b><br/>Se ha realizado el jalonamiento de obra con vallado metálico y cierre ganadero</p> | |

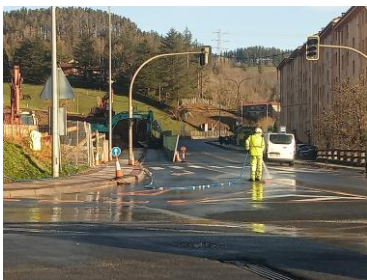
| ESTADO | | TIPO | DESCRIPCIÓN | IMAGEN |
|---|---|---|---|---|
| ↔ | 😊 | MC | Se efectuarán riegos de viales y caminos de acceso para evitar levantamiento de polvo.<br>Se han realizado riegos en diciembre | |
