# **LISTADO DE COMPROBACIÓN DE LAS MEDIDAS DE VIGILANCIA AMBIENTAL DEL "PROYECTO MEJORA ACCESIBILIDAD A GAZTELUGATXE EN LA ZONA DE LURGORRI"**

Informe nº2 Octubre 2024

Fecha de emisión: 13-11-2024

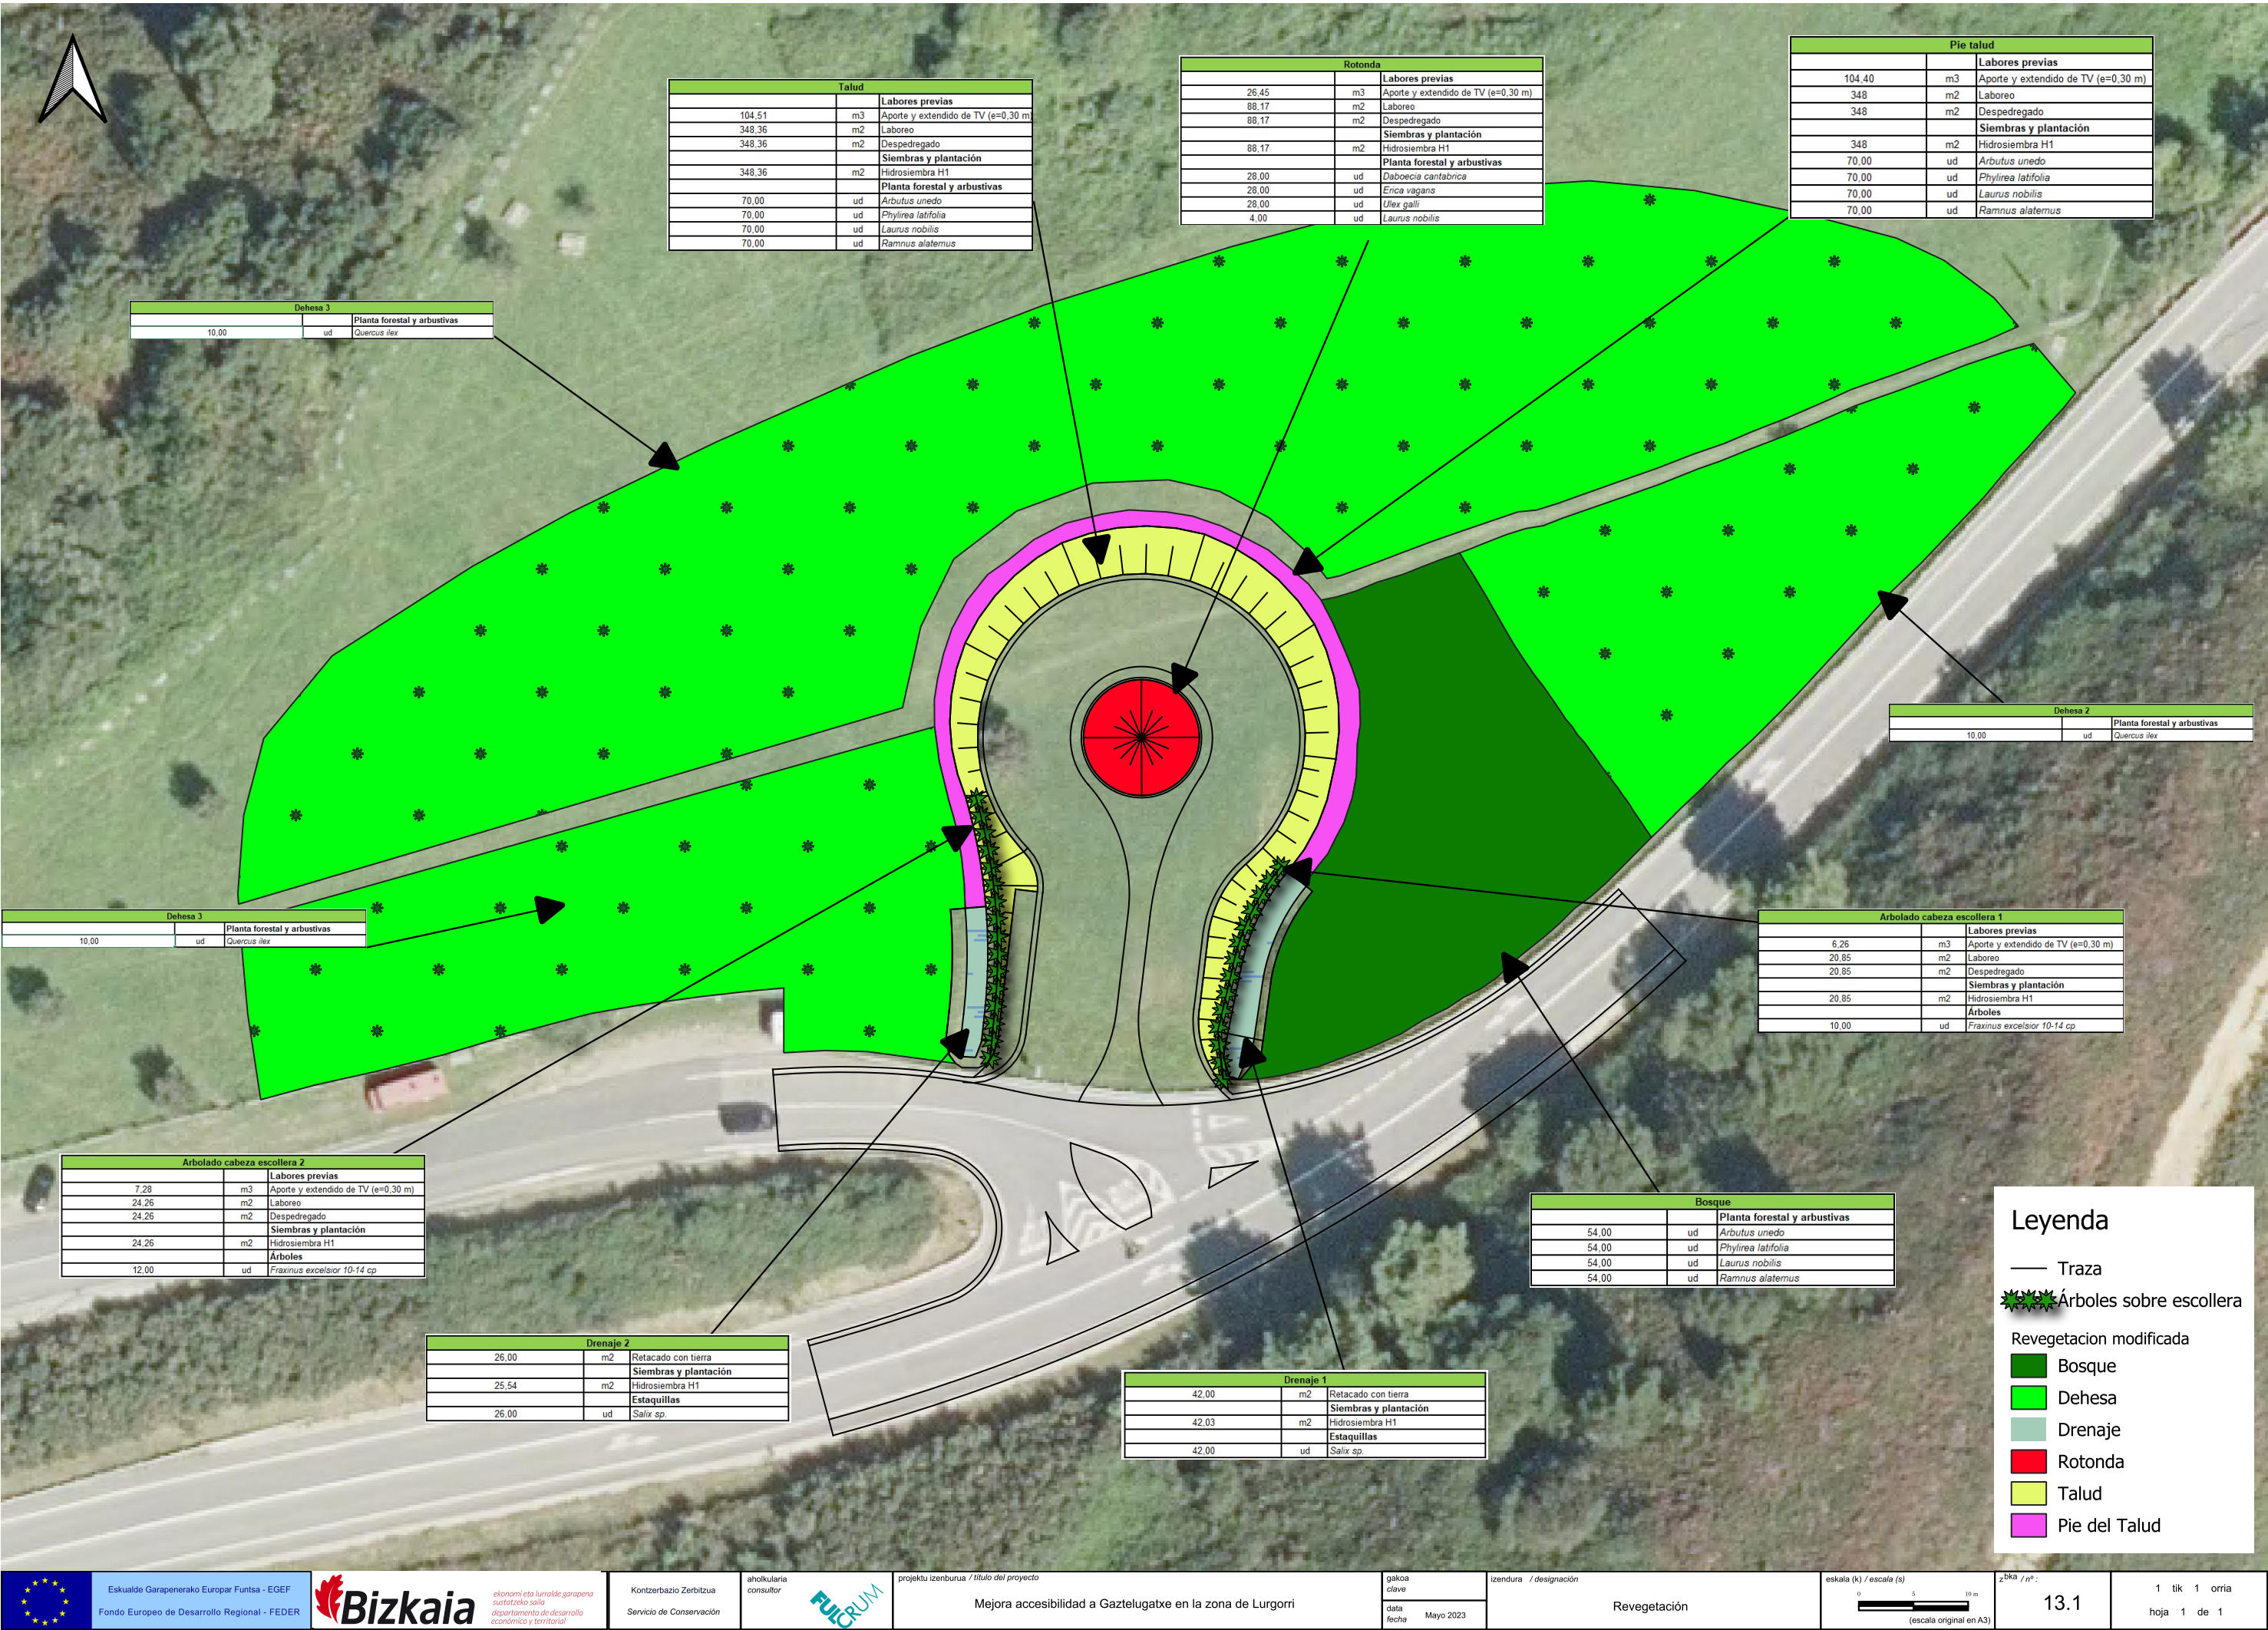
El proyecto contempla la disposición de 30 cm de tierra vegetal sobre la superficie del talud que se está conformado. Vista su pendiente (3:2), altura (de 2 a 3 m), y su superficie lisa y compacta, parece difícil la adecuada disposición de la tierra vegetal sin que se escurra, y la posterior implantación de vegetación (a excepción de las herbáceas de la hidrosiembra). Por ello, este órgano ambiental considera que, para cumplir con la determinación, vinculante, del Informe de impacto ambiental, debe disponerse un seto de arbustivas autóctonas sobre un cordón de tierras en la base del talud, en todo el perímetro de la circunferencia que conforma el relleno de la rotonda. Este seto, formado por una mezcla de especies autóctonas, contribuirá a la integración paisajística del talud, cumpliendo así la determinación de la Orden Foral que aprueba el Informe de impacto ambiental. Únicamente con la disposición de tierra vegetal, su preparación y posterior hidrosiembra no puede asegurarse el cumplimiento de dicha condición.

Se considera más adecuada la conformación de ese cordón de tierras, de al menos un metro de altura, y la posterior plantación de arbustivas en el mismo, que las plantaciones arbóreas puntuales que a lo largo y ancho de la pradera en la que se está construyendo la rotonda se contemplan, dado que, además, por las condiciones propias del lugar (ventosidad, salinidad, mal sustrato procedente de rellenos de material, etc.), el arraigo de esos árboles parece complicado. La conformación de ese cordón de tierra en la base del talud contribuiría, en cambio, a facilitar la implantación de las hileras de arbustivas, que deberán tener una densidad importante (al menos 4 uds/m<sup>2</sup>).

Para dar cumplimiento a dichas indicaciones se propone tender la pendiente actual del talud de la rotonda empleando, en caso de que los parámetros de calidad del suelo excavado así lo permitan, el relleno excavado y acopiado actualmente junto a la zona de obras. En cualquier caso, si esto no fuera posible, se propone la utilización de tierras limpias procedentes de otra obra.

Una vez tendido el talud se extendería sobre el mismo una capa de al menos 30cm de tierra vegetal, a ser posible la extraída del emplazamiento de la obra y actualmente acopiada junto a la zona de obra, y si fuera necesario sobrante de otra obra. Finalmente sobre el talud tendido se llevaría a cabo la misma hidrosiembra prevista en proyecto y se plantarían las siguientes especies en la siguiente densidad, sin formar una pantalla lineal, sino distribuidas con una densidad alta sobre el talud: (cantidad de plantas en 100m²)

Teniendo en cuenta que la ampliación del talud tendría una ocupación adicional de 150m² se plantarían en esta ampliación 30 unidades de cada especie mientras que en el resto del talud, con 348m² se plantarían 70 ud de cada especie, lo que incrementará las unidades de plantación de la unidad 822121 del presupuesto en 400ud. Mientras que reducirá la medición de la unidad 822022 en 336ud.

Se adjunta un plano de la solución final de la revegetación del proyecto incorporando las soluciones propuestas en el presente documento.

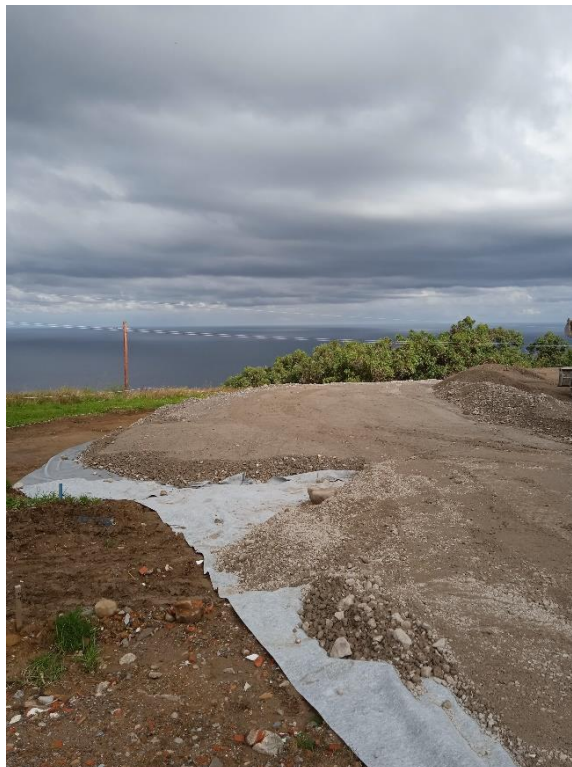
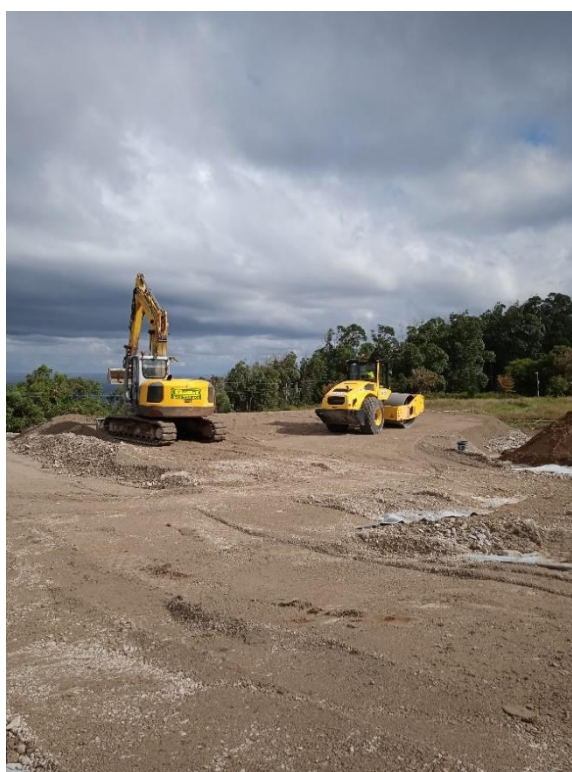
Ejecución de relleno y explanada
