## Salud pétrea

Un diagnóstico del estado estructural del castillo de Muñatones. Recoge las conclusiones de sendos estudios realizados por Labein-Tecnalia y el Grupo de Investigación en Arqueología de la Arquitectura de la UPV-EHU

### La salud de una construcción de más de 500 años de edad

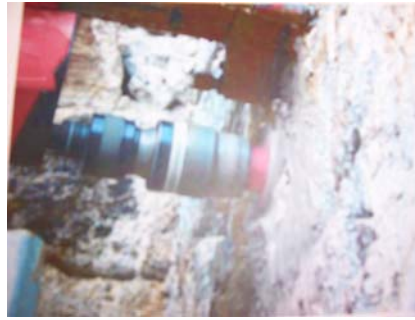
Extracción de muestra
