PROGRAMA DE VIGILANCIA AMBIENTAL

**PROYECTO DE CONSTRUCCIÓN DE LA REMODELACIÓN
DEL ENLACE DE KUKULARRA, REDUCCIÓN DE NODOS
URBANOS METROPOLITANOS. CONEXIÓN BI-37 Y N-
637 SENTIDO RONTEGI-ENEKURI-ERLETXES**

PERIODO OCTUBRE-DICIEMBRE 2021

Nº Ref.: 2019086_ENERO_22 Ed.0

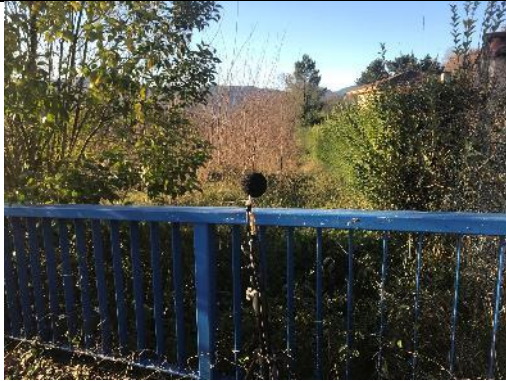
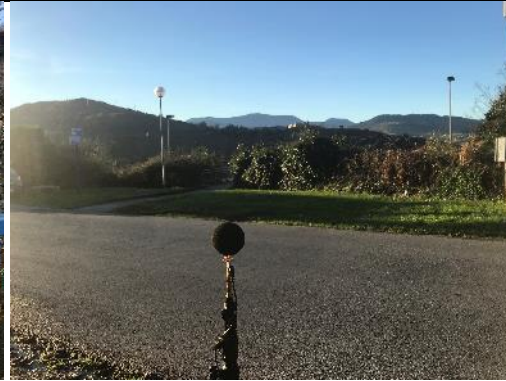
↔
Control acústico	Se realizan los controles acústicos mensuales con resultado satisfactorio (realizados el 27/10/2021, el 30/11/2021 y el 13/12/2021)

Puntos de medición de ruido (PRM-1: Caserío Beiti Berri y PRM-2: Alzaga Goikoa)

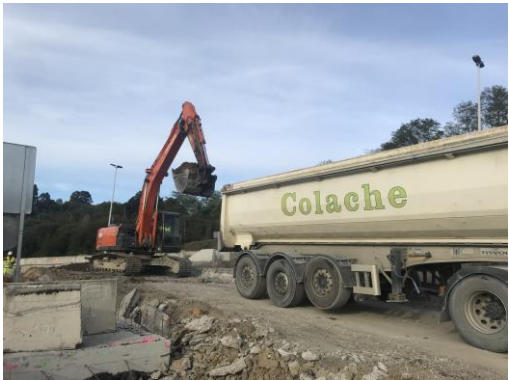
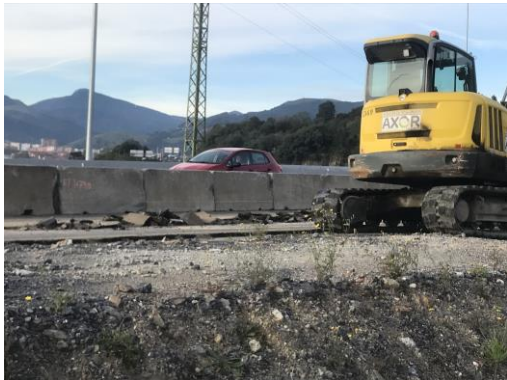
</div> <p style="text-align: center;"><i>Zona de excavación en el eje 6 y demolición de firmes en eje 3 (octubre)</i></p>			
Tierra vegetal	La tierra vegetal ha sido utilizada en la restauración de taludes, quedando muy poca cantidad en la zona de Playabarri	😊	↔

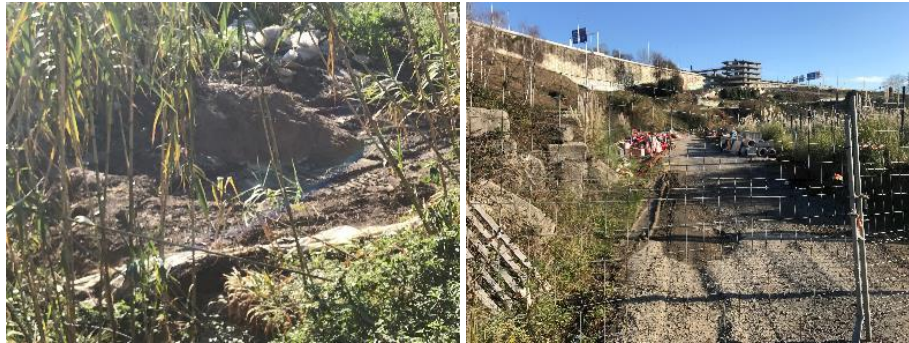
Acopio de tierra vegetal prácticamente terminado y zona de acopios

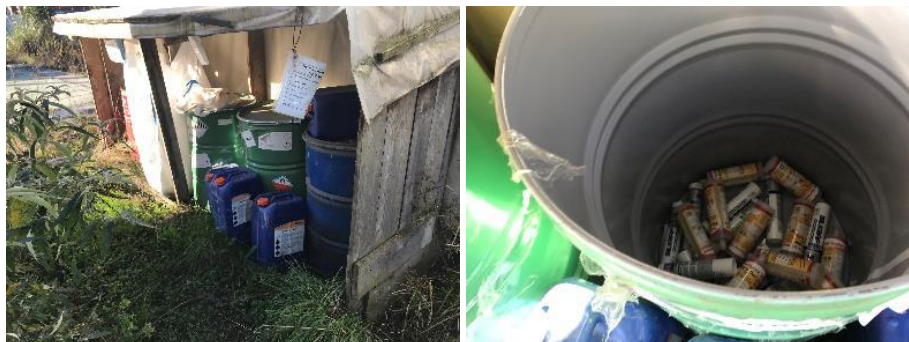
Estado del punto limpio

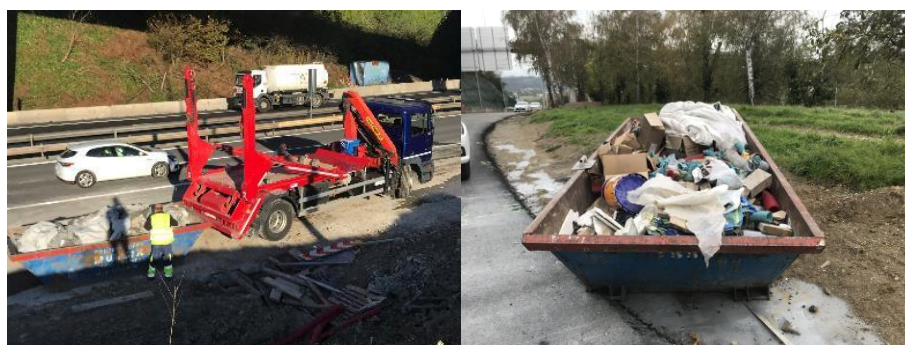
Contenedores para la recogida selectiva de residuos no peligrosos

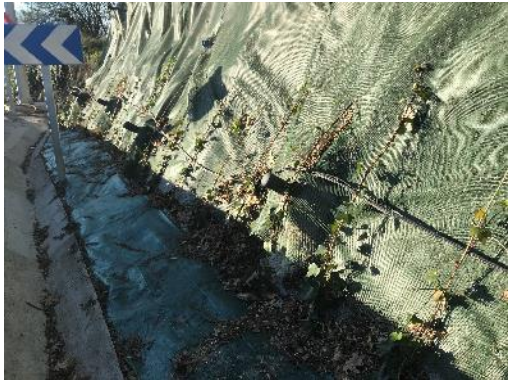
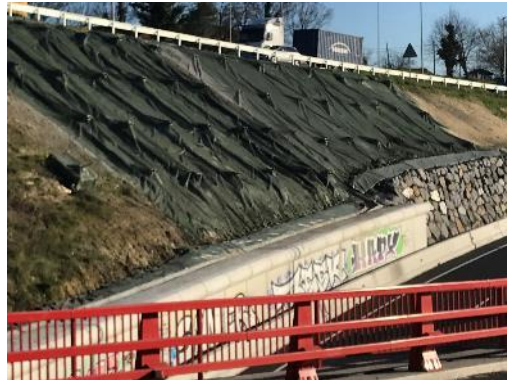
<p>Revegetación</p>	<p>Los trabajos de revegetación se han desarrollado correctamente. Se ha llevado a cabo la hidrosiembra de taludes y las plantaciones de especies trepadoras. Faltan las plantaciones finales de arbustos.</p>

Restauración y plantaciones de hiedra al final del eje 7 y en el desmonte del eje 3

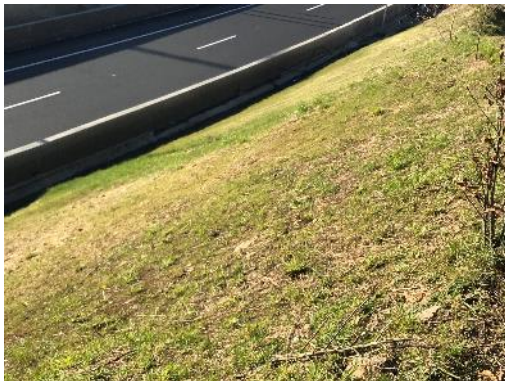
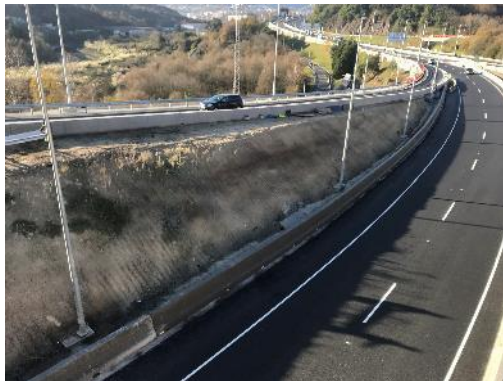
Restauración e hidrosiembras en los taludes de los ejes 3 y 6
