Proyecto de construcción de la remodelación del enlace de Kukularra, reducción nodos urbanos metropolitanos. Conexión BI-37 y N-637. Sentido Rontegi-Enekuri-Erletxes ACTA DE VISITA MENSUAL: ENERO	Página 1 de 11 Edición: 0 Fecha: 12.02.2019
---	--	--

Se indica a continuación estado ambiental de la obra, para lo cual se emplea la siguiente simbología:

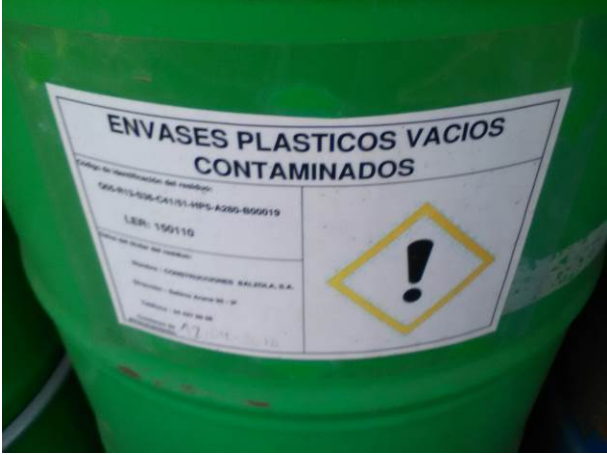
<p>Bidón de residuos bien identificado (16/01/19)</p>

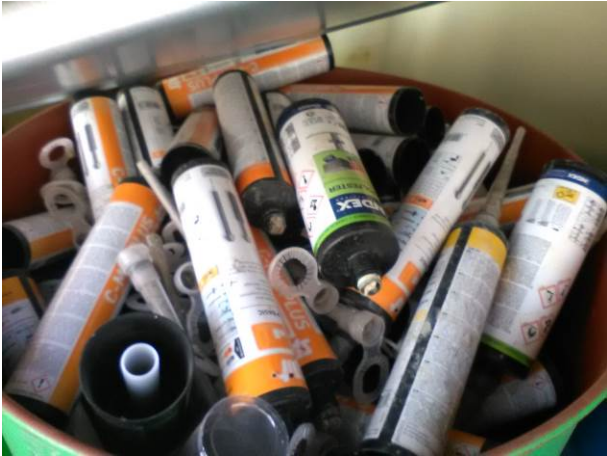
<p>Envases de plásticos vacíos (16/01/19)</p>	<p>Foto nº6 y nº 7</p>

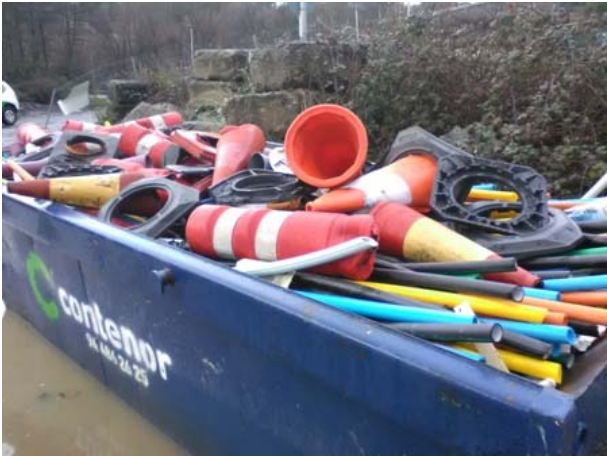
<p>Contenedor de plásticos en la zona de instalaciones auxiliares (31/01/19)</p>	<p>Foto nº 8</p>

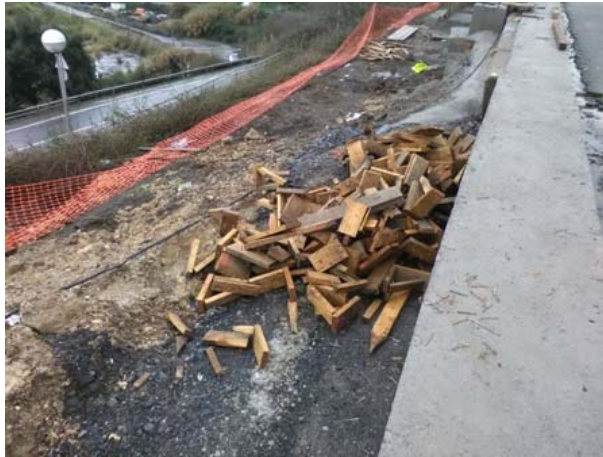
Foto nº9 y nº10

habilitar un contenedor para almacenar maderas, se están acopiando sobre la solera para su retirada (Ver foto nº9 y nº10)	
Registro gestión residuos	Se gestionan paulatinamente los residuos de la zona	N/A
CALIDAD AMBIENTAL GENERAL		
	OBSERVACIONES	Estado
Presencia de residuos	Se están retirando paulatinamente los residuos de la zona de obras	😊
Fugas o derrames	No se han detectado fugas relevantes a lo largo de este mes	😊
Protección de la vegetación	Los ejemplares que se han protegido en la zona de obra hacia playabarri están en buenas condiciones. Habría que jalonar los que se van a conservar en la zona de Enekuri (zona de la bajante escalonada)	😊
Balizamiento zona obra	Balizada toda la zona de obra	😊
Instalaciones auxiliares	Sin incidencias	😊
Revegetación	Las zonas regeneradas están evolucionando de forma positiva. Los taludes sembrados tienen una cobertura adecuada (ver fotos nº11 y nº12)	😊

Madera acopiada para su retirada (31/01/19)

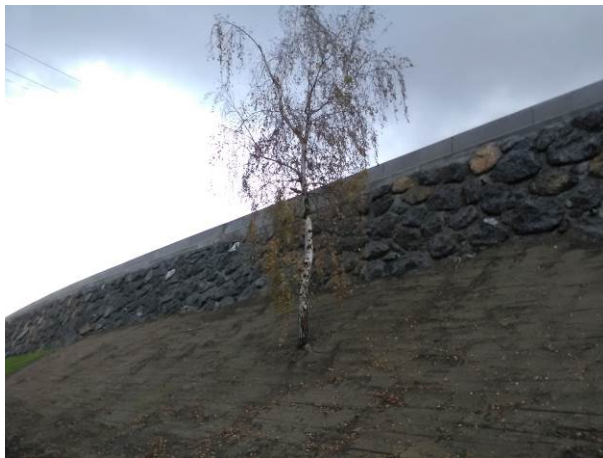
Foto nº 11 y nº12

Ejemplar que se ha protegido a lo largo de la obra (09/01/19)

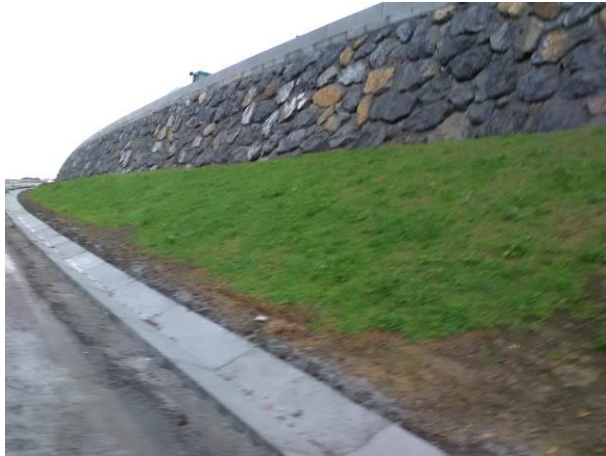
Talud en la bajada hacia Playabarri (09/01/19)
