PROGRAMA DE VIGILANCIA AMBIENTAL

**PROYECTO DE CONSTRUCCIÓN DE LA REMODELACIÓN  
DEL ENLACE DE KUKULARRA, REDUCCIÓN DE NODOS  
URBANOS METROPOLITANOS. CONEXIÓN BI-37 Y N-  
637 SENTIDO RONTEGI-ENEKURI-ERLETXES**

**PERIODO JUNIO-AGOSTO 2020**

Nº Ref.: 2019086\_AGOSTO\_20 Ed.0

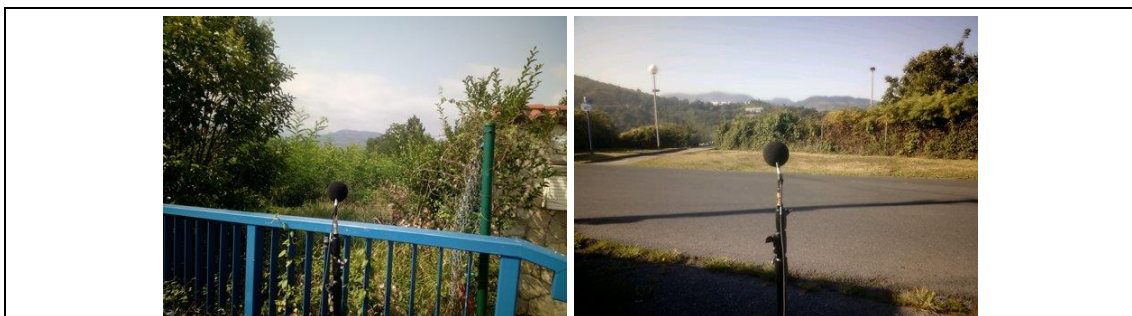
Control acústico	Se realizan los controles acústicos mensuales con resultado satisfactorio (realizados el 16/06/2020, el 09/07/2020 y el 27/08/2020)

Puntos de medición de ruido (PRM-1: Caserío Beiti Berri y PRM-2: Altzaga Goikoa)

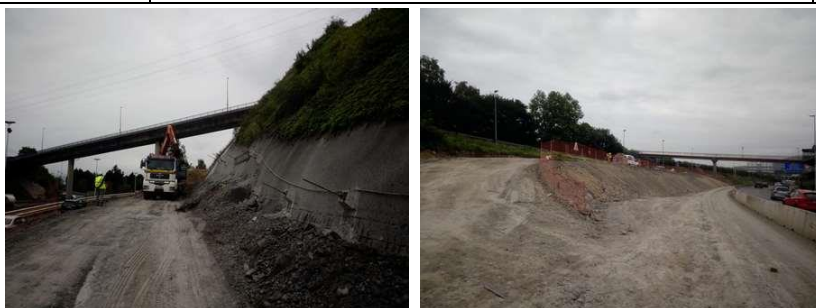
Elemento a controlar	OBSERVACIONES	Estado	
Aparición de grietas o descalces	Contol de la aparición de grietas y descalces una vez comiencen los trabajos de retaluzado, etc.	😊	↔
Material sobrante	Los sobrantes de tierra se han reutilizado dentro de obra para construir plataformas de pilotajes y el resto se ha valorizado en otras obras (Zalla/Zorrozaurre) o depositado en el DS de Artxanda.	😊	↔

Zona de excavación en el talud D4b y plataforma construida en MU-3-1+330 con esas tierras

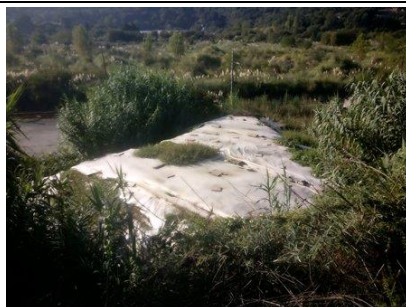
Tierra vegetal	La tierra vegetal sigue acopiada en la zona de Playabarri, y se ha cubierto para evitar su contaminación por invasoras.	😊	↔
----------------	---	---	---

Acopio de tierra vegetal cubierto

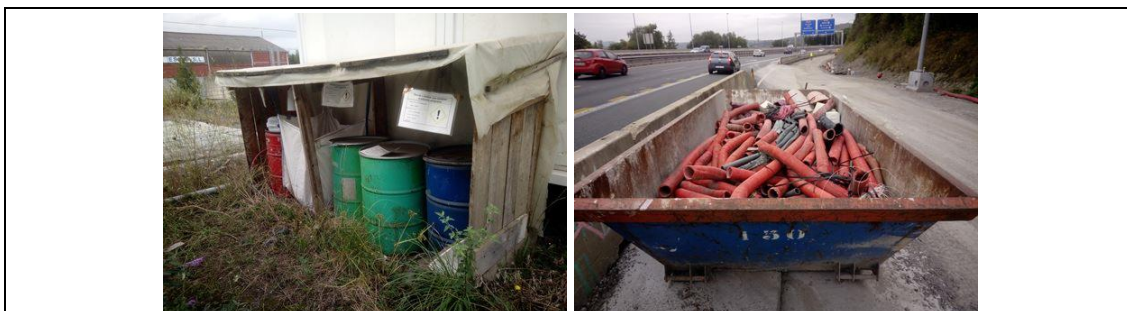
*Punto limpio y contenedor para plásticos*

CALIDAD AMBIENTAL GENERAL			
	OBSERVACIONES	Estado	
Presencia de residuos	Se han detectado algunos residuos incontrolados en la zona de obra, seguimiento en obra y a las subcontratas para la correcta segregación de residuos y recomendación de colocar algún contenedor más	☹️	↔️
Fugas o derrames	No se han detectado fugas relevantes a lo largo de estos meses	😊	↔️
Protección de la vegetación	No se han detectado	😊	↔️
Balizamiento zona obra	Balizada toda la zona de obra	😊	↔️
Instalaciones auxiliares	Sin incidencias	😊	↔️
Revegetación	Previsto para el final de cada tajo	😊	↔️
