ANEJO N°2

# **Geología y geotecnia**

En este anejo describimos las características geológicas del tramo de Bidegorri localizado entre Etxebarri y Basauri, anexo a la margen izquierda de la ría del Nervión.

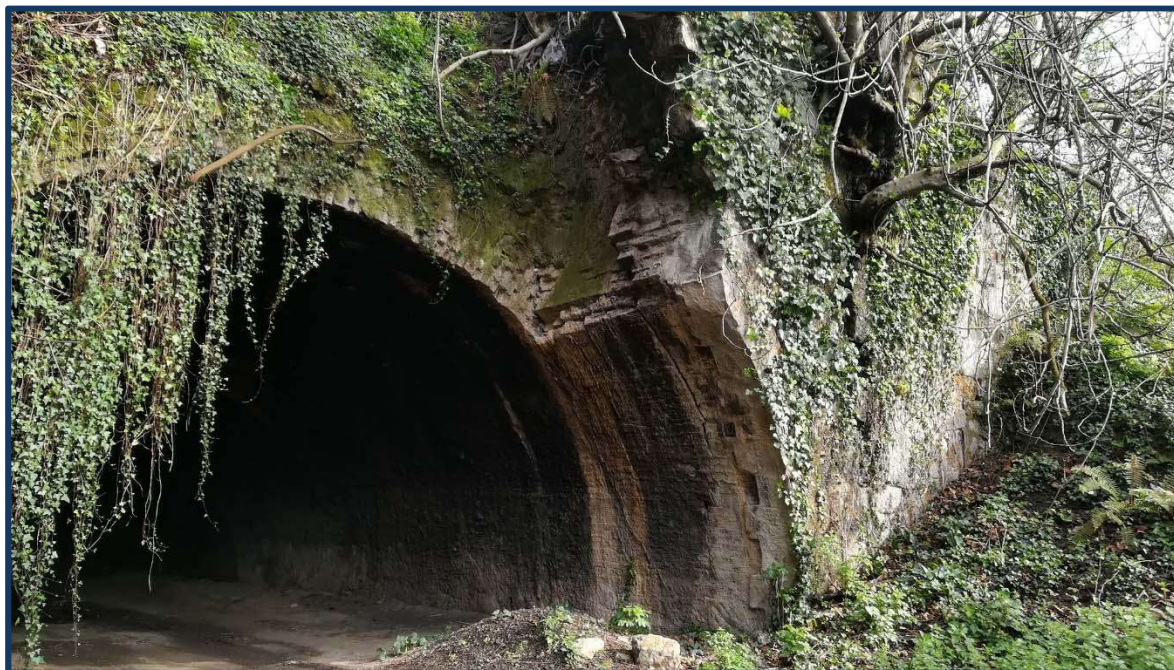
La boquilla del lado Basauri ha cedido en sus últimos 3 metros que corresponden a la parte que se encontraba en voladizo a modo de falso túnel.

*Boquilla lado Basauri, donde ha caído parte de los tres primeros metros propiciados por la presencia de varias higueras que crecen en su paramento.*

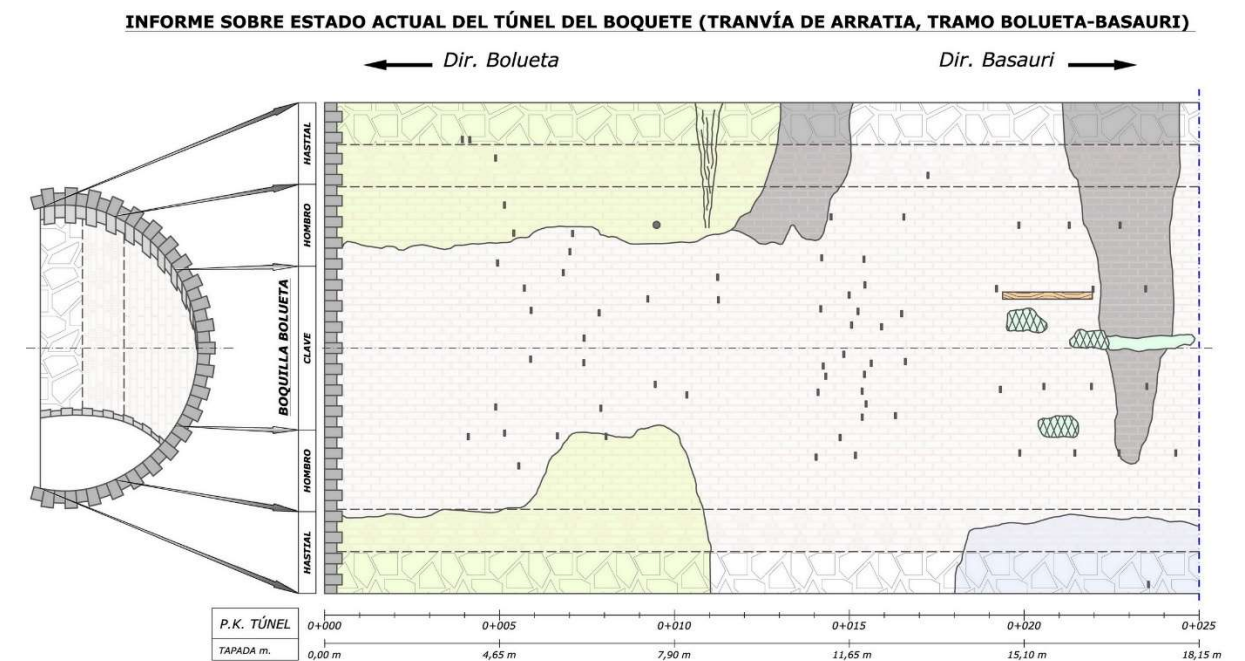
Resultado de la inspección realizada en los primeros 25 metros del túnel en su boquilla dirección Bolueta.

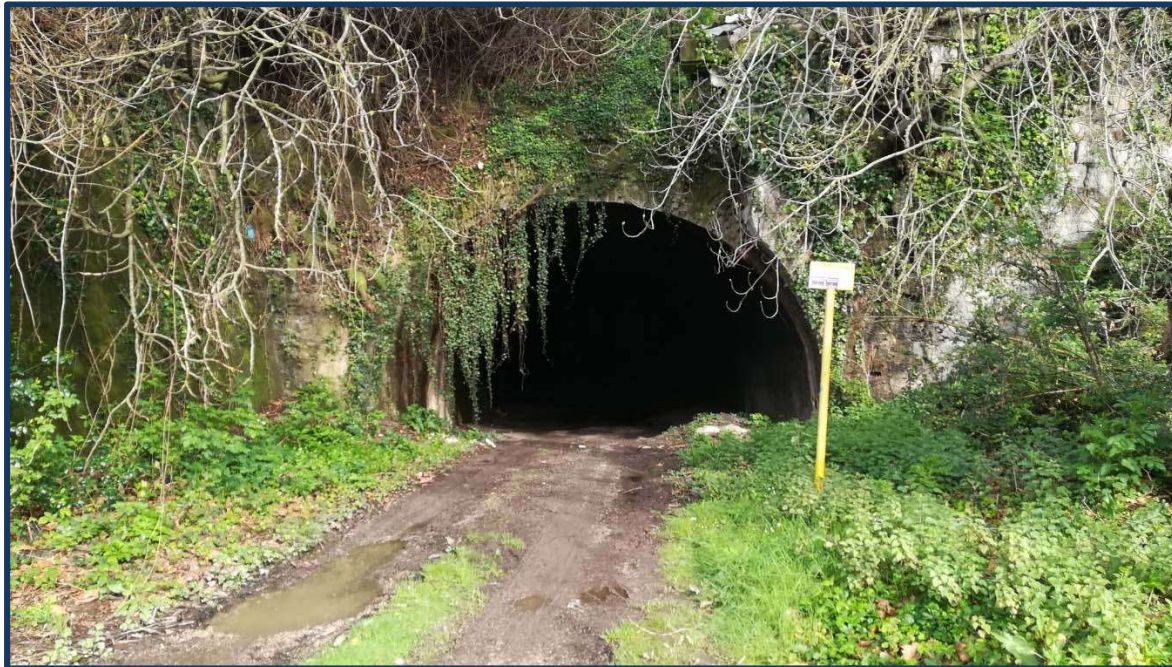
Boca oeste del túnel, lado Basauri.

Mientras que la boquilla este, lado Bolueta, permanece en buen estado sin síntomas de inestabilidades, la boquilla oeste (lado Basauri) ha perdido parte de su bóveda quedando en una situación inestable.

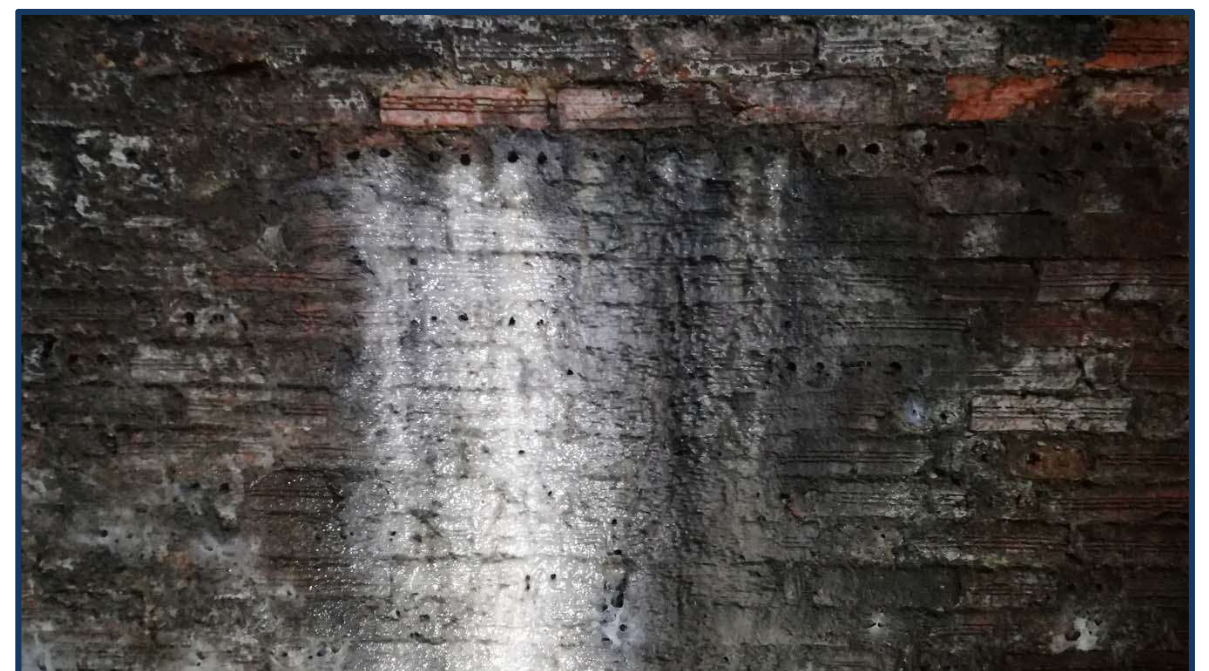
- La colocación de un aparejo a soga y tizón en la parte inferior del revestimiento de ladrillos. El agua del trasdós saldría por los huecos que presentan estos ladrillos. Esta situación se ve aumentada por la fila de ladrillos a tizón.

Humedad asociada a los huecos presentes en los ladrillos del revestimiento.

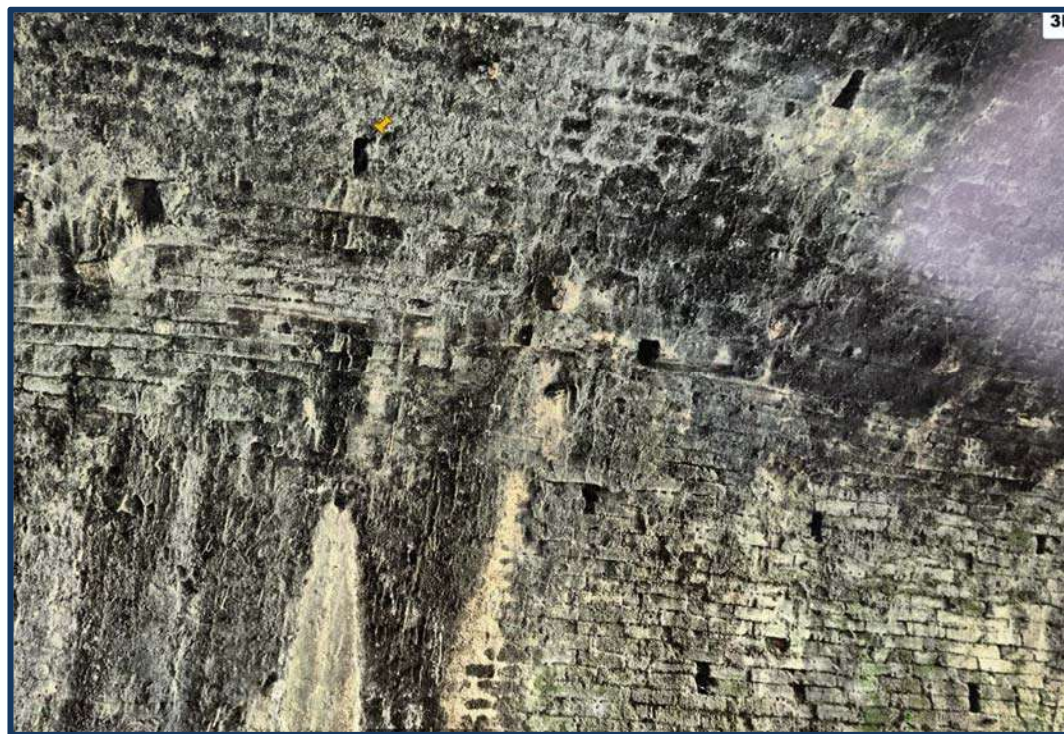
*Concentración de mechinales en clave en la boquilla lado Bolueta.*

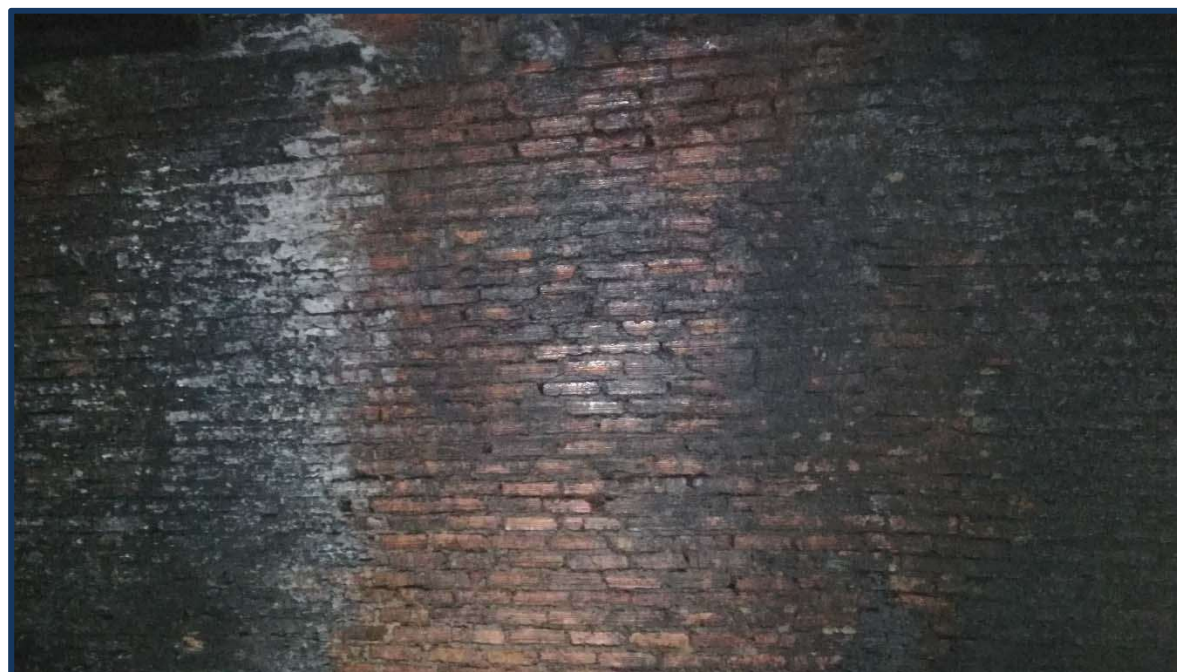
Habitualmente, se trata de sulfatos y, en menor medida, carbonatos tanto de sodio como de potasio o de calcio.

*Zona húmeda orlado por la presencia de precipitados blanquecinos.*

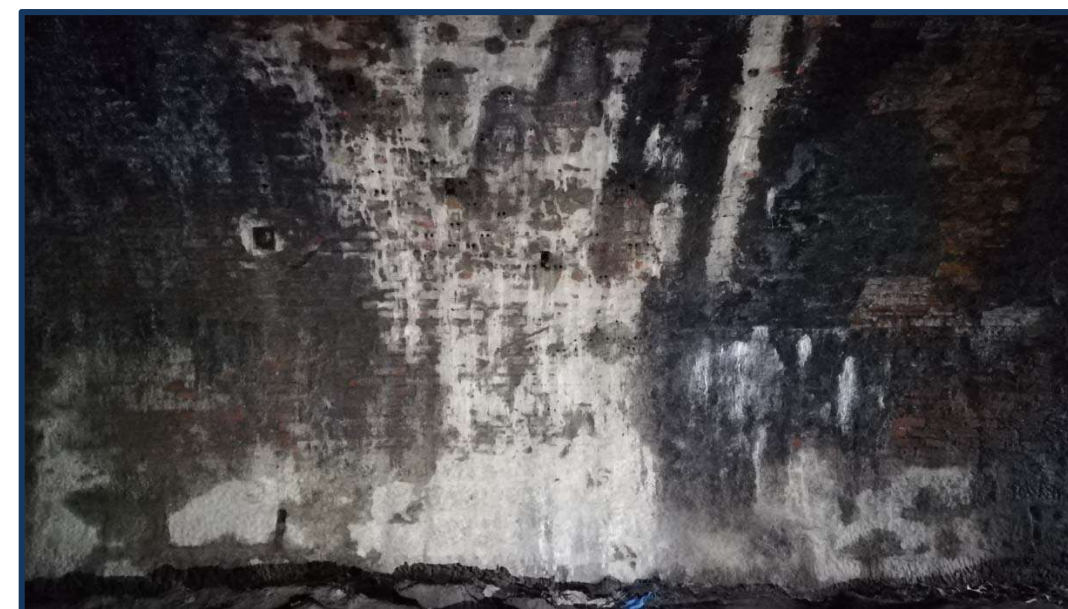
Este fenómeno es más intenso en las zonas de boquilla por mayor presencia de agua de infiltración y donde está más afectado por los cambios de temperatura.

*Precipitados de carbonato cálcico en la zona de la boquilla este, lado Basauri.*

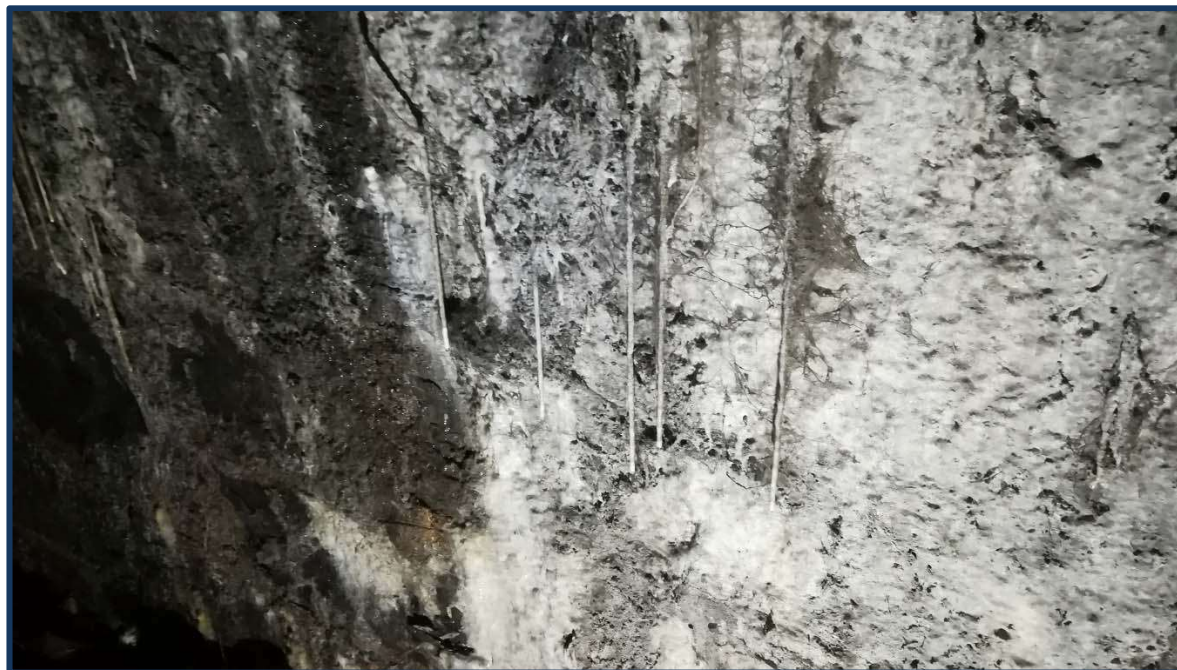
*Precipitados calcáreos formando "macarrones" de casi 50 cm. de longitud.*

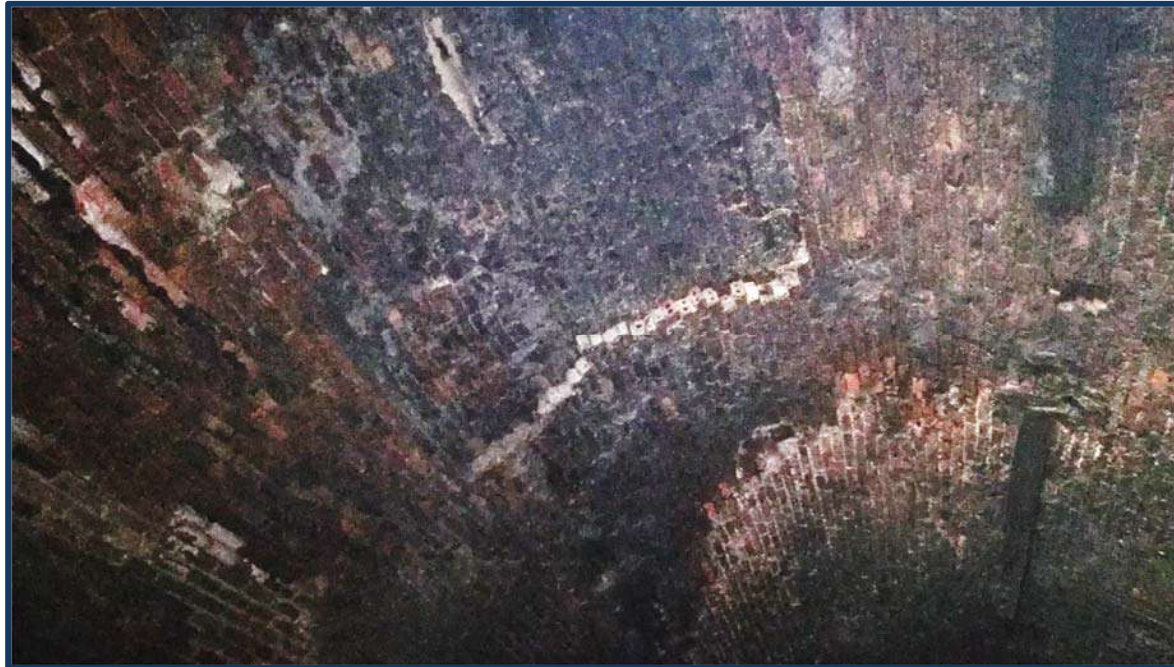
Estos desconchones presentan escaso desarrollo y afectan al primer nivel de ladrillos quedando el anillo interior inalterado.

*Zona con pérdida de la capa exterior del revestimiento de ladrillos.*

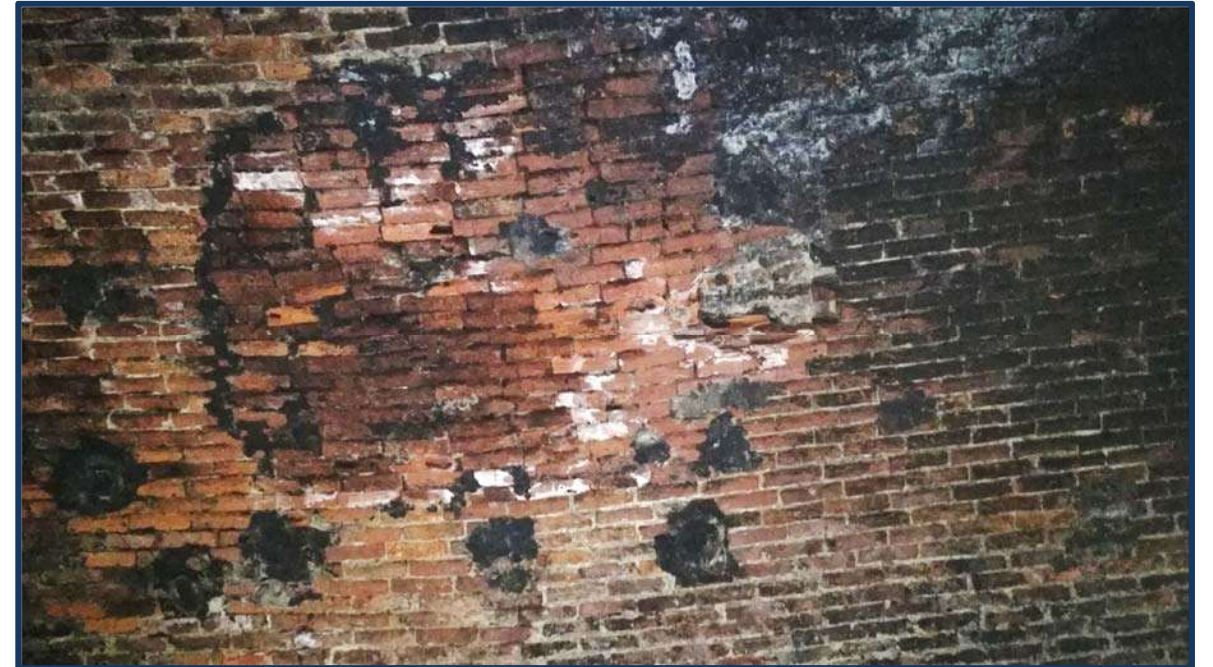
*Antigua incidencia donde se aprecia la pérdida del revestimiento de ladrillo y la reparación de la misma con una nueva capa de ladrillos colocados de forma poco cuidadosa.*

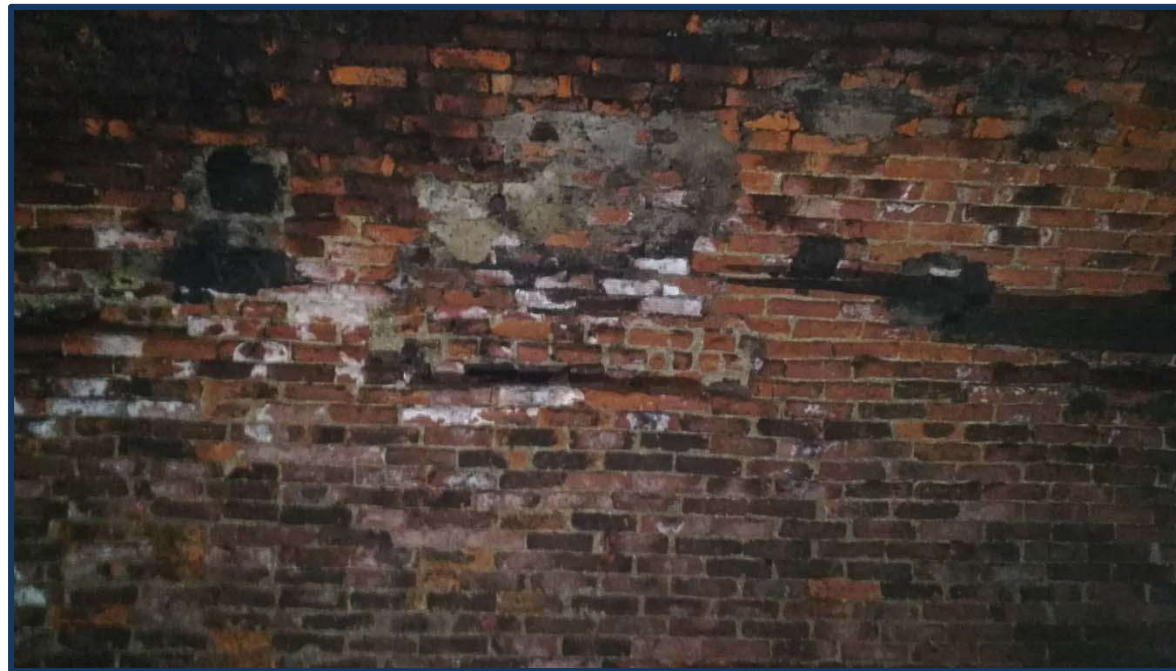
*Desconchón junto a una antigua reparación efectuada con un parche de cemento.*

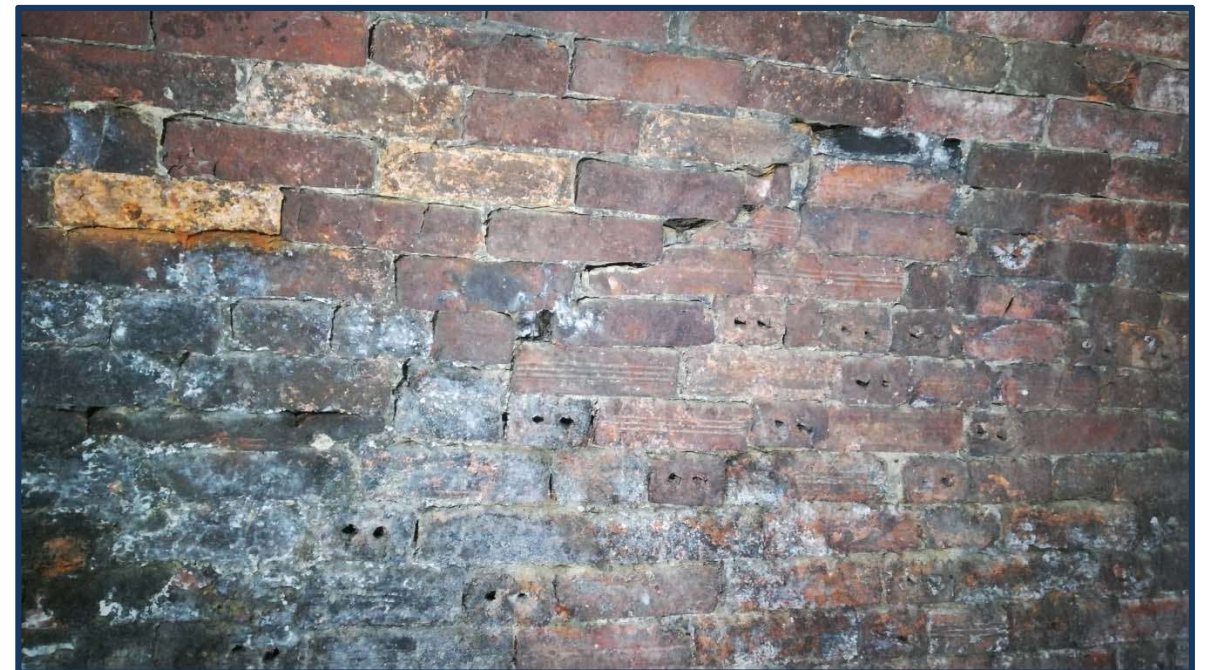
*Pequeña grieta que parece haber sido reparada. Se observa la zona repuesta ya que se realizó con ladrillos que presentan unas estrías en su lado que se diferencia con los ladrillos lisos originales.*

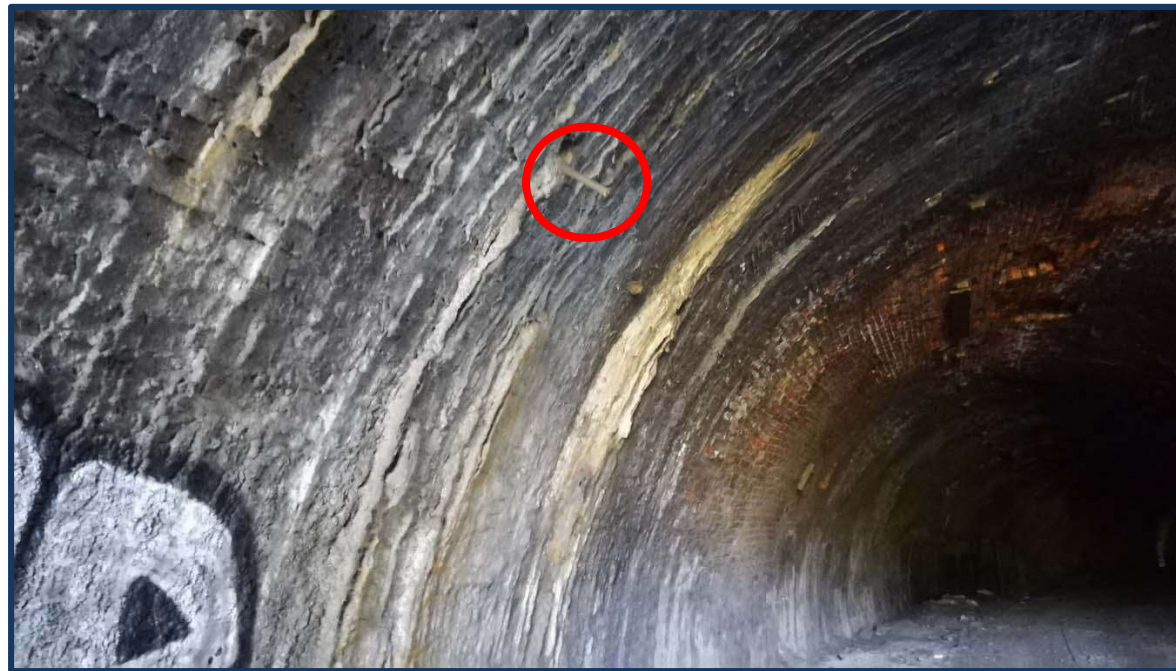
En la boquilla oeste aparecen un par de puntos donde hay colocado un pequeño dren recogido con un parche de cuero remachado, posiblemente en una zona con goteos de agua. Ambos puntos se encuentran a media altura del hastial izquierdo.

*Tubo de drenaje recogido con un parche de cuero presente en los primeros metros del túnel en su parte Boqueta.*

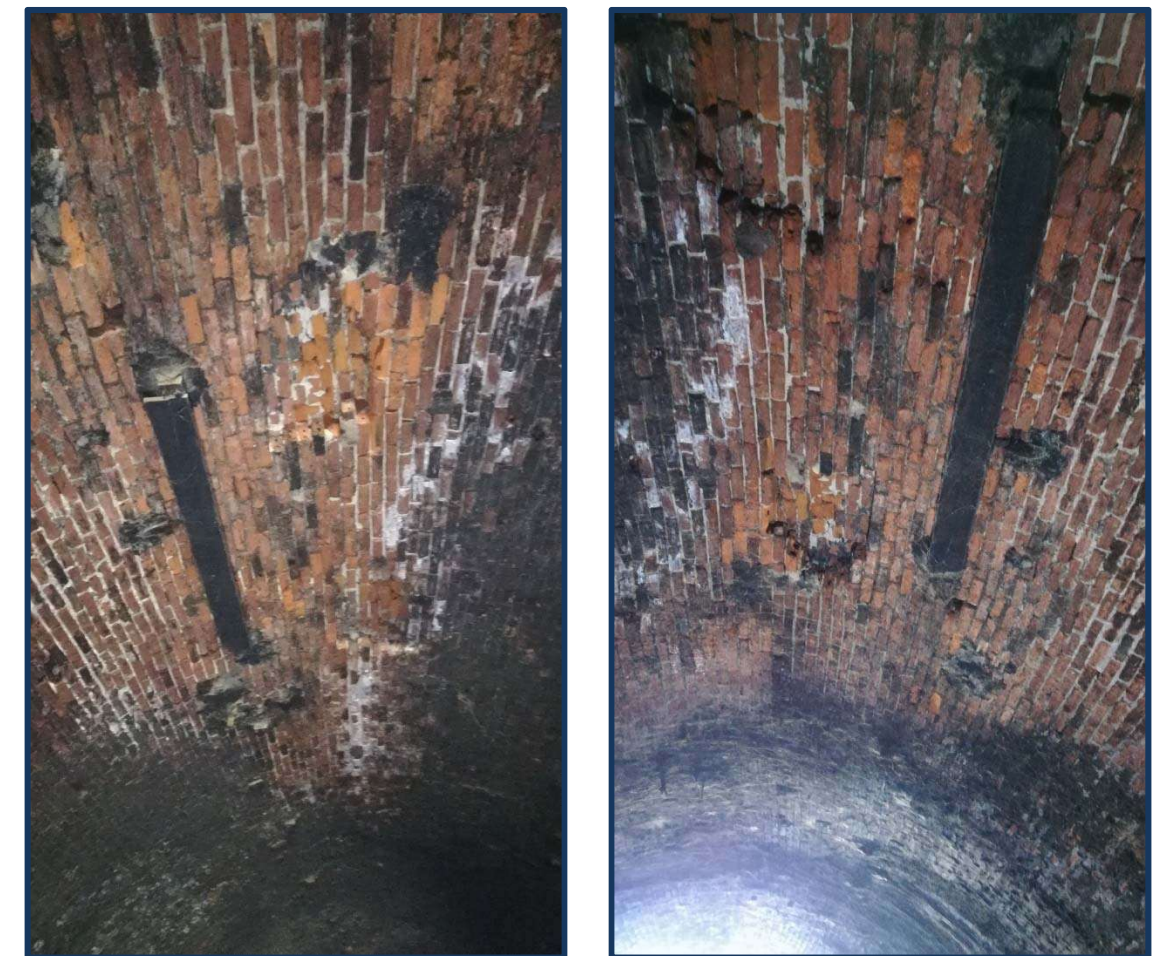
Estos tablones se anclaban al revestimiento de ladrillos mediante unos grandes tacos de madera. La pérdida o caída de estos tacos han generado desconchones en el revestimiento.

*Restos de la antiguo sistema de donde colgaba la catenaria para cada uno de las dos vías.*

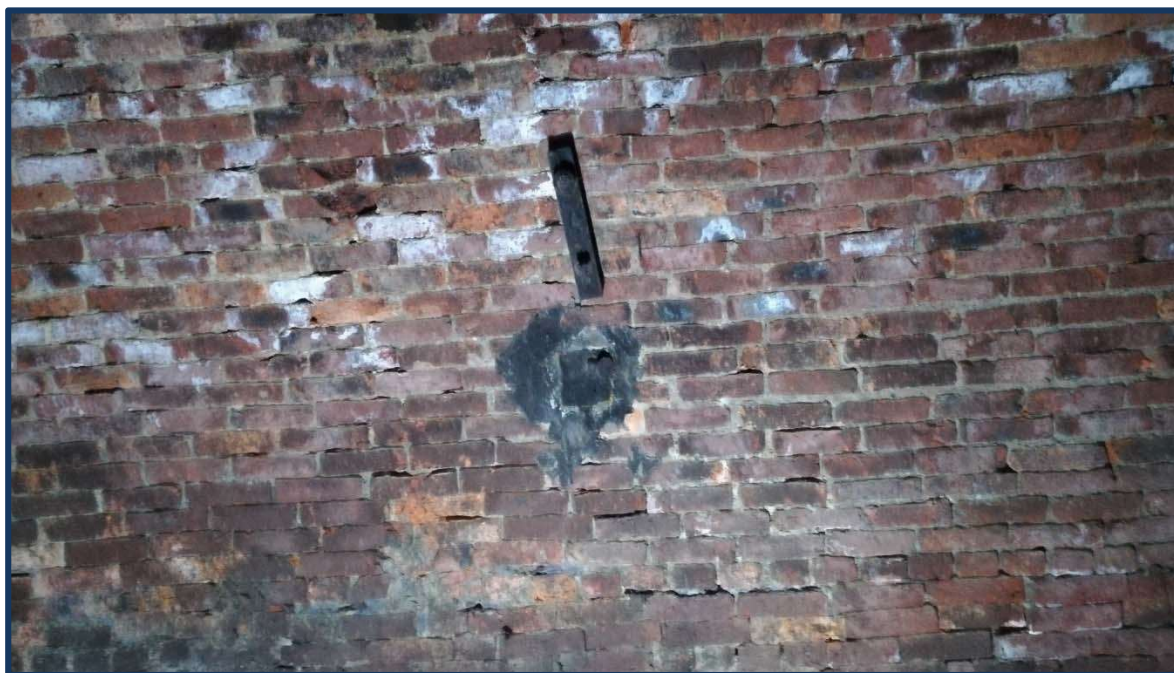
Restos del taco de madera y del soporte de la línea eléctrica situado en el hastial del túnel.

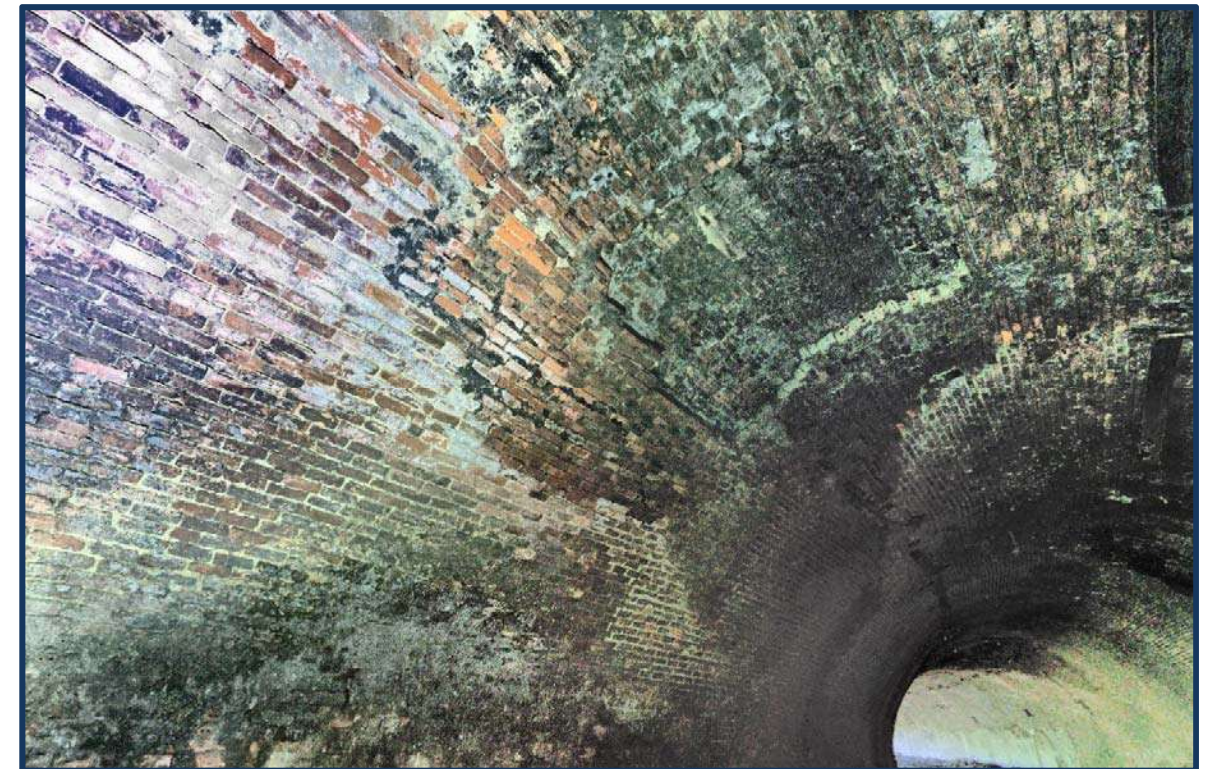
Junto a esta zona con pérdida de parte del revestimiento podemos reconocer un arreglo realizado durante la explotación del túnel. Estos arreglos poco cuidadosos corresponden al área dentro de sección, marcada con tonalidades rojizas en el plano abatido de la planta del túnel.

Aspecto del revestimiento en los alrededores del p.k. 0+087. Vemos el desconchón y la pérdida de la primera capa de ladrillos del revestimiento junto a una reparación y colocación de nuevos ladrillos.
