ANEJO Nº15

## Seguridad vial

### 3.1 Informe Preliminar Agosto 2021

## 3.2 Informe preliminar noviembre 2021

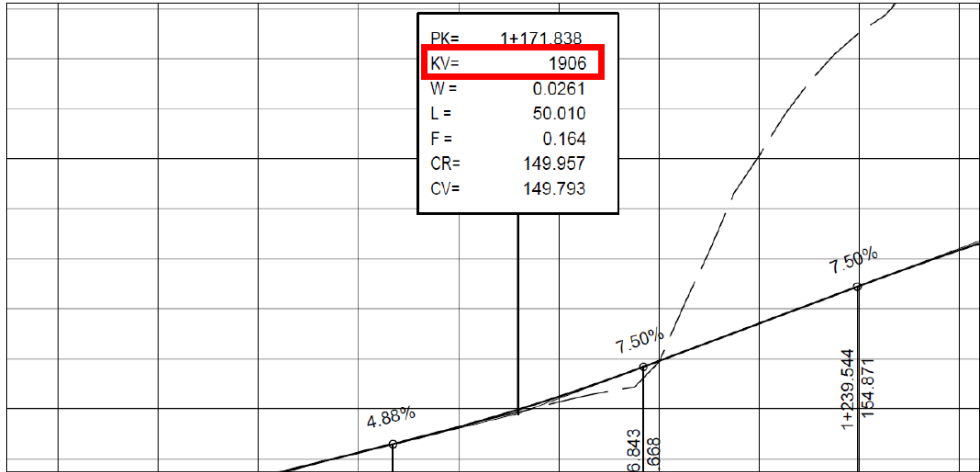
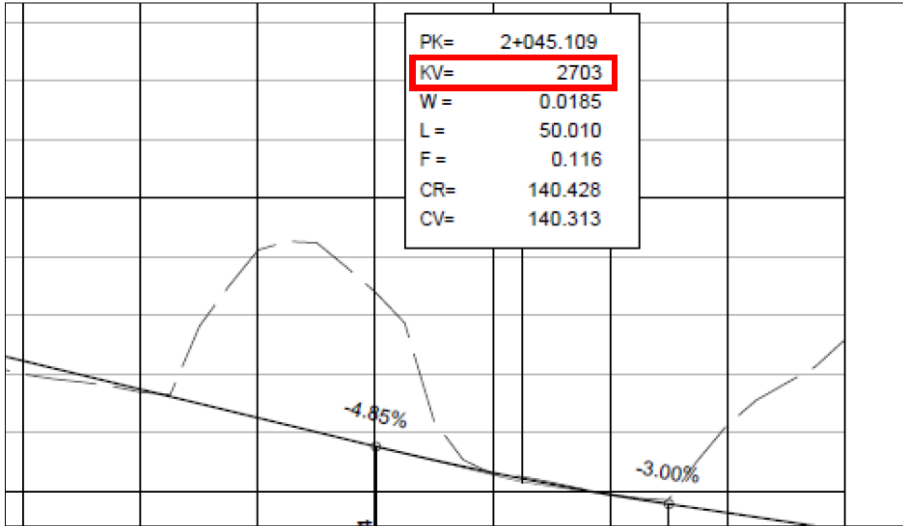
Imagen 12: Plano 4.1 trazado perfiles longitudinales tronco, Hoja 2 de 4

9. **0130004. Parámetro de acuerdo vertical inadecuado**

Se han detectado dos acuerdos verticales cóncavos cuyo parámetro Kv es inferior al valor mínimo de Kv de adelantamiento indicado por la normativa. Los valores mínimos de Kv de adelantamiento únicamente serán necesarios en las carreteras convencionales si se permite esa maniobra. Al no haberse facilitado los planos de señalización, se desconoce si se va a permitir la maniobra de adelantamiento en esos puntos.

**Acción correctora:** Se aumenta el valor de esos acuerdos verticales, cumpliendo con el mínimo exigido por la norma.

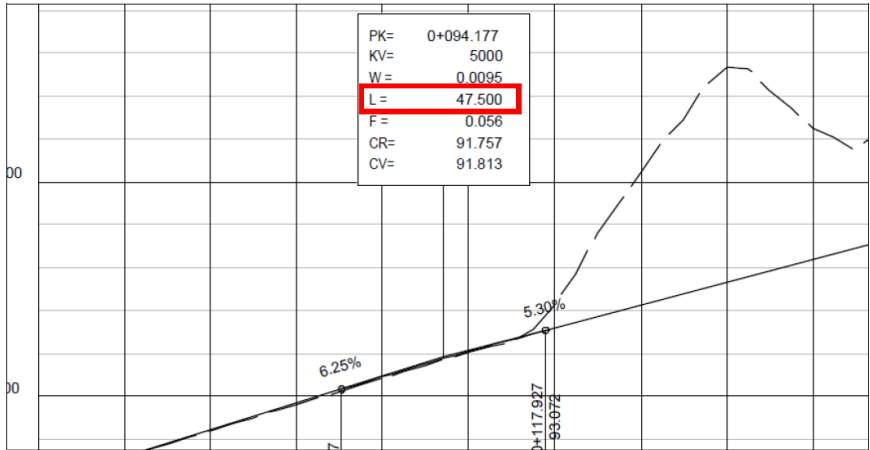
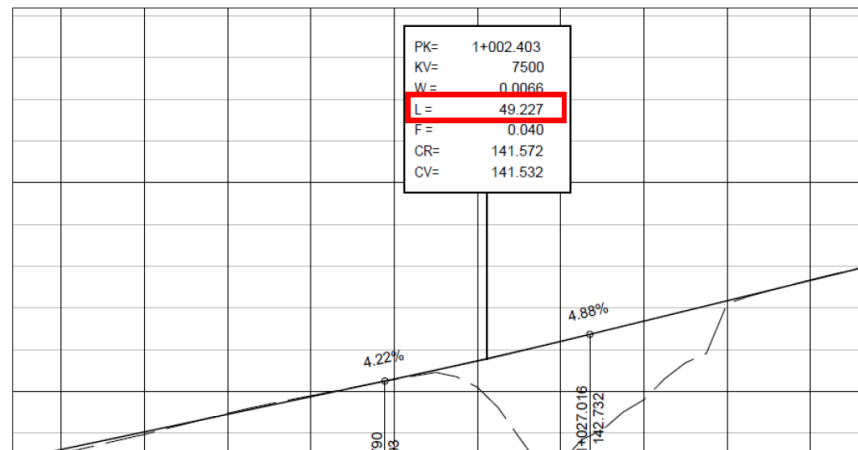
Imagen 14: Plano 4.1 trazado perfiles longitudinales tronco, Hoja 1 de 4

10. **0130005. Longitud de acuerdo vertical inadecuada**

Según la Norma 3.1-IC “Trazado”, la longitud de la curva de acuerdo vertical tiene que ser mayor o igual a la velocidad de proyecto. Teniendo en cuenta que la velocidad de proyecto es de 50 Km/h, se han detectado dos acuerdos verticales cuya longitud es ligeramente inferior a 50 m.

**Acción correctora:** Se aumenta el valor de esas longitudes de curvas de acuerdo vertical a 50 m.
