# Puntu ez-seguruen mapa

Santurtzi Hirigintza eta Generoa

SANTURTZI  
udala - ayuntamiento

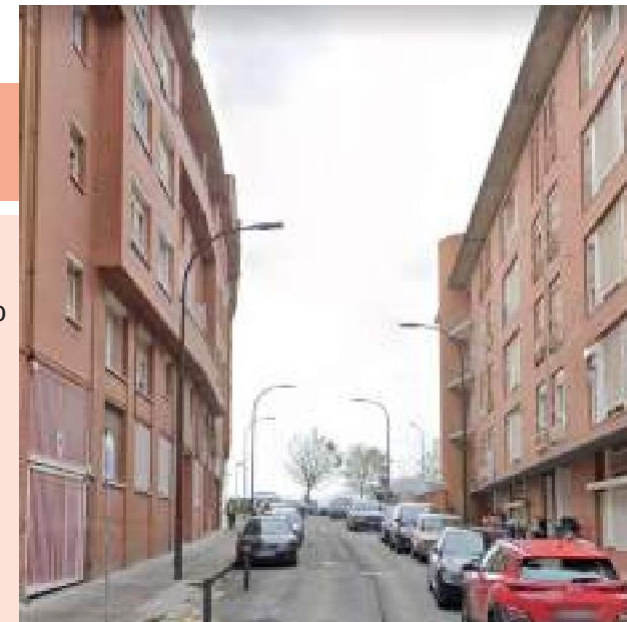
## 01 MENDI ALDE KALEA [2018ko informean 2. puntua]

Eskaileradun tramo luzeak daude. Bide bakartiak dira. Badu bide alternatiboa.

- Ez zaitu inork ikusten, ez entzuten
- Gune bakartia gauez

- iluminazioa hobetu da, LED farolak jarritz

| HIRIGINTZAKO<br>ESKU HARTZE ETA<br>HOBKUNTZAK | SENTZIBILIZAZIOA | ESPazio PUBliKOAREN<br>ERABILERA ETA<br>ZERBITZUAK | ARAU DI<br>ALDAKETAK |
|---|---|---|---|
| <ul style="list-style-type: none"> <li>• Ispilu bat jartzea</li> <li>• Iluminazioa hobetzea</li> <li>• Autobus geltokia lekualdatzea</li> </ul> | <ul style="list-style-type: none"> <li>• Kartelak</li> </ul> | <ul style="list-style-type: none"> <li>• Hiri altzariak jartzea transito leku izatetik egoteko leku izatea sustatzeko</li> </ul> | <ul style="list-style-type: none"> <li>• HAPOan edo ordenantzan genero araudia aplikatzea, hala dagokionean</li> </ul> |

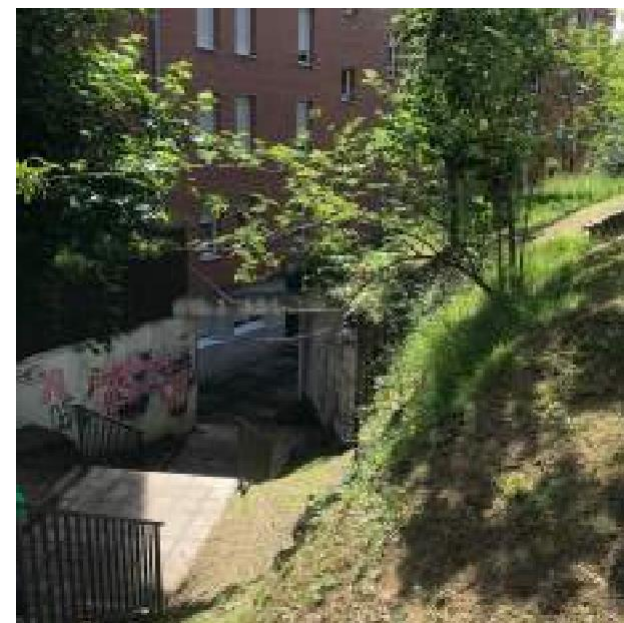
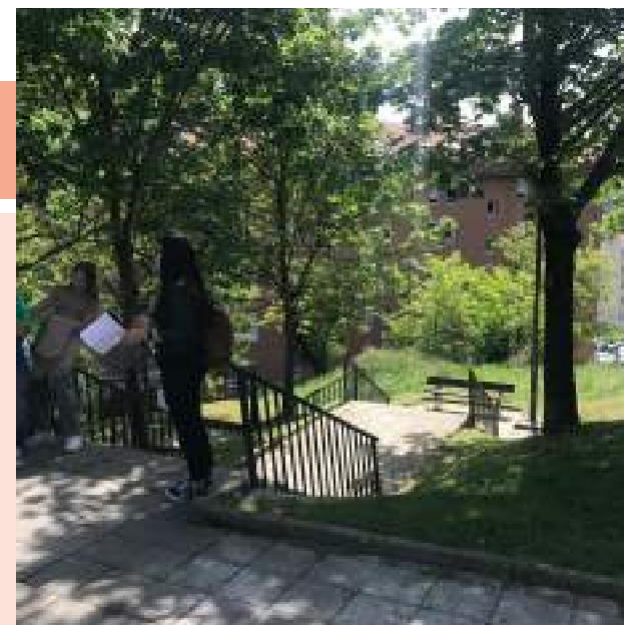
## 02 VALLEJO ZEHARBIDEA [2018ko informean 3. puntua]

Eskailerak egoera txarrean daude. Ikusgarritasun gutxi dago eta leku bakartia da.

- Ez zaitu inork ikusten ez entzuten
- Argiztapena jarraitzen du ez egokia izaten

- Argiztapena hobetu da, LED farolak jarritz
- Urbanizazioa hobetu da

| HIRIGINTZAKO<br>ESKU HARTZE ETA<br>HOBKUNTZAK | SENTZIBILIZAZIOA | ESPazio PUBliKOAREN<br>ERABILERA ETA<br>ZERBITZUAK | ARAU DI<br>ALDAKETAK |
|---|---|---|---|
| <ul style="list-style-type: none"> <li>• Lorezaintzako mantentze-zerbitzuaren maiztasuna areagotzea</li> </ul> | | <ul style="list-style-type: none"> <li>• Bide alternatibo baten erabilera bultzatzea</li> <li>• Mantenu lanak areagotzea</li> </ul> | <ul style="list-style-type: none"> <li>• Genero araudia aplikatzea</li> </ul> |

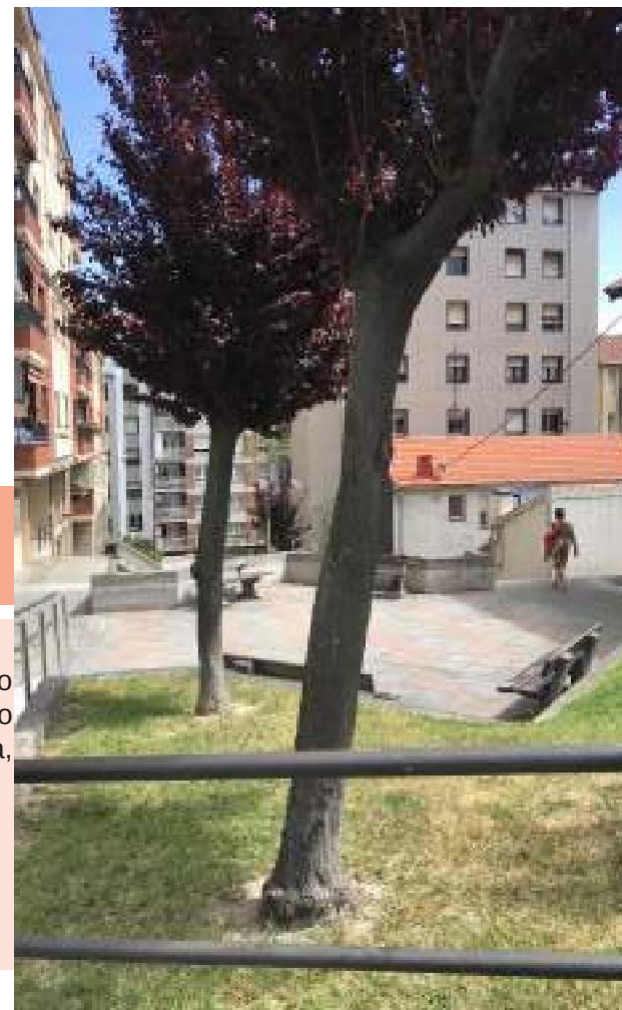
### 03 HIGARILLO KALEA [2018ko informean 4. puntua]

Maila aldaketa bat ematen da eta irisgarritasuna ez dago bermatuta. Kalearen alde batean, ordea, etxebizitzetarako sarbide zuzenak daude eta bertako mantenua ez da egokia kontsideratzen. Mantenu desegokia duten eremu horiek jabetza pribatukoak dira.

- Presentzia deserosoa dago
- Gordelekuak ditu
- Argiztapena ez da egokia
- Mantenu lanak ez dira behar bezala burutzen

- Irisgarritasuna hobetu da, malda berriztu da eta orain irisgarria da
- Argiztapena berritzeko lanak abian daude
- HAPOaren arabera, parke bat aurreikusten da eremu honetan.

| HIRIGINTZAKO ESKU HARTZE ETA HOBEKUNTZAK | SENTZIBILIZAZIOA | ESPazio PUBLIKOAREN ERABILERA ETA ZERBITZUAK | ARAUDI ALDAKETAK |
|---|---|---|---|
| <ul style="list-style-type: none"> <li>• Horma itsuen ordeztikusgarritasuna bermatzen duten barandak jartzea</li> </ul> | | <ul style="list-style-type: none"> <li>• Mantenu lanak areagotzea</li> </ul> | <ul style="list-style-type: none"> <li>• HAPOan edo ordenantzan genero araudia aplikatzea, hala dagokionean</li> </ul> |

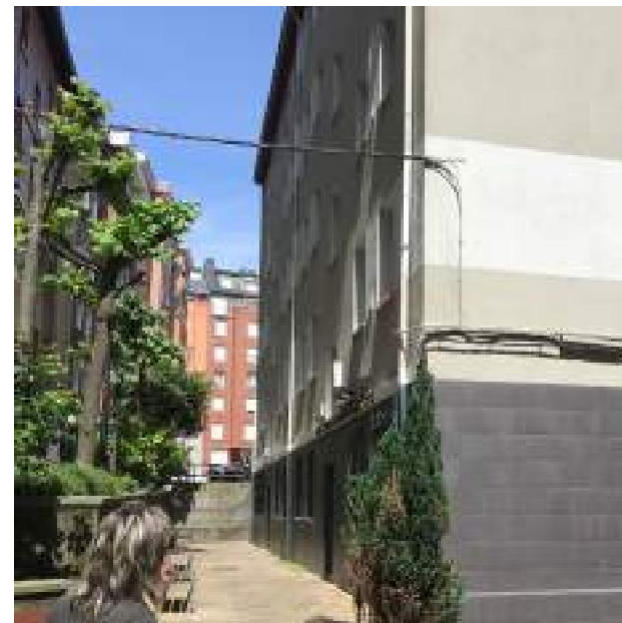
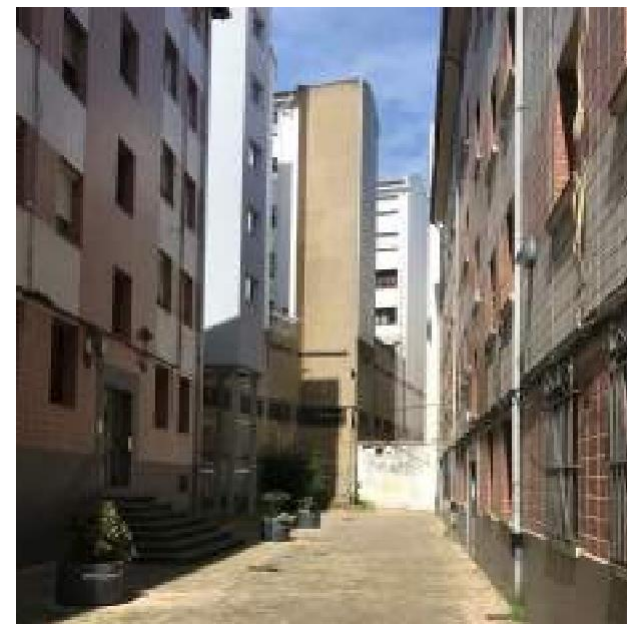
## 04 BOGADORES KALEA [2018ko informean 5. puntuak]

Ertz ilunak dituen kalea. Gauetan, nolabaiteko segurtasun eza sumatzen da.

Erabilera publikoko baina jabetza pribatuko espazioa da.

- Toki bakartia gauez

- Argiztapena hobetu da, LED farolak jarritz
- Hiri altzariak jarri dira eta hauen mantenu lanak egin dira

| HIRIGINTZAKO ESKU HARTZE ETA HOBKUNTZAK | SENTZIBILIZAZIOA | ESPAZIO PUBLIKOAREN ERABILERA ETA ZERBITZUAK | ARAUDI ALDAKETAK |
|---|---|---|---|
| <ul style="list-style-type: none"> <li>• Iluminazioa zuhaitzetan dago, hauek fatxadan jarritz gero ikusgarritasuna hobetuko litzateke</li> </ul> | | <ul style="list-style-type: none"> <li>• Kalkan sartu aurretik itxitura bat jartzea, bertakoen sarrera soilik bermatuz</li> </ul> | <ul style="list-style-type: none"> <li>• Atarien ordenantza indarrean jartzea</li> <li>• HAPOan edo ordenantzan genero araudia aplikatzea, hala dagokionean</li> </ul> |

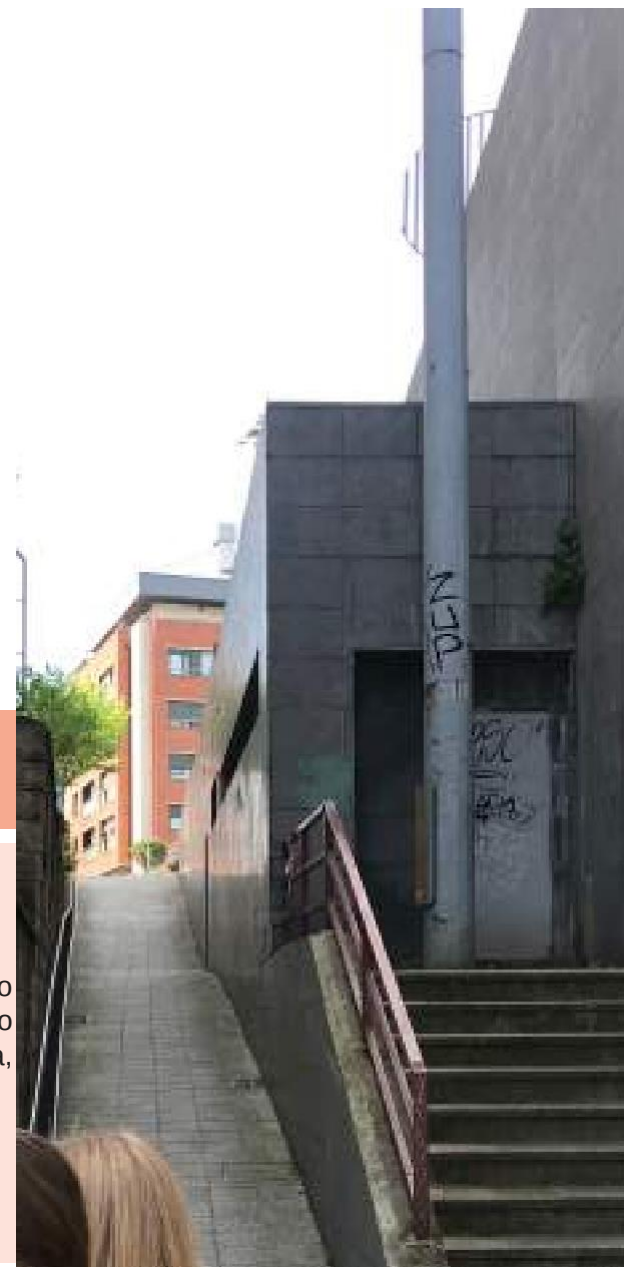
## 05 PÁRROCO ELIAS (aldatsa) [2018ko informean 6a puntua]

Pasabide iluna, estua eta zikina da.

- Egoera berean jarraitzen du

- Argitaztapena ez da egokia
- Gordelekuak ditu
- Toki bakartia gauez

| HIRIGINTZAKO<br>ESKU HARTZE ETA<br>HOBKUNTZAK | SENTZIBILIZAZIOA | ESPAZIO PUBLIKOAREN<br>ERABILERA ETA<br>ZERBITZUAK | ARAUDI<br>ALDAKETAK |
|---|---|---|---|
| <ul style="list-style-type: none"> <li>Iluminazioa hobetzea, aldatsean fokalizatuz</li> </ul> | | <ul style="list-style-type: none"> <li>Gordelekuak ekiditeko sarreren itxiturak berraztertu</li> <li>Mantenu lanak areagotzea</li> </ul> | <ul style="list-style-type: none"> <li>Atarien ordenantza indarrean jartzea</li> <li>HAPOan edo ordenantzan genero araudia aplikatzea, hala dagokionean</li> </ul> |

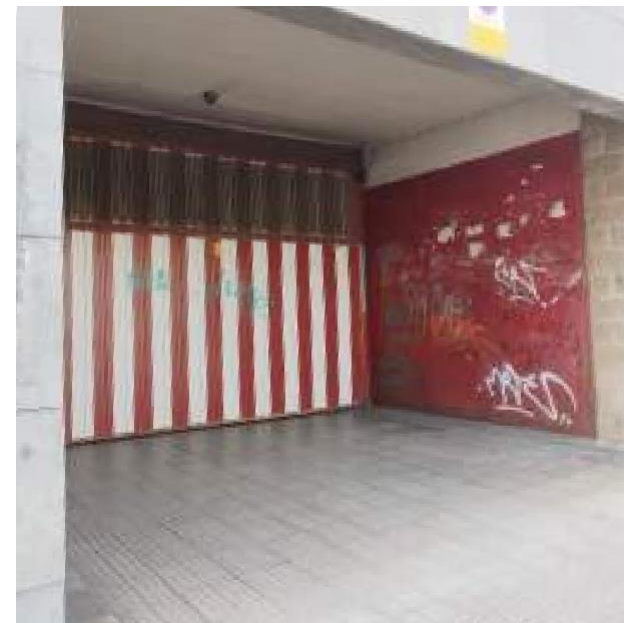
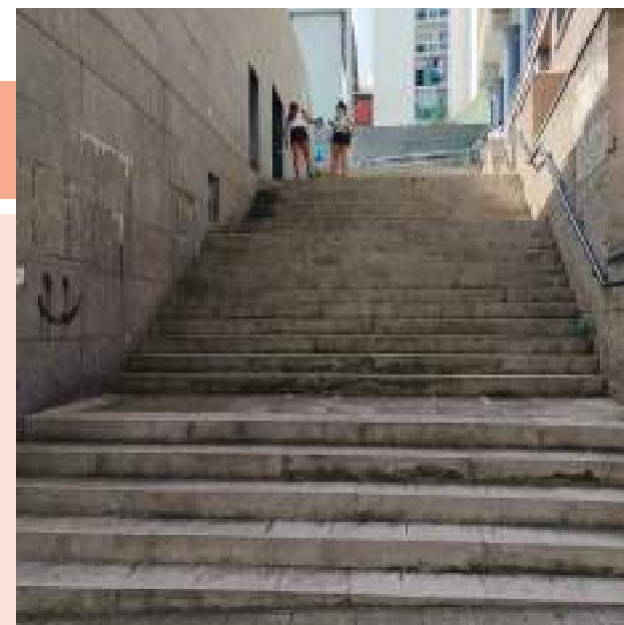
## 06 PARROCO ELIAS (eskailerak) [2018ko informean 6b puntua]

Eskaileren alboan dagoen hormak ikusgarritasuna mugatzen du. Gordelekuak daude eta ezin daiteke eroso korrika atera mehatxatuta sentitzen bazara.

- Gordelekuak ditu
- Ikusgarritasun urriko tokia da
- Irisgarritasun eskasa du

- Argiztapena hobetu da, LED farolak jarritz

| HIRIGINTZAKO<br>ESKU HARTZE ETA<br>HOBKUNTZAK | SENTZIBILIZAZIOA | ESPazio PUBliKOAREN<br>ERABILERA ETA<br>ZERBITZUAK | ARAU DI<br>ALDAKETAK |
|---|---|---|---|
| <ul style="list-style-type: none"> <li>• Iluminazioa hobetzea, eskaileretan fokalizatuz</li> <li>• Ispiluak jartzea</li> </ul> | <ul style="list-style-type: none"> <li>• Sentzibilizazio kartelak</li> </ul> | <ul style="list-style-type: none"> <li>• Bide alternatibo baten erabilera bultzatzea</li> <li>• Gordelekuak ixtea</li> </ul> | <ul style="list-style-type: none"> <li>• Atarien ordenantza indarrean jartzea</li> <li>• Genero araudia aplikatzea</li> </ul> |

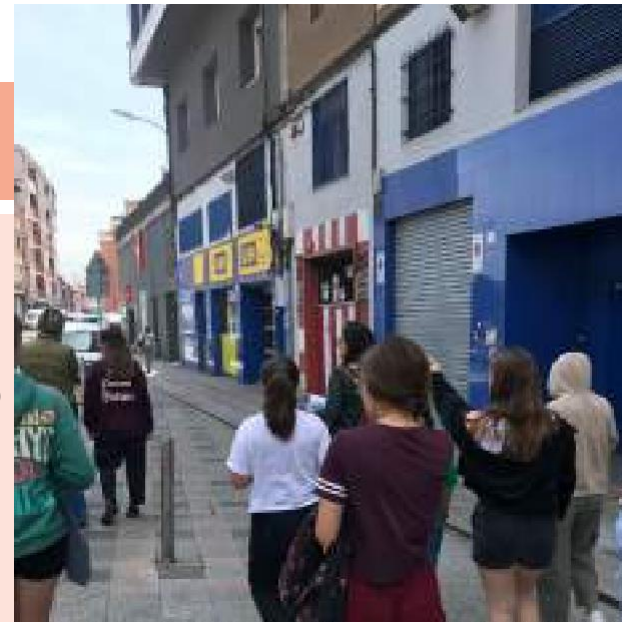
## 07 AYUNTAMIENTO KALEA [2018ko informean 7. puntua]

Egunez asko erabiltzen den gunea izan arren, gauez nahiko iluna eta bakartia da. Autoen sarbideentzako atarietan gordeleku ilun asko sortzen dira.

- Toki bakartia gauez
- Gordelekuak ditu

- Egoera berean jarraitzen du

| HIRIGINTZAKO<br>ESKU HARTZE ETA<br>HOBKUNTZAK | SENTZIBILIZAZIOA | ESPazio PUBliKOAREN<br>ERABILERA ETA<br>ZERBITZUAK | ARAUdi<br>ALDAKETAK |
|---|---|---|---|
| <ul style="list-style-type: none"> <li>• Iluminazioa hobetzea</li> </ul> | <ul style="list-style-type: none"> <li>• Sentzibilizazio kartelak</li> </ul> | <ul style="list-style-type: none"> <li>• Garajeetarako sarreraren itxiturak berraztertu gordelekuak ekiditeko</li> </ul> | <ul style="list-style-type: none"> <li>• Atarien ordenantza indarrean jartzea</li> <li>• HAPOan edo ordenantzan genero araudia aplikatzea, hala dagokionean</li> </ul> |

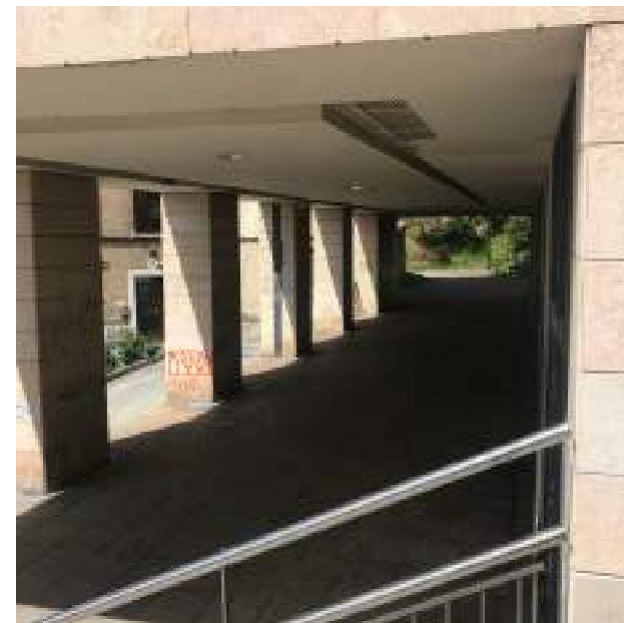
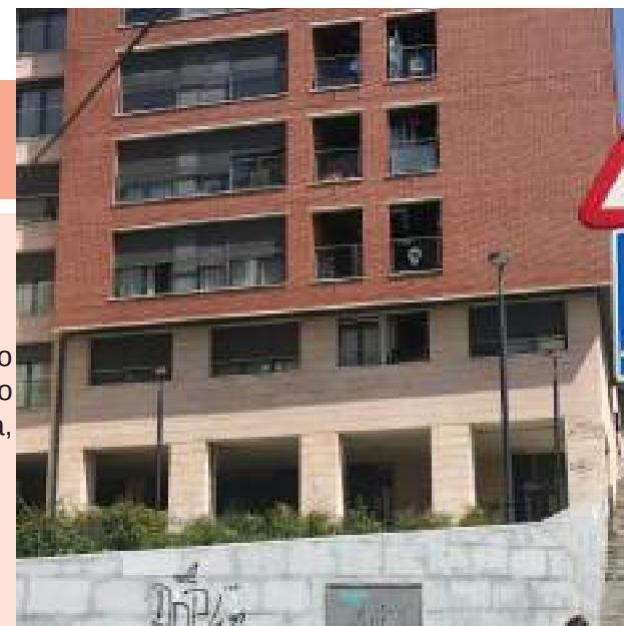
## 08 MAMARIGA KALEA [2018ko informean 8. puntua]

Etxebizitzetara eta kirol instalazioetara joateko bidea iluna da. Erabilera publikoa baina jabetza pribatukoa.

- Gordelekuak ditu

- Argiztapena hobetu da, LED farolak jarritz

| HIRIGINTZAKO<br>ESKU HARTZE ETA<br>HOBKUNTZAK | SENTZIBILIZAZIOA | ESPazio PUBliKOAREN<br>ERABILERA ETA<br>ZERBITZUAK | ARAUdi<br>ALDAKETAK |
|---|---|---|---|
| <ul style="list-style-type: none"> <li>• Iluminazioa are gehiago hobetzea</li> <li>• Irisgarritasuna bermatzea</li> <li>• Lorezaintzako mantentze handiagoa</li> </ul> | | <ul style="list-style-type: none"> <li>• Hiri altzariak jartzea transito leku izatetik egoteko leku izatea sustatzeko</li> <li>• Mantenu lanak areagotzea</li> </ul> | <ul style="list-style-type: none"> <li>• Atarien ordenantza indarrean jartzea</li> <li>• HAPOan edo ordenantzan genero araudia aplikatzea, hala dagokionean</li> </ul> |

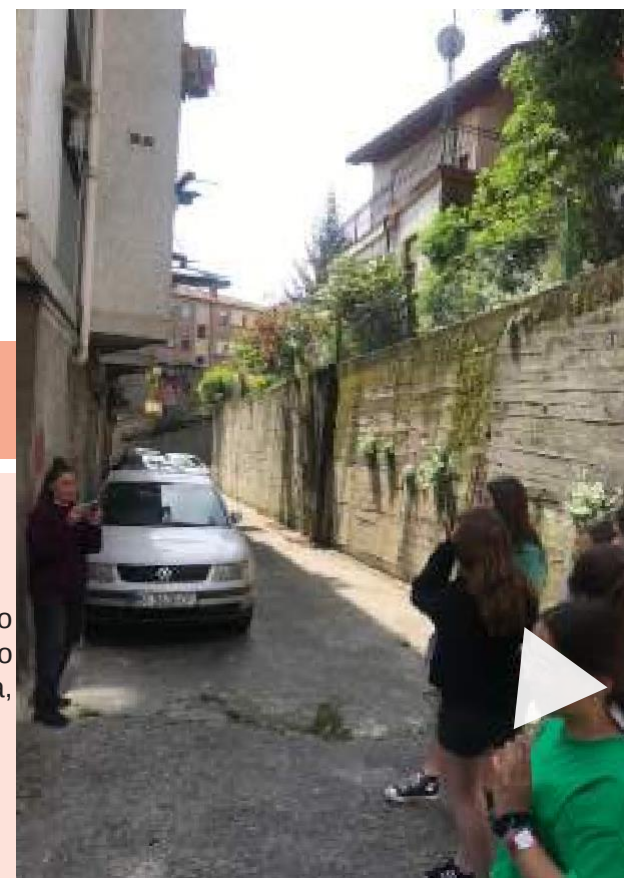
## 09 GRUPO NAFARROA VISTA ALEGRE KALETIK [2018ko informean 9. puntua]

Gune bakartia da eta ikuspen gutxikoa. Horrez gain, eraikinaren atzealdeko kalea ere puntu kritiko bezala identifikatu da. Kale hori jabetza pribatukoa da baina ez dago itxita. Ez du irteerarik, argitasun urria eta urbanizazio eskasa.

| HIRIGINTZAKO<br>ESKU HARTZE ETA<br>HOBEKUNTZAK | SENTZIBILIZAZIOA | ESPazio PUBliKOAREN<br>ERABILERA ETA<br>ZERBITZUAK | ARAU DI<br>ALDAKETAK |
|---|---|---|---|
| <ul style="list-style-type: none"> <li>• Ispilu bat jartzea</li> <li>• Iluminazioa hobetzea</li> </ul> | <ul style="list-style-type: none"> <li>• Sentzibilizazio kartelak</li> </ul> | <ul style="list-style-type: none"> <li>• Sarrera ixtea</li> </ul> | <ul style="list-style-type: none"> <li>• Atarien ordenantza indarrean jartzea</li> <li>• HAPOan edo ordenantzan genero araudia aplikatzea, hala dagokionean</li> </ul> |
