UGAO-MIRABALLESKO  
“PUNTU BELTZEN” MAPA  
2017KO EKAINA

ACUÑA GARCÍA, SARA MELISSA  
GONZÁLEZ DOMÍNGUEZ, SARAY

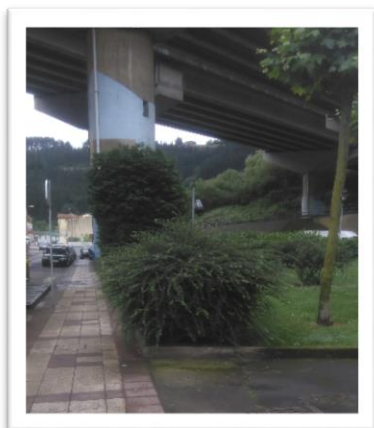
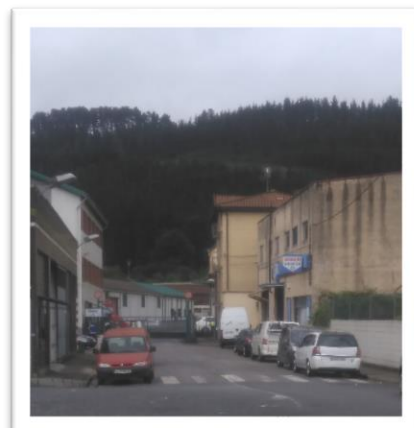
### 1. San Bartolome 16. zenb. – DOMIBERIA.

- 16. zenbakitik DOMIBERIA S.L.U.ra arte.
- Diagnostikoa: argiztapen txikiak eta zokoek ikuspen egokia eragozten dute.
- Proposamena: argiztapena hobetzea.

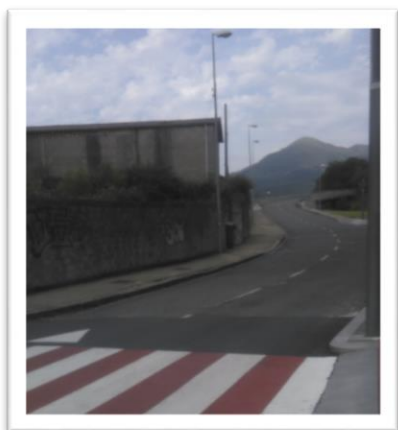
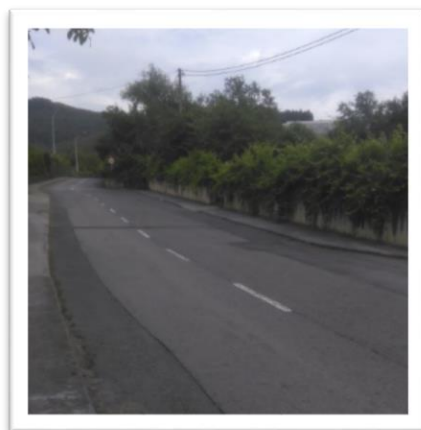
### 2. Goikirira igoera.

- Arana eta Lupardotik San Romanera arte.
- Diagnostikoa: segurtasun gutxiko gunea, batez ere gauez, bertako zoko ugariengatik, argiztapen eskasagatik eta oinezko gutxi ibiltzen delako.
- Proposamena: argiztapena hobetzea.

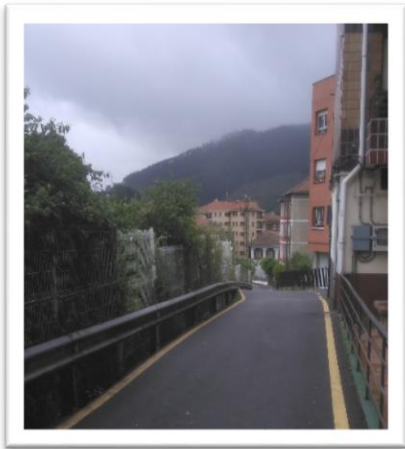
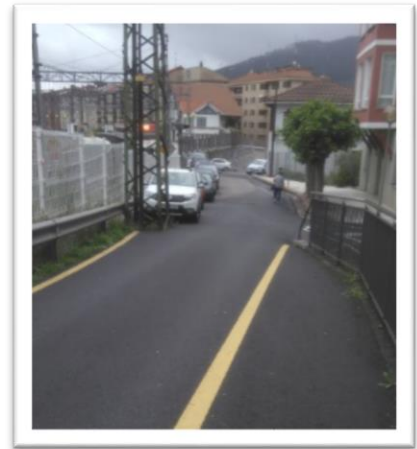
### 3. "El Jaro" kiroldegitik jaitsiera.

- Espaloirik ez dagoen arren, El Jarotik datozen oinezkoak Udiarragatik jaisten dira.
- Diagnostikoa: gauez segurua ez den gunea, ikuspena zailtzen duten zokoekin eta argiztapen txikiarekin.
- Proposamena: argiztapena hobetzea.

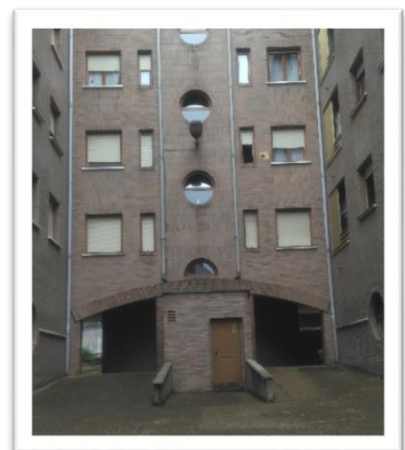
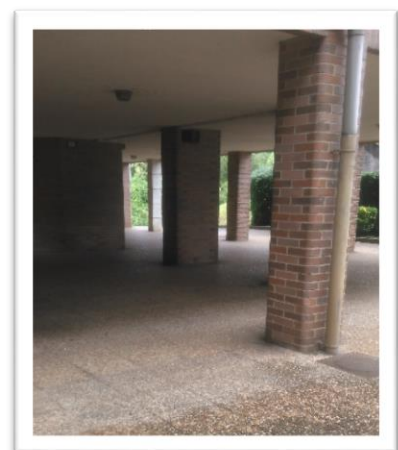
### 4. El Jaro pasealekua 10. zenb.

- 10. zenbakiko arkupeak.
- Diagnostikoa: segurtasun gabeko gunea, ez da nahikotzat jotzen ezarritako argiztapena. Horrez gain, zoko ugari daude.
- Proposamena: argiztapena hobetzea edo gunea hesi batekin ixtea.

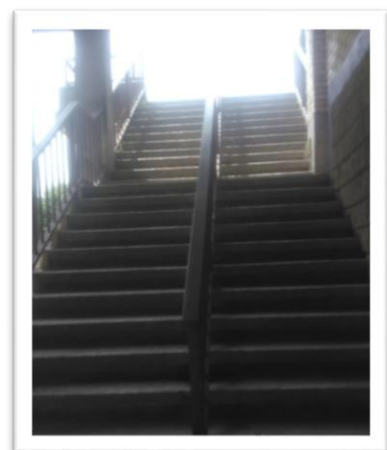
### 5. RENFE geltokia.

- Sarrerako eskailerak eta erdiko nasara sartzeko pasabidea.
- Diagnostikoa: eskaileretako zein pasabideko argiztapen eskasak, eta sarreran dagoen ikuspen murrizak "puntu beltz" bilakatzen dute geltokia.
- Proposamena: argiztapena hobetzea eta ispiluren bat gehitzea.
- Gaur egun: lanak egiten ari dira. Lanon bidez igogailua ezarri, sartzeko arrapala eraiki, nasak goratu, eta pasabidea eraberritu eta argiztatuko da.

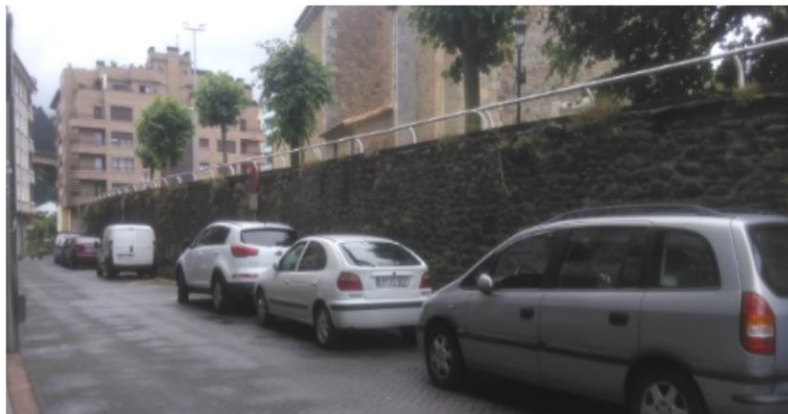
## 6. Bide-Zahar 1 - 11 zenb.

- Harrizko horma dagoen tartea.
- Diagnostikoa: hormak nabarmen murrizten du ikuspena, eta kalearen diseinuak iluntasun sentazioa areagotzen du.
- Proposamena: argiztapena hobetzea.

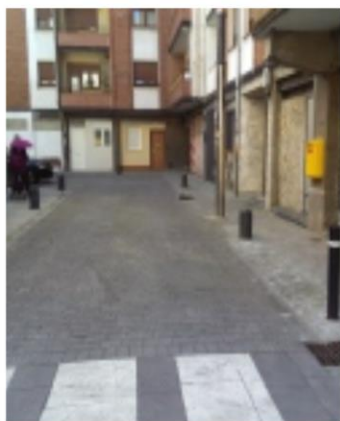
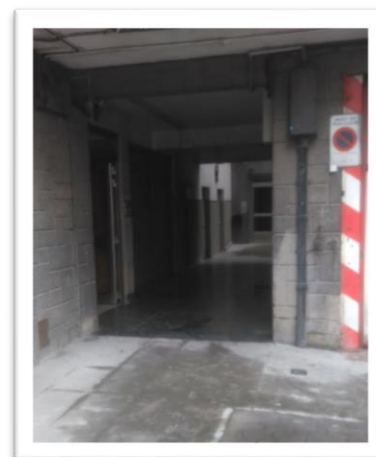
## 7. Bide-Zahar Etxartea 1 - 5 zenb.

- "L" bat osatzen duten etxarte bi, haietako bat estalia.
- Diagnostikoa: herritarren bati baino gehiagori mesfidantza eragiten dioten zokoak eta argiteria eskasa.
- Proposamena: argiztapena hobetzea eta ispiluak ezartzea.

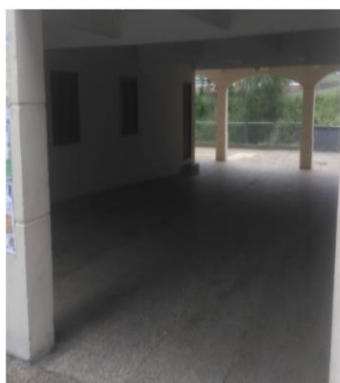
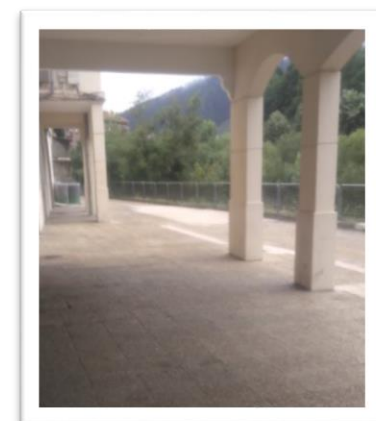
## 8. Dantza eskola.

- Udaletxearen atzeko aldea da, errekarekin paraleloan.
- Diagnostikoa: zoko ugari eta argiztapen gutxi.
- Proposamena: argiztapena hobetzea, espaloia konpontzea eta ispiluaren bat ezartzea.

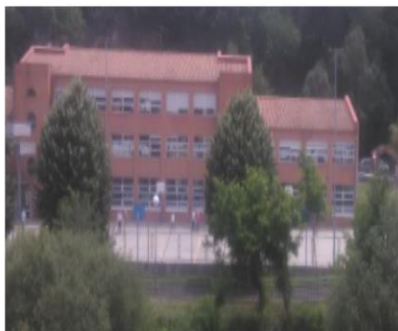
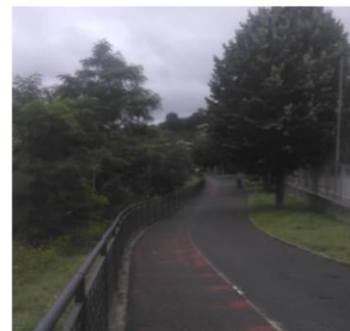
## 9. Ikastola eta bidegorria.

- Ikastola eta inguruko bidegorriaren zati bat.
- Diagnostikoa: jende gutxi dabilen lekua, eta gauez argiztapen eskasa duena.
- Proposamena: argiztapena hobetzea.

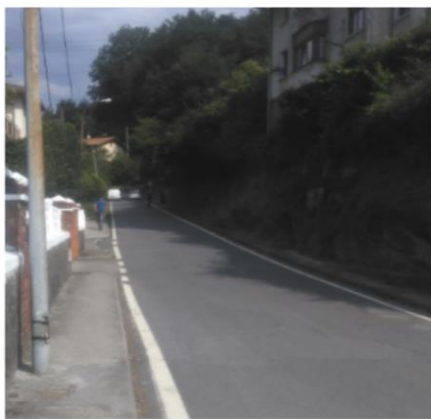
## 10. Zollorako errepidea.

- Zollora doan errepideari jarraituz Iturrigorrialderako igoera da.
- Diagnostikoa: urrun dagoen gunea da, gutxi urbanizatua, ikuspen argiztapen mugatua duena.
- Proposamena: argiztapena hobetzea.

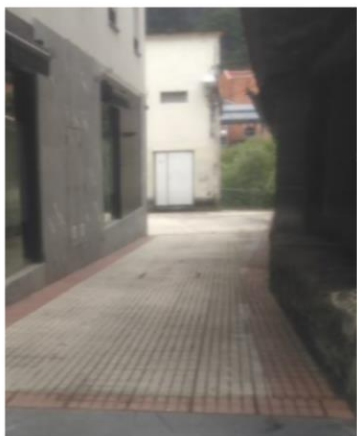
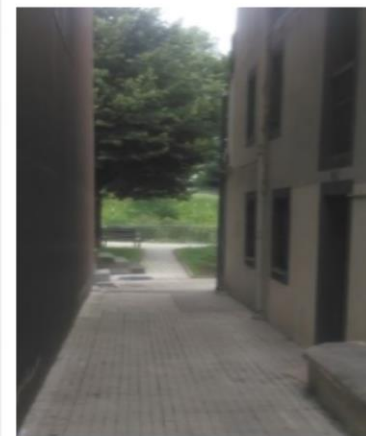
## 11. Udiarraga 19 – 59 zenb. etxarteak.

- Udalerriko alde zaharrean, errekarat jotzen duten 6 etxarte estu dira. Egoera txarrean dituzte fatxadak.
- Diagnostikoa: argitasun gutxi daukate.
- Proposamena: argiztapena hobetzea, fatxadak konpontzea eta tonu zuriz margotzea.

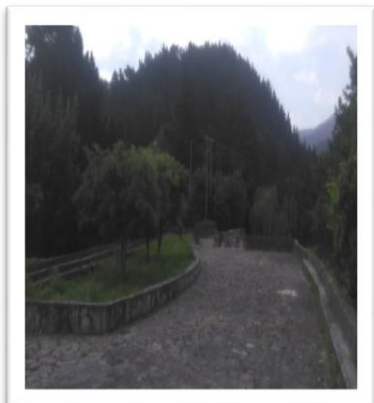
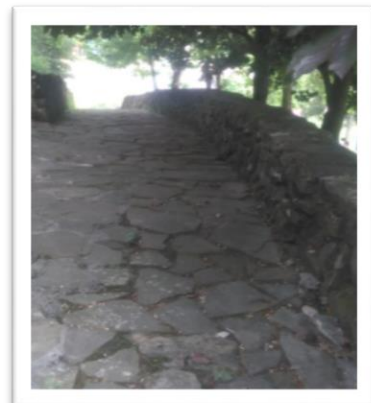
## 12. Leitokiko merenderoa.

- Leitokiko gainean kokatuta, sarbide bi ditu: hilerritik edo ikastolatik.
- Diagnostikoa: urbanizatu gabeko gunea, zokoekin eta argiztapen eskasarekin. Herritarren artean kezka handiena eragiten duen puntuetako bat.
- Proposamena: argiztapena hobetzea.

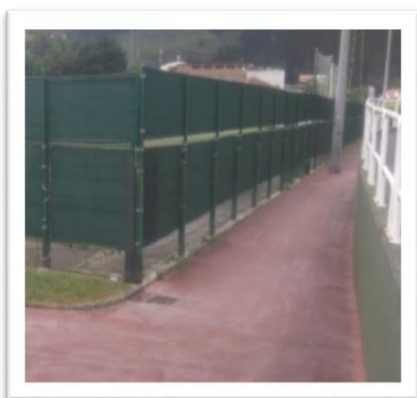
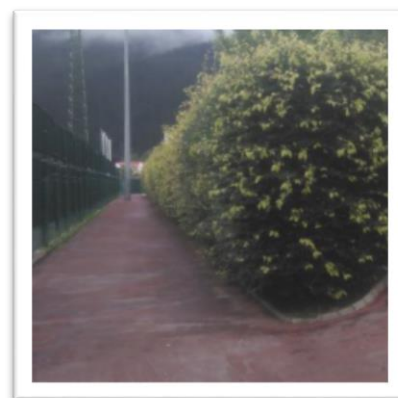
## 13. Futbol zelaia eta parkea.

- Futbol zelaia eta ondoko parkea inguratzen dituen gunea.
- Diagnostikoa: zokoek ikuspena mugatzen dute, eta gauez segurtasun ezaren sentrazioa areagotzen da.
- Proposamena: argiztapena hobetzea.

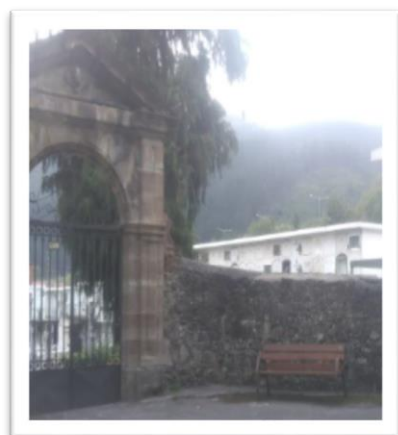
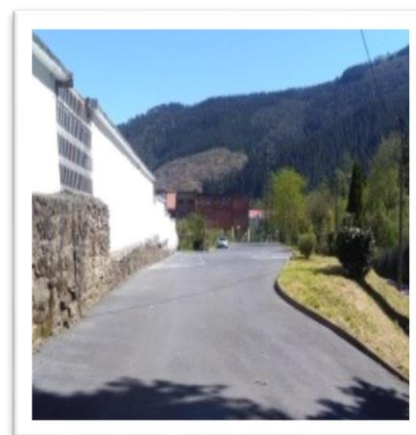
## 14. Hilerria eta aparkalekua.

- Merenderoarekin eta errekararekin paraleloan doan bidegorriarekin mugatzen du.
- Diagnostikoa: zokoak dituen gunea, argiztapen eskasarekin.
- Proposamena: argiztapena hobetzea.

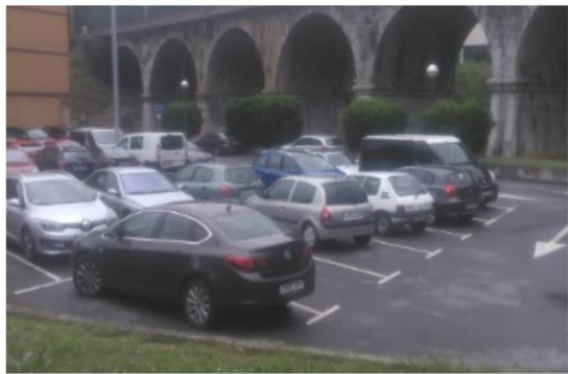
### 15. Udiarra 1B zenb. ondoko aparkalekua.

- 1B eta 1BIS B atarien ondoan, antzinako harrizko iturrian.
- Diagnostikoa: hainbat zoko dituen hiri-inguruko gunea. 22:00etatik aurrera, entrenamenduak amaitzen direnean, argiztapen eskasa dago.
- Proposamena: argiztapena hobetzea.

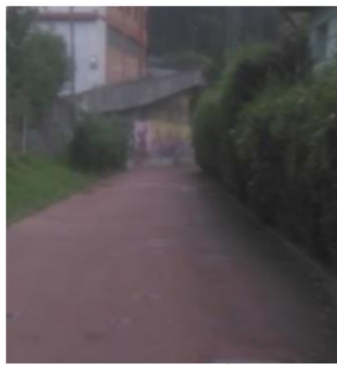
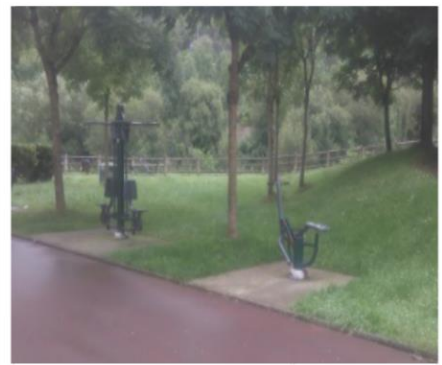
### 16. Psikomotrizitate parkea.

- Igerilekuen ondoan.
- Diagnostikoa: kantoia egiten duen parkea, errekarekin paraleloan, argiztapen eskasa eta ikuspena eragozten duten hainbat zoko dituena.
- Proposamena: argiztapena hobetzea.
