# PROGRAMA VIGILANCIA AMBIENTAL

## Proyecto de trazado de la bicipista del Ibaizabal/Txorierri. Tramo Erletxe-Larrabetzu

### INFORME PREOPERACIONAL

Cód. Proyecto P-25D0100022

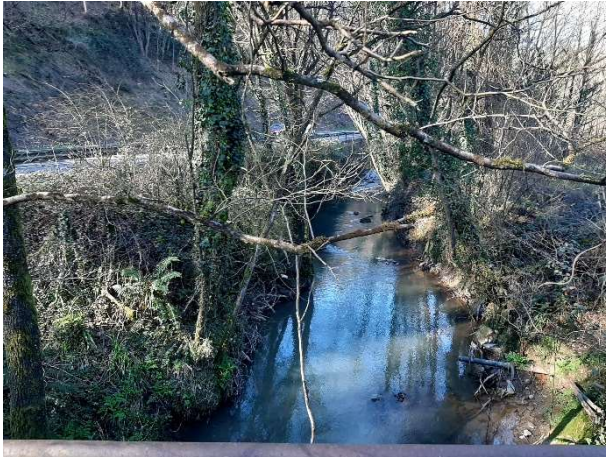
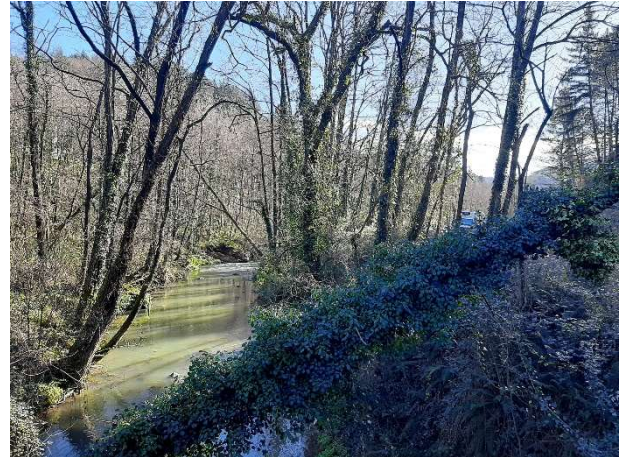
Como se ha comentado anteriormente, la bicipista cruza el arroyo Aretxabalgane sobre la pasarela existente, en este tramo del río se observa una vegetación de ribera formada por aliseda relegada a los taludes del cauce.

*Vegetación de ribera del arroyo Aretxabalgane.*

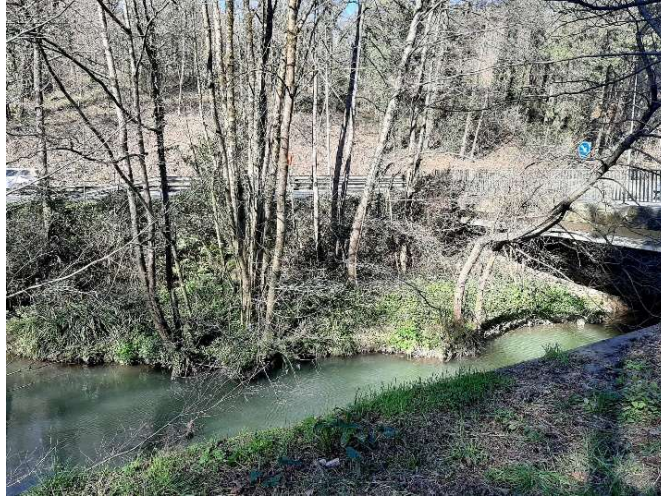
La pasarela 1+900 presenta dos estribos y un apoyo. El apoyo queda en el margen derecho del arroyo Aretxabalgane, afectando a la vegetación de ribera del cauce, representada por ejemplares de alisos en este tramo del cauce.

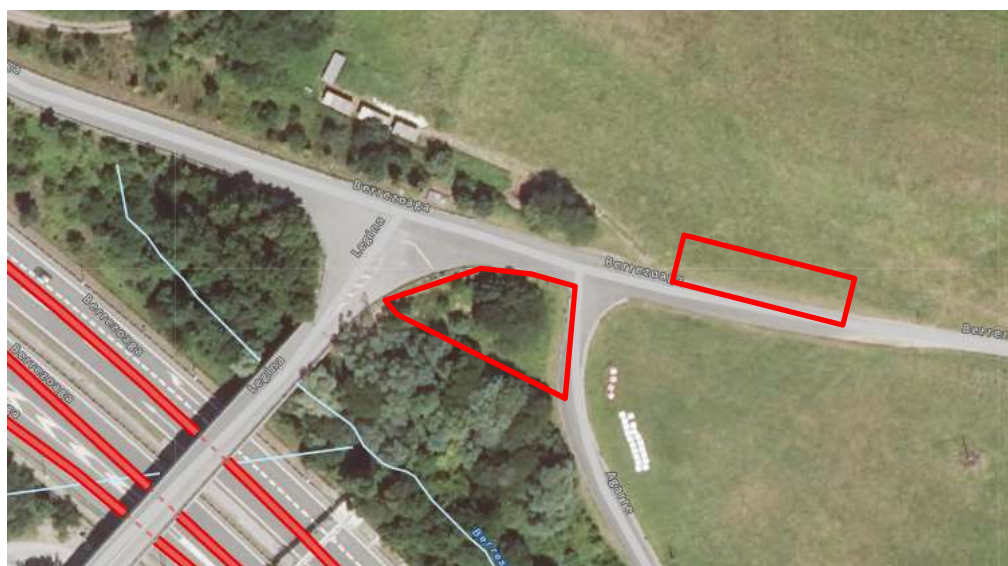
- La primera se sitúa junto al actual acceso al polígono industrial de Larrabetzu, afectando a una superficie de aproximadamente 450 m<sup>2</sup>. La zona en cuestión se localiza junto al camino vecinal en Larrabetzu, junto a la pasarela sobre la BI-30. La zona presenta ejemplares de sauce y junto a ella, se observa la presencia de ejemplares de mimosa (*Acacia dealbata*). La zona se encuentra alejada unos 30 metros del arroyo Berresoaga.

Vista de la zona de instalaciones prevista en el proyecto.

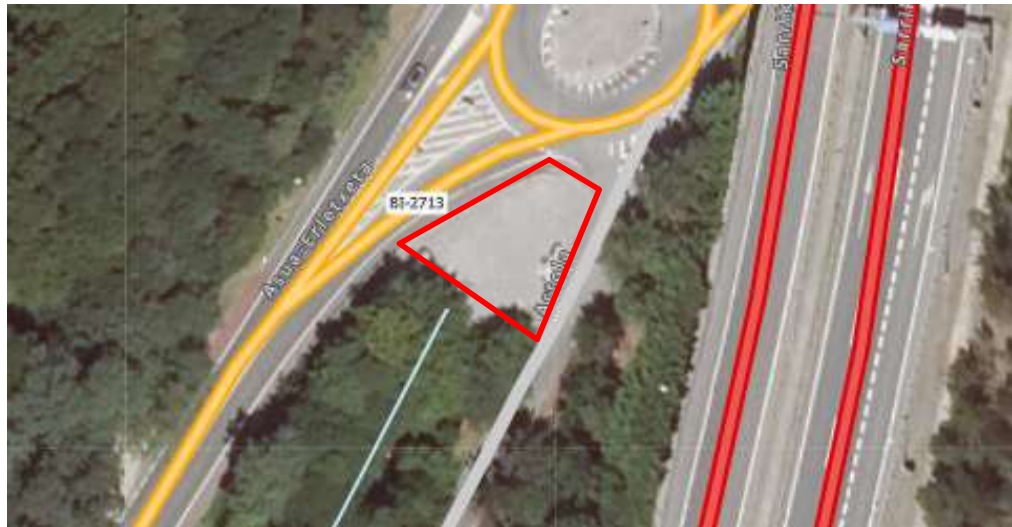
- La segunda zona se localiza junto al a rotonda de la BI-2713, en una superficie hormigonada existente, de aproximadamente 350 m<sup>2</sup>, situada sobre el río Aretxabalgane. En este emplazamiento no será necesario la retirada de ningún tipo de vegetación y aunque se encuentra anexa al citado cauce, al situarse sobre una zona hormigonada, no debería haber problemas de afección a la calidad de las aguas.

Vista de la zona de instalaciones prevista en el proyecto.

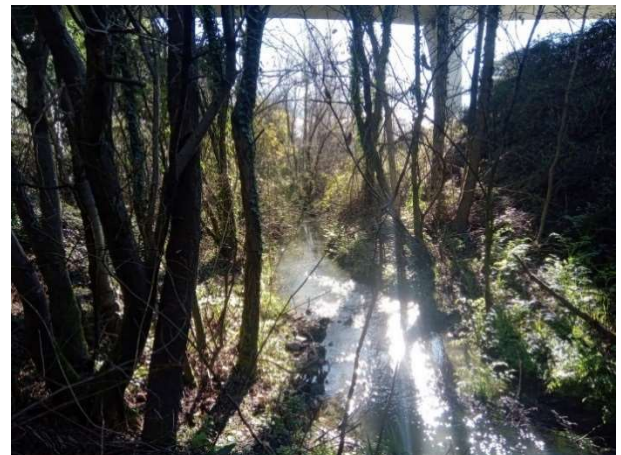
En el ámbito del proyecto se localizan varios cursos de agua, entre los que se destacan los arroyos Berresoaga y Aretxabalgane, además de una serie de pequeños afluentes que tributan sus aguas a estos ríos, como el arroyo Txarko, en el ámbito del relleno de tierras. En principio, estos cauces no se verán afectados directamente por las obras, pero si indirectamente por la construcción de estructuras, como las pilas de las pasarelas.

Vista de los arroyos Aretxabalgane y Berresoaga en el ámbito de las obras.

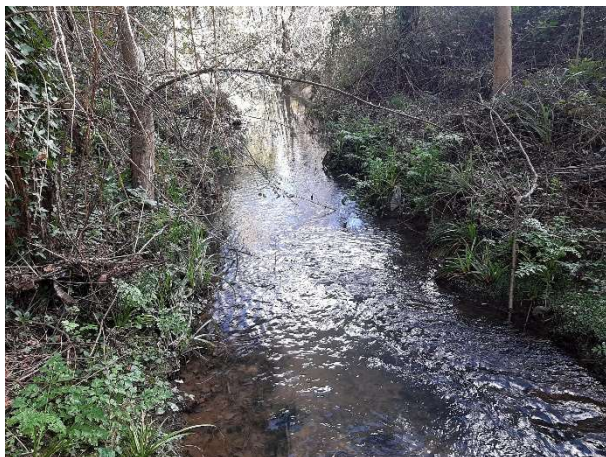
Vistas de la estación de control hidrológico del arroyo Berresoaga.

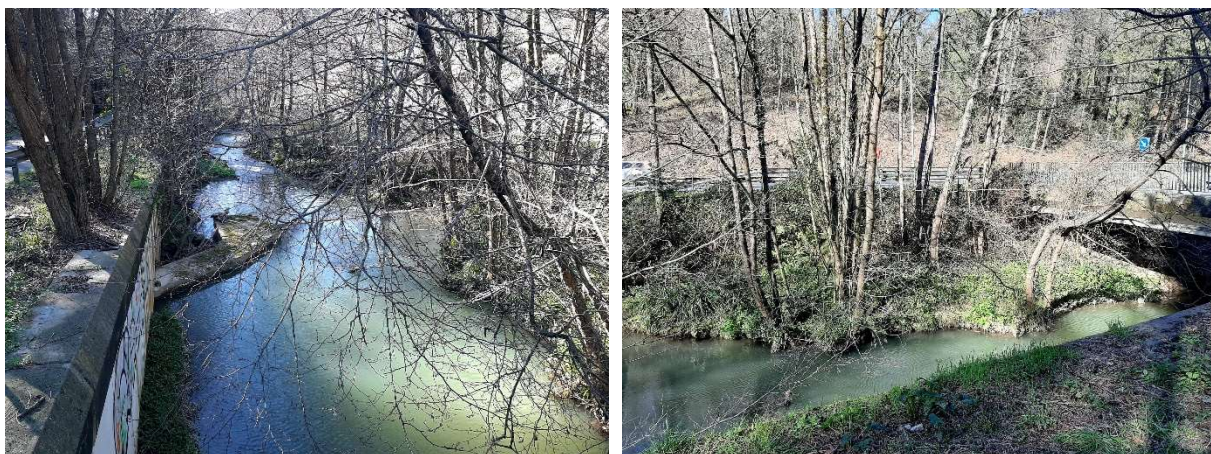
*Vistas de la estación de control hidrológico del arroyo Aretxalbagane.*

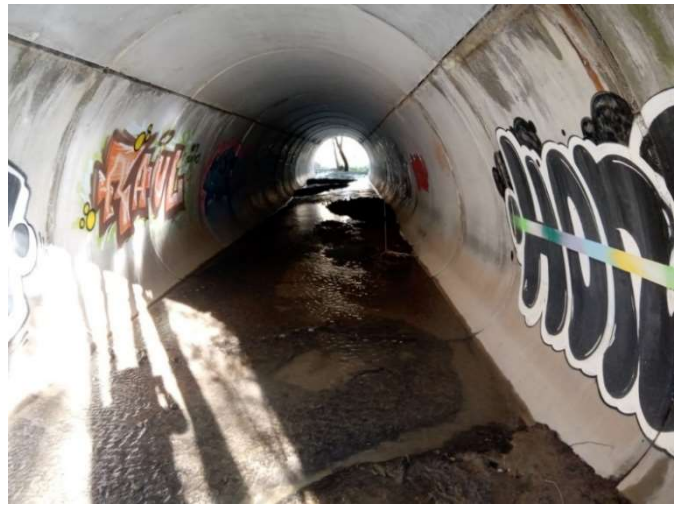
Durante las visitas se pudo comprobar que los arroyos Berresoaga y Aretxabalgane, así como sus tributarios, presentaban en varios puntos afecciones insalvables para el paso de fauna, debido principalmente, a los encauzamientos de los arroyos bajo las carreteras, los cuales no se encontraban adaptados al paso de fauna, especialmente en los pequeños tributarios de ambos cauces que discurren bajo la BI-30 o la BI-2713.

*Vista del arroyo Berresoaga, bajo el vial del polígono de Larrabetzu, sin paso de fauna adaptado.*

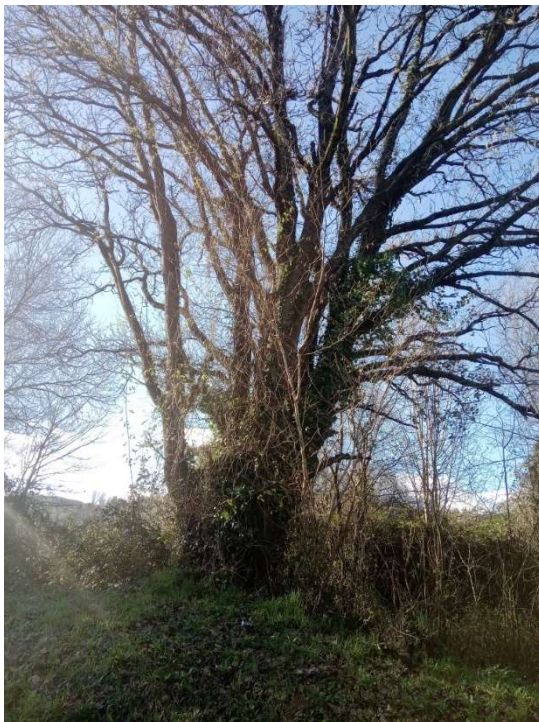
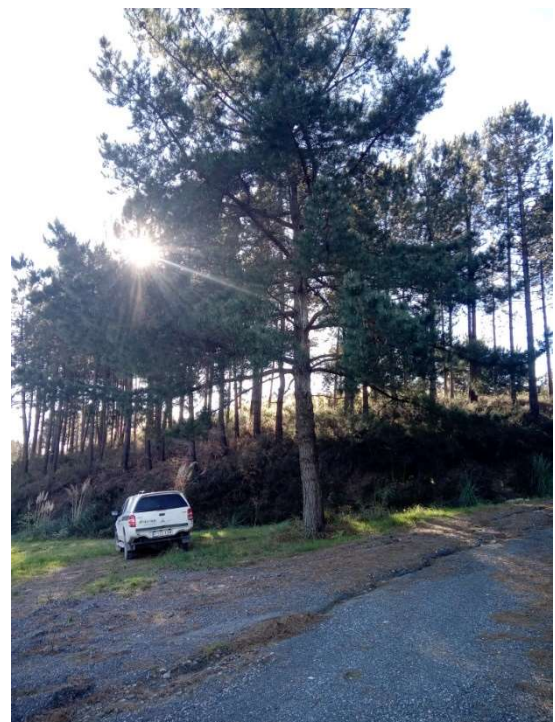
Finalmente, destacar dos ejemplares de gran porte en la zona de obras, que se corresponden con un roble en el pk 4+000 aproximadamente, y un pino junto a la entrada del relleno de tierras en el pK 2+500.

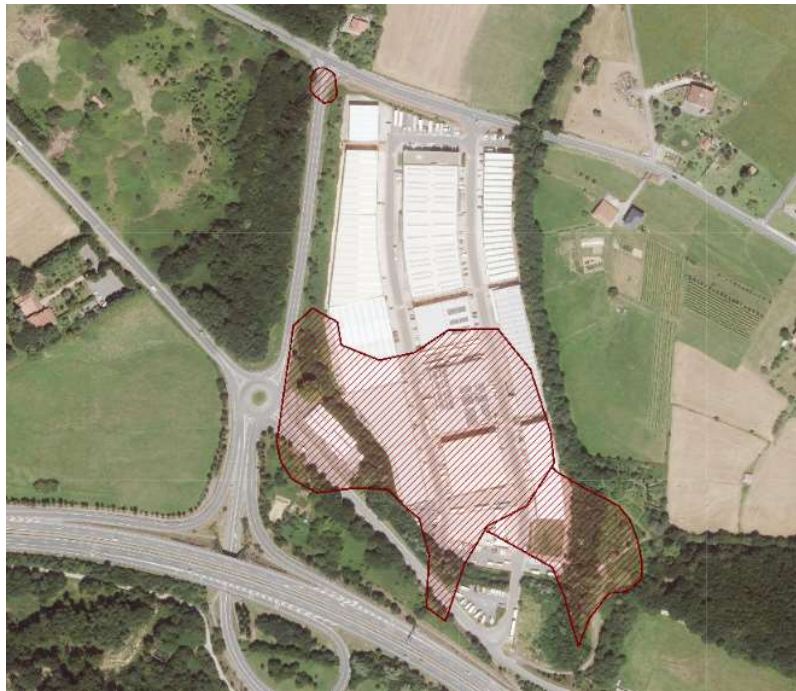
El trazado de la bicipista afecta a dos parcelas inventariadas como potencialmente contaminadas. Estas parcelas están referenciadas con los códigos 48081-00007 y 48052-00017. Las actuaciones a realizar en estas parcelas deberán ser sometidas a lo estipulado en la Ley 4/2015, de 25 de junio, para la prevención y corrección de la contaminación del suelo.

*Vista de parcelas inventariadas afectadas por el trazado*

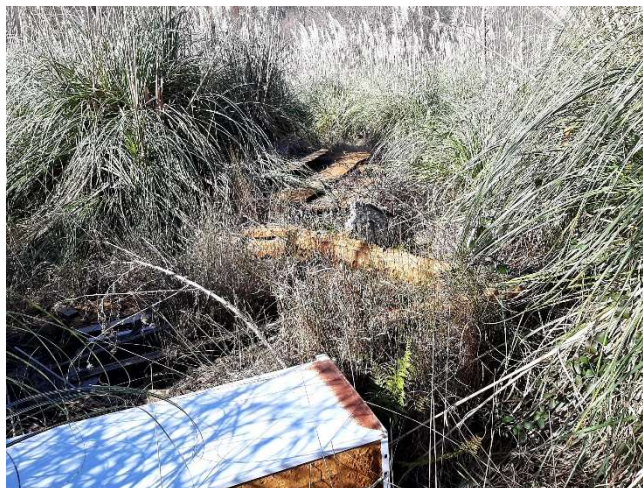
Durante la visita preoperacional se detectó la presencia de residuos voluminosos, tales como colchones o electrodomésticos, en el ámbito del pk1+400.
