## LOCAL COMERCIAL EN EL CASCO VIEJO DE BILBAO (MANTENIMIENTO DE FACHADA)\*

\* Obra: Recuperación de fachada en un local comercial de la calle Correo n.º 5. Casco Viejo de Bilbao. Fecha del proyecto: febrero 1984. Período de realización: primavera-verano de 1984.

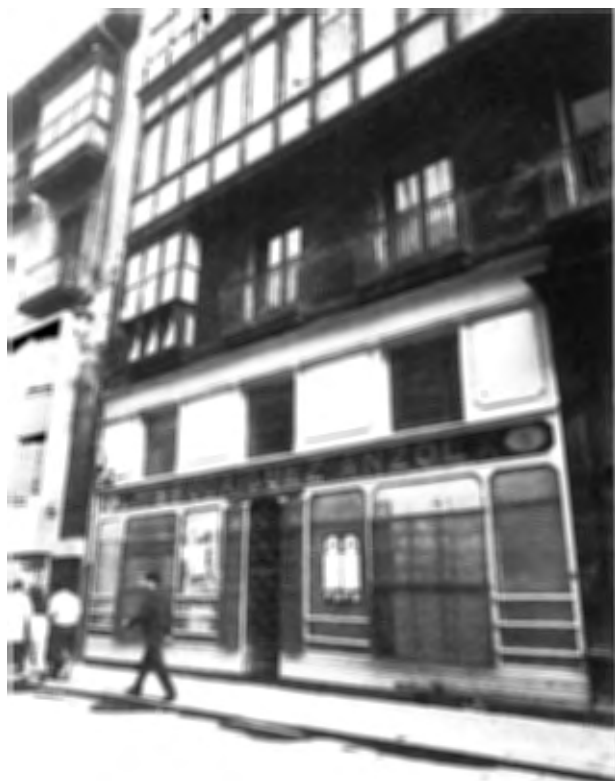
ESTADO INICIAL DE LA FACHADA

Al plantearnos la reforma del establecimiento y siendo consecuentes con las normas dictadas, por el Patrimonio Artístico para el mantenimiento del entorno en el Casco Viejo nos encontramos con una fachada inicial de la tienda "MEYFER" realizada a base de un forrado de madera pintada que cubría parte de la fachada propia del inmueble,

ejecutada esta última en piedra de sillería. Tratándose el establecimiento en cuestión de una tienda dedicada a la moda creímos que respetando el diseño inicial de la piedra basado en la solidez y sobriedad deberíamos de introducir algo que la hiciese a nuestro criterio, más rica e imaginativa.

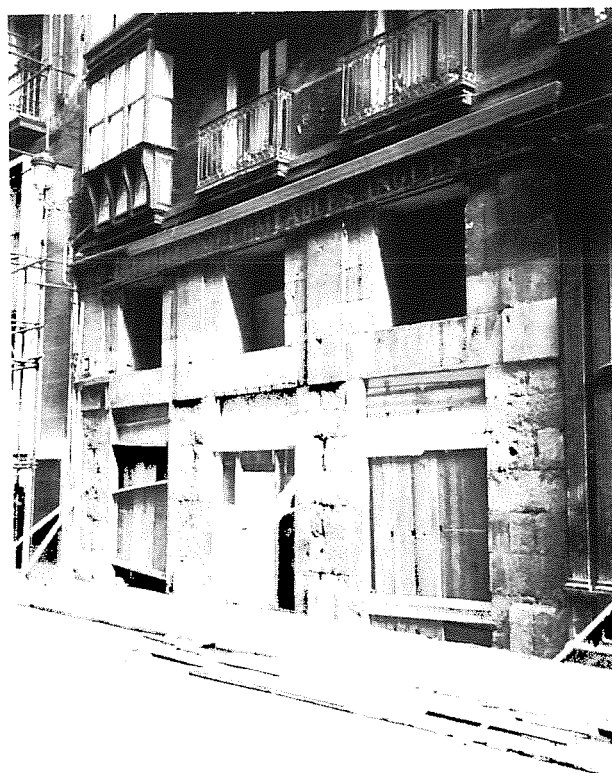
UNA VEZ LIMPIADOS  
LOS ENCUBRIMIENTOS  
Y APLACADOS  
QUE LA OCULTABAN

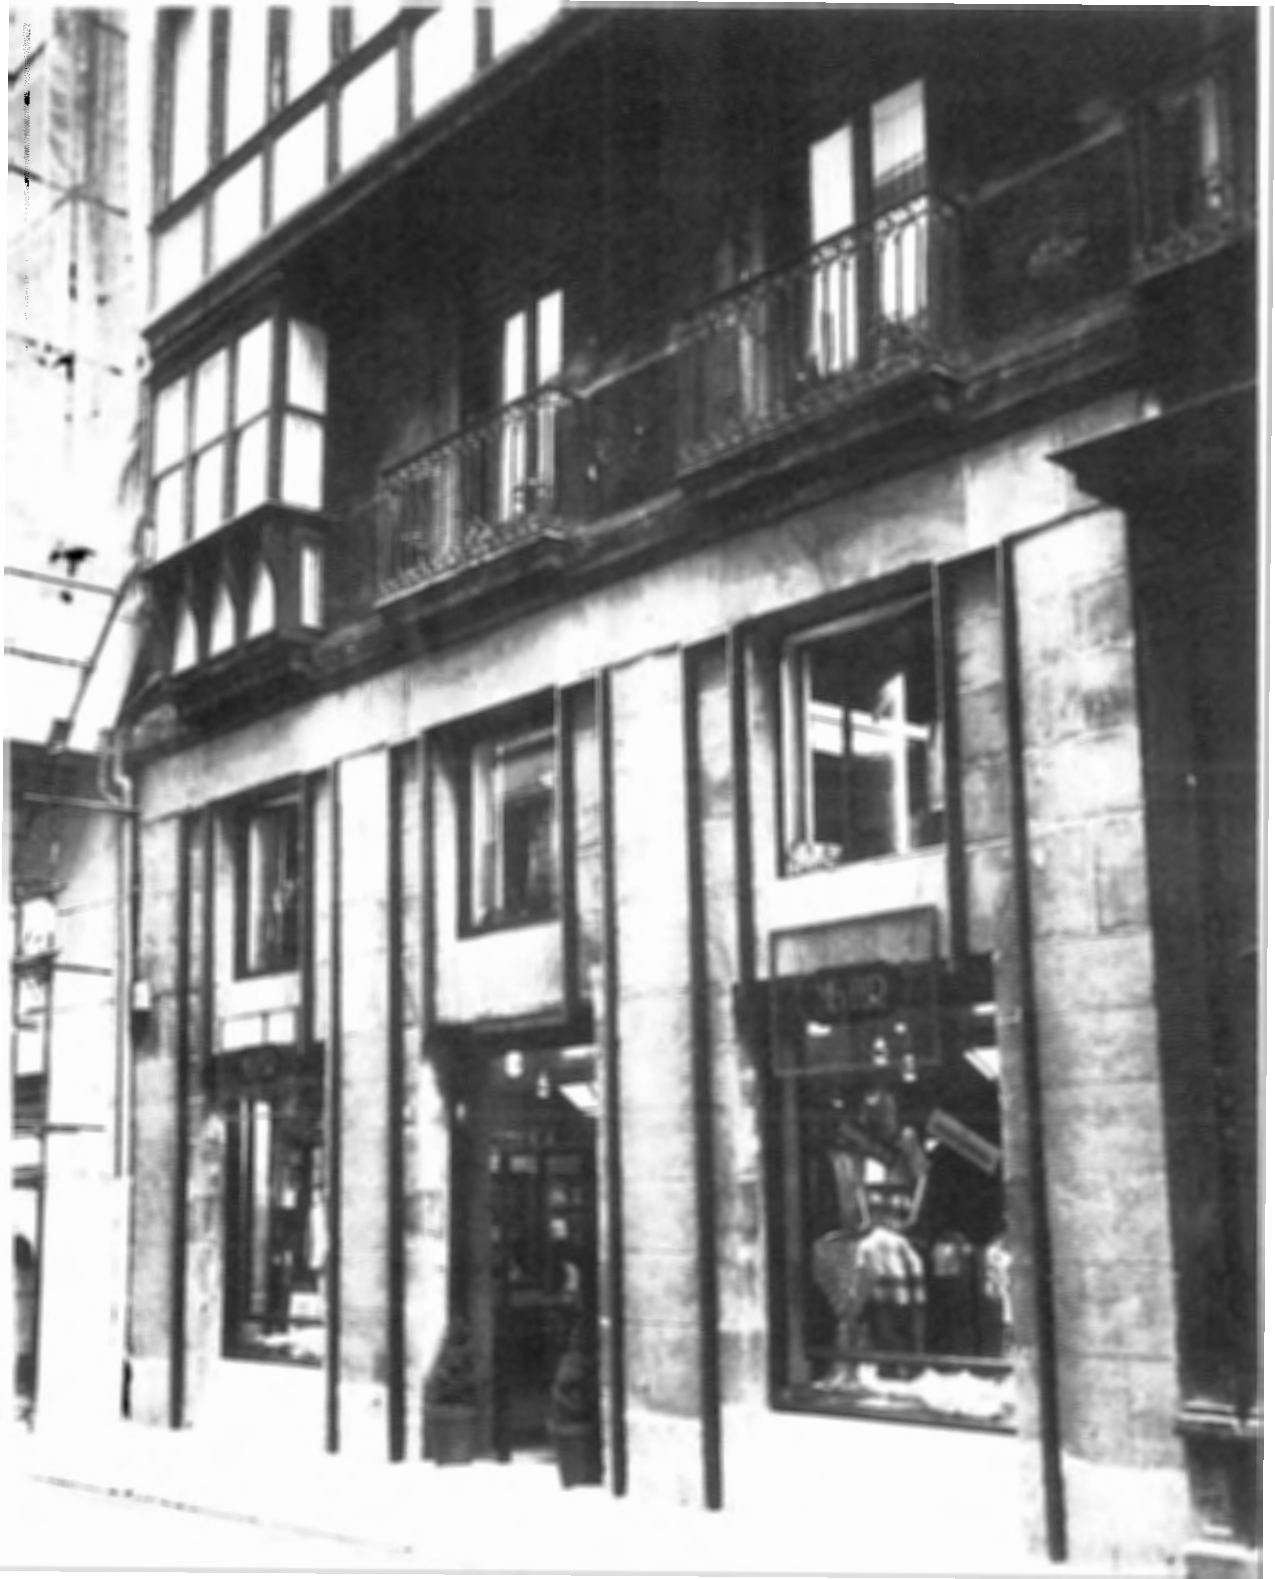
ESTADO ACTUAL DE LA FACHADA (FINAL)

Esto fundamentalmente fue el motivo por lo que proyectamos los elementos verticales realizados en madera de elondo con cuadradillo de latón incrustado.

Al mismo tiempo se aprovechó este elemento de madera para formar los marcos de los escaparates unificando los de la planta baja con los de la alta, ya que se existía una

diferencia de anchura entre ambos de 10 cm.

Otro problema que nos preocupaba fue el de la seguridad, pero no en sí, sino la forma de resolverlo sin que aparentemente se notase desde el exterior y decidimos esto por lo siguiente: en la mayoría de las obras realizadas en el Casco Viejo las fachadas tienen un denominador común: recuperación de piedra, marco de madera para

escaparate y montante sobre el que se coloca el rótulo comercial siendo su principal misión el hacer de frente de caja de persiana. Nosotros evitamos esta solución, recurriendo a empotrar la persiana entre el montante del escaparate y el forjado de la primera planta con lo que creímos ganar en originalidad y transparencia.
