Anejo nº 6  
Geología y Geotecnia

Reordenación de accesos en la carretera N-  
634 del P.K 103+200 al P.K 104+200  
(Mercadillo-Irubide) en Galdakao

Diciembre 2020

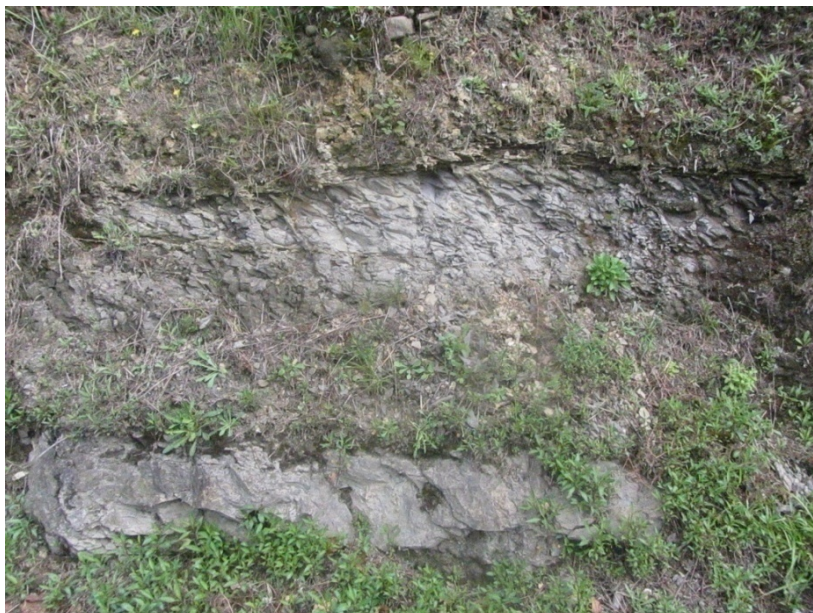
*Aspecto que presenta la formación  $S_1$*

Los paquetes margosos y limolíticos menos competentes, presentan un aspecto muy fracturado en contraste con los paquetes margocalizos y areniscosos más competentes, como se muestra en la anterior fotografía.

En los afloramientos y sondeos, se compone principalmente de margas gris claras y limolitas gris oscuras, con intercalaciones de margocalizas y areniscas en alternancia decimétrica.

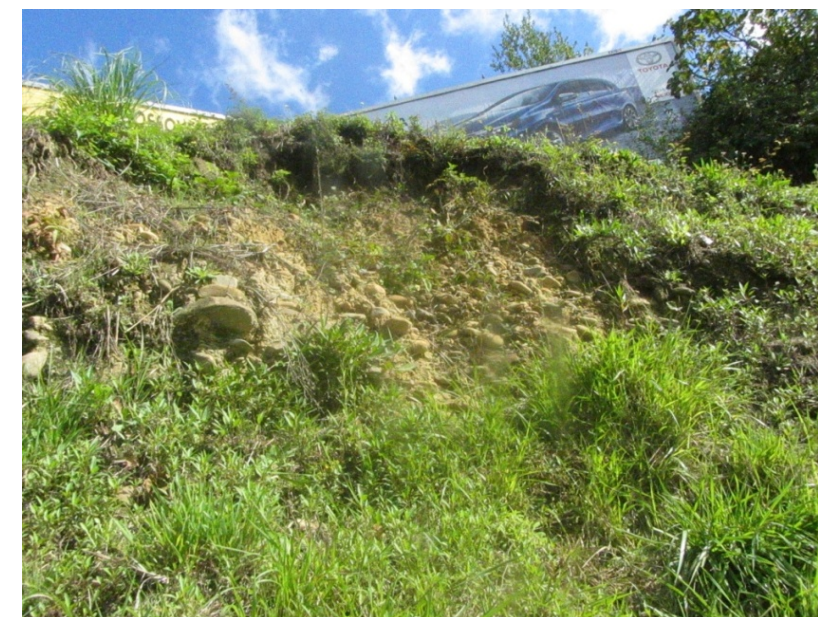
*Aspecto que presenta la formación  $Q_{al}$*

Se trata de suelos asociados a la dinámica fluvial del río Ibaizabal. Están constituidos por acumulaciones de materiales de diferentes granulometrías con alta variabilidad, tanto en vertical como en horizontal. Se compone de gravas redondeadas de tamaño centimétrico y decimétrico, envuelto en una matriz areno limosa. Estos suelos se pueden observar en el talud de la carretera actual, sobre el lecho rocoso.

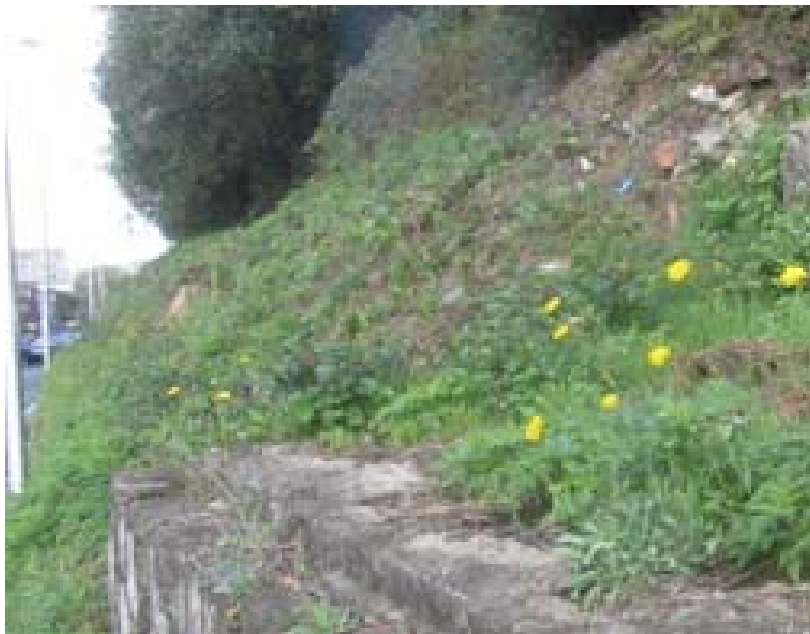
*Aspecto que presenta la formación  $Q_{ra}$*

En una importante superficie del solar afectado (sobre la cabeza del talud actual de la carretera), se han encontrado rellenos con un espesor que varía, según las prospecciones realizadas entre 6,00 y 6,70 m. Se trata de rellenos heterogéneos vertidos, no controlados, relacionados con los rellenos de urbanización y de plataforma del vial inferior del barrio de Agirre-Aperribai.

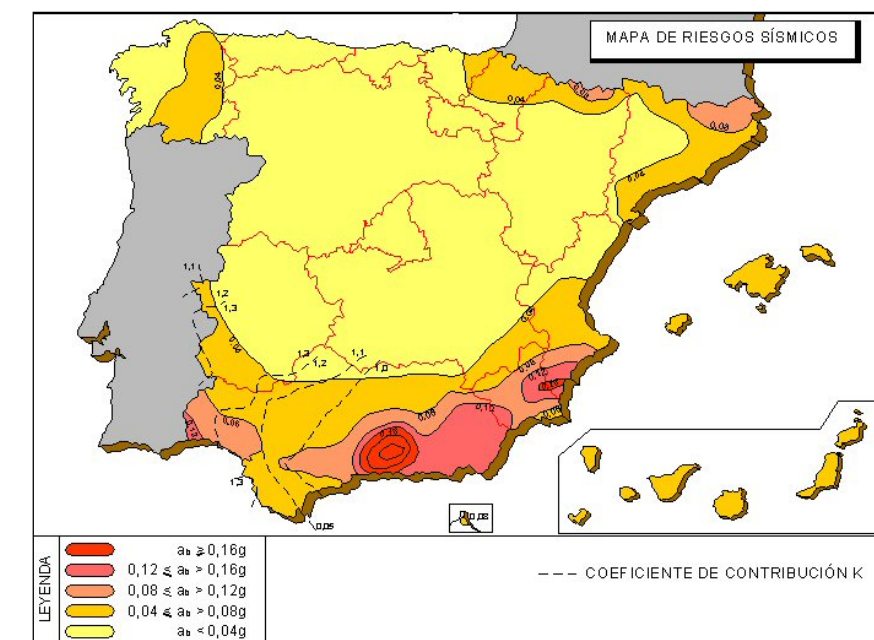
Mapa de peligrosidad sísmica incluido en la Norma de Construcción Sismorresistente (Parte General y Edificación) N.C.S.E. – 2002.

Según el mapa de peligrosidad sísmica y la lista que detalla por municipios, la zona investigada se sitúa con valores de la aceleración sísmica básica, ( $a_b$ ), inferior a 0,04 g, por lo que no es de obligado cumplimiento.

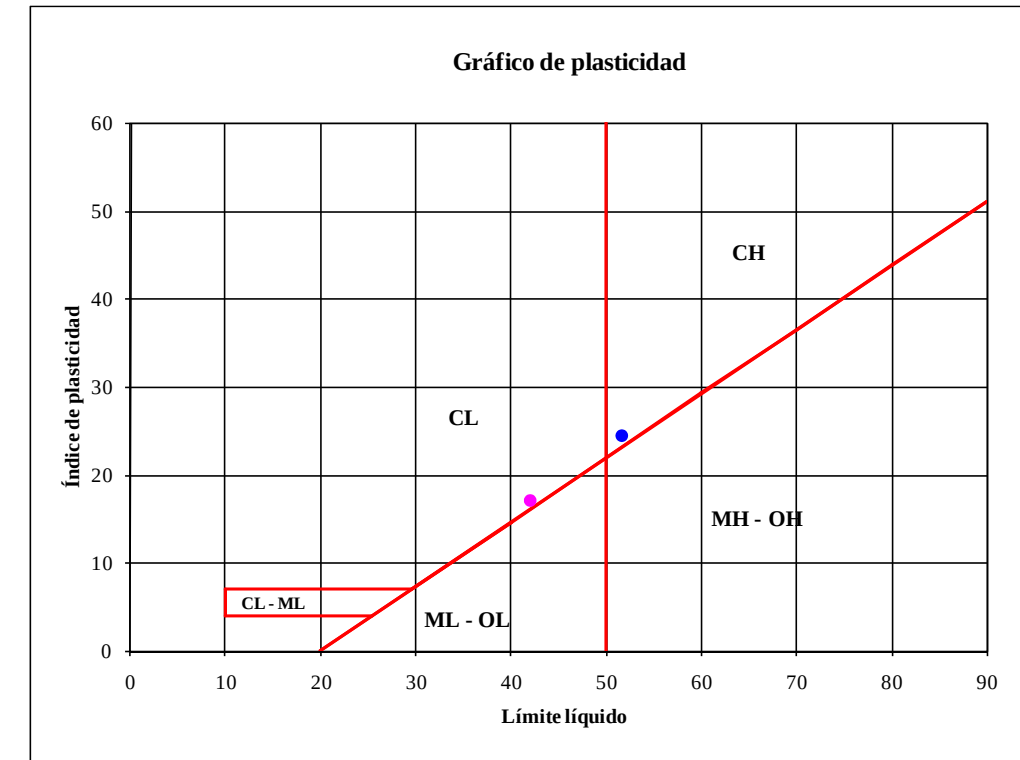
Se muestra la posición en el gráfico de Casagrande para la caracterización de la fracción fina de la muestra ensayada:

La muestra analizada presenta una porción mayoritaria de finos. Hay que considerar que la fracción gruesa de los rellenos no se encuentra representada en las muestras extraídas, por lo que los anteriores resultados hacen referencia a la fracción fina del nivel.

Atendiendo a los resultados de los ensayos de laboratorio, y según el sistema unificado de clasificación de suelos (USCS), el material fino del nivel 1 se clasifica dentro de los grupos CL (arcillas de plasticidad baja a intermedia) y CH (arcillas de plasticidad alta).

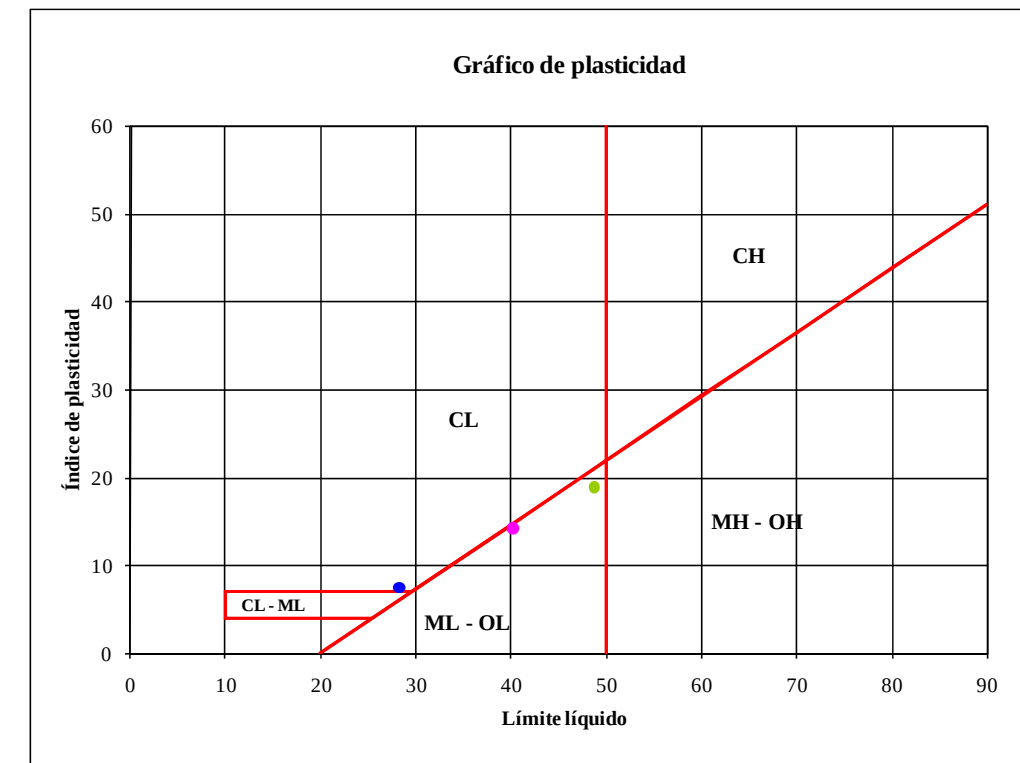
Se muestra la posición en el gráfico de Casagrande para la caracterización de la fracción fina de la muestra ensayada:

Atendiendo a los resultados de los ensayos de laboratorio, y según el sistema unificado de clasificación de suelos (USCS), el material fino del nivel 2 se clasifica dentro de los grupos ML (limos de plasticidad baja a intermedia) y CL (arcillas de plasticidad baja a intermedia).

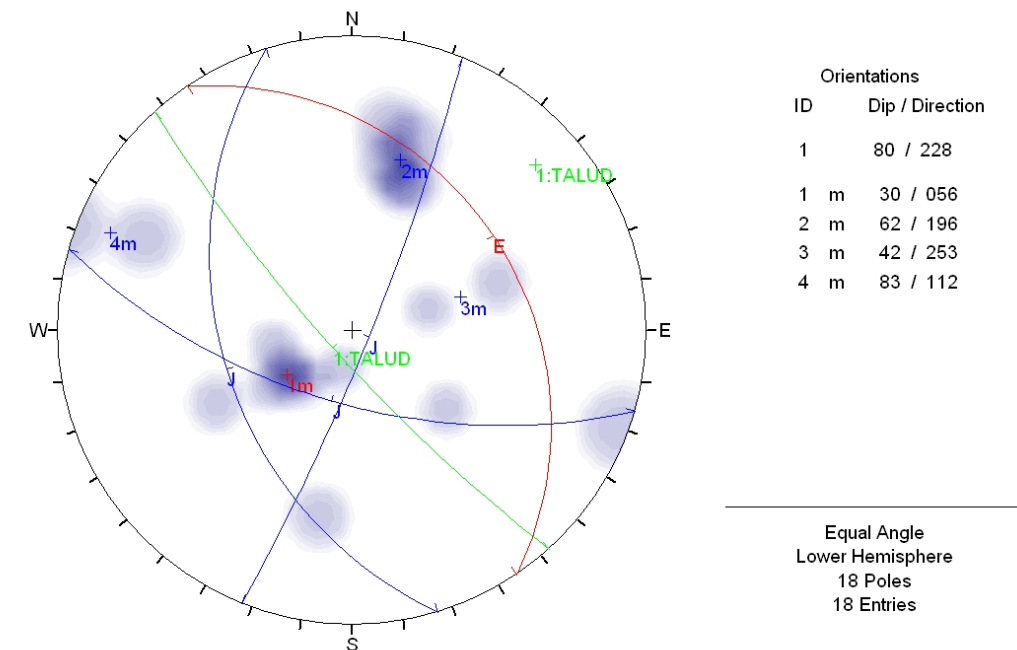
A continuación se muestra la representación estereográfica de las medidas tomadas. En rojo se representa la media de las medidas correspondientes a la estratificación. En azul, se representa la media de las medidas correspondientes a las familias de diaclasas.

Teniendo en cuenta la rugosidad y JRC de las discontinuidades, se han adoptado los parámetros resistentes de la siguiente tabla para el cálculo de estabilidad.

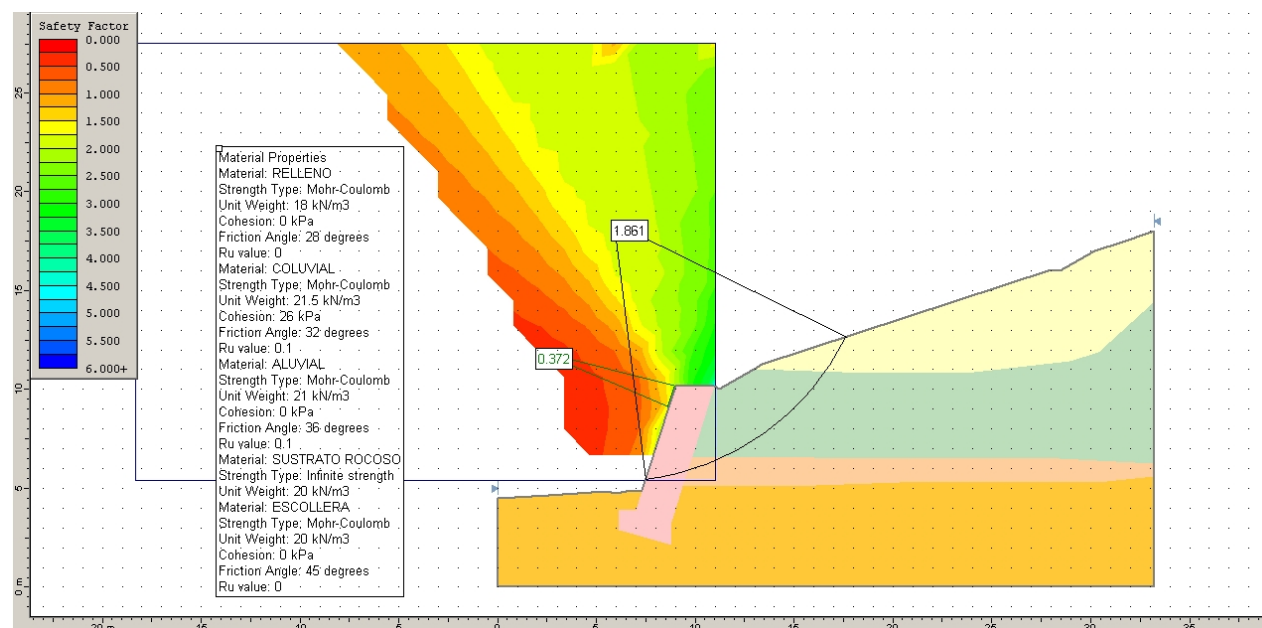
Debido a la verticalidad de la escollera, ésta deberá ser hormigonada, por lo que los círculos menores de rotura a través de la superficie de la propia escollera quedan descartados. El factor de seguridad obtenido para rotura general de la sección descrita es de 1,80, por lo que cumple la condición de estabilidad considerada.

Los cálculos son algo conservadores, que se han realizado para condiciones parcialmente drenadas ( $r_u=0,1$ ), aunque no se contempla nivel freático, salvo la presencia estacional de circulación de agua a favor del contacto suelo roca. En el anejo de cálculos se puede consultar el desarrollo del cálculo realizado.

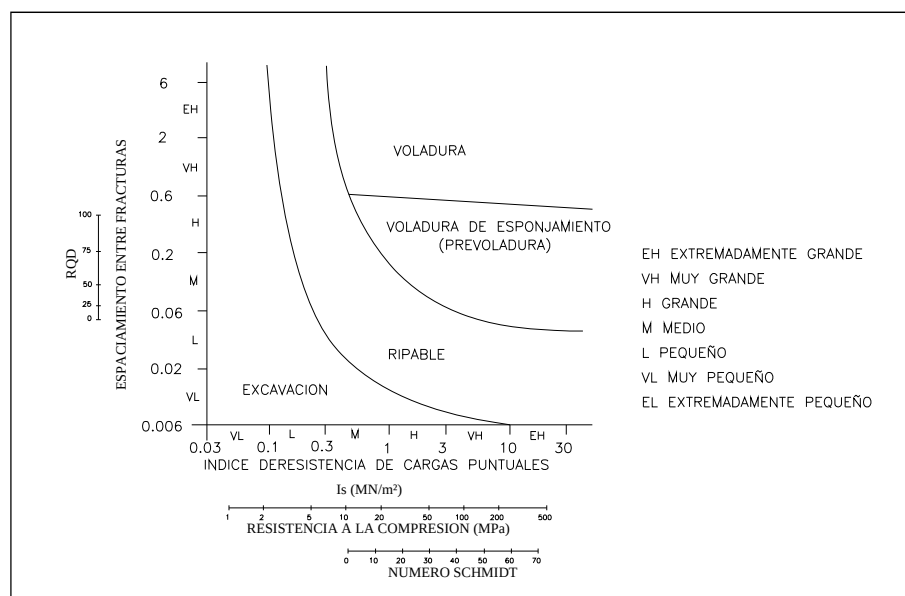
Clasificación de rocas para su excavabilidad (Franklin, 1974)

En cuanto al sustrato rocoso, según la tabla de Franklin (1974) adjunta y adoptando un valor de resistencia a compresión simple de entre 15 y 25 MPa, la excavabilidad pasa del campo de la ripabilidad al campo de prevoladura para espaciado de discontinuidades superiores a 0,2 m.

Se estima la necesidad de métodos de bajo rendimiento para la excavación del sustrato rocoso, a lo largo de la totalidad de la excavación del muro.

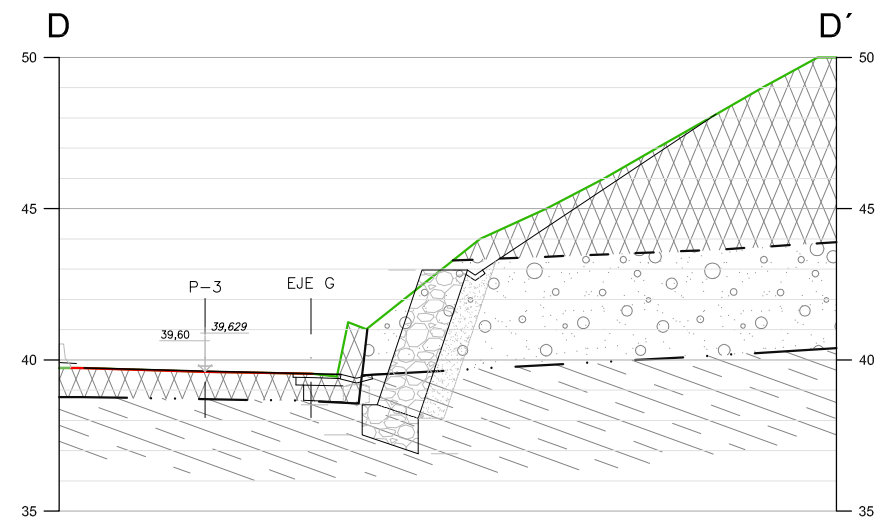
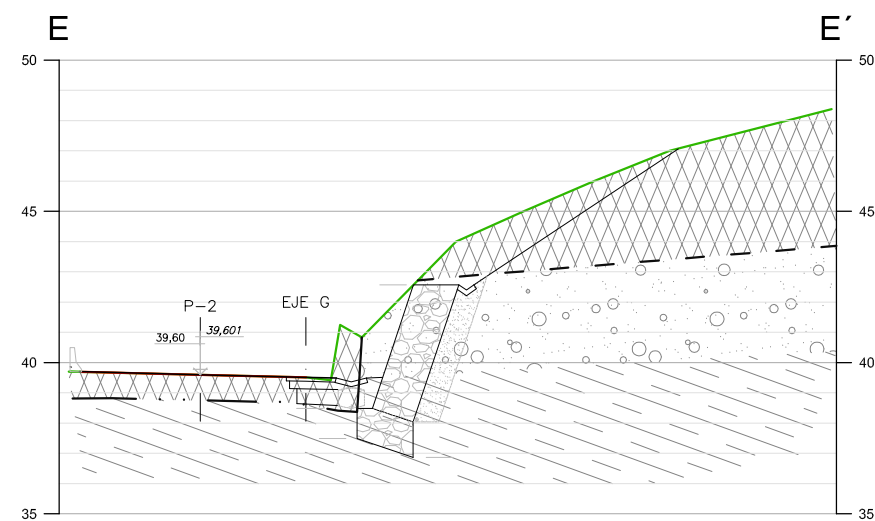
MURO ESCOLLERA 1  
ESCALA 1:250

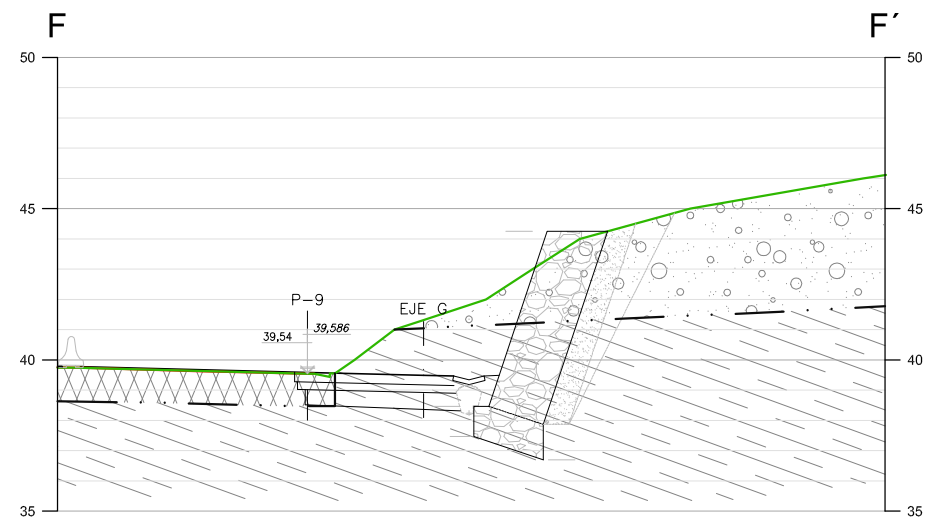
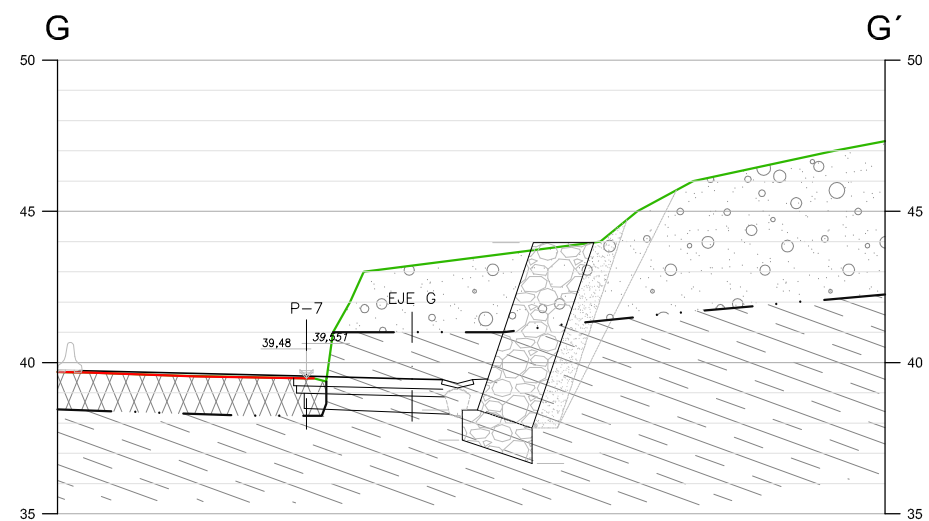
MURO ESCOLLERA 2  
ESCALA 1:250

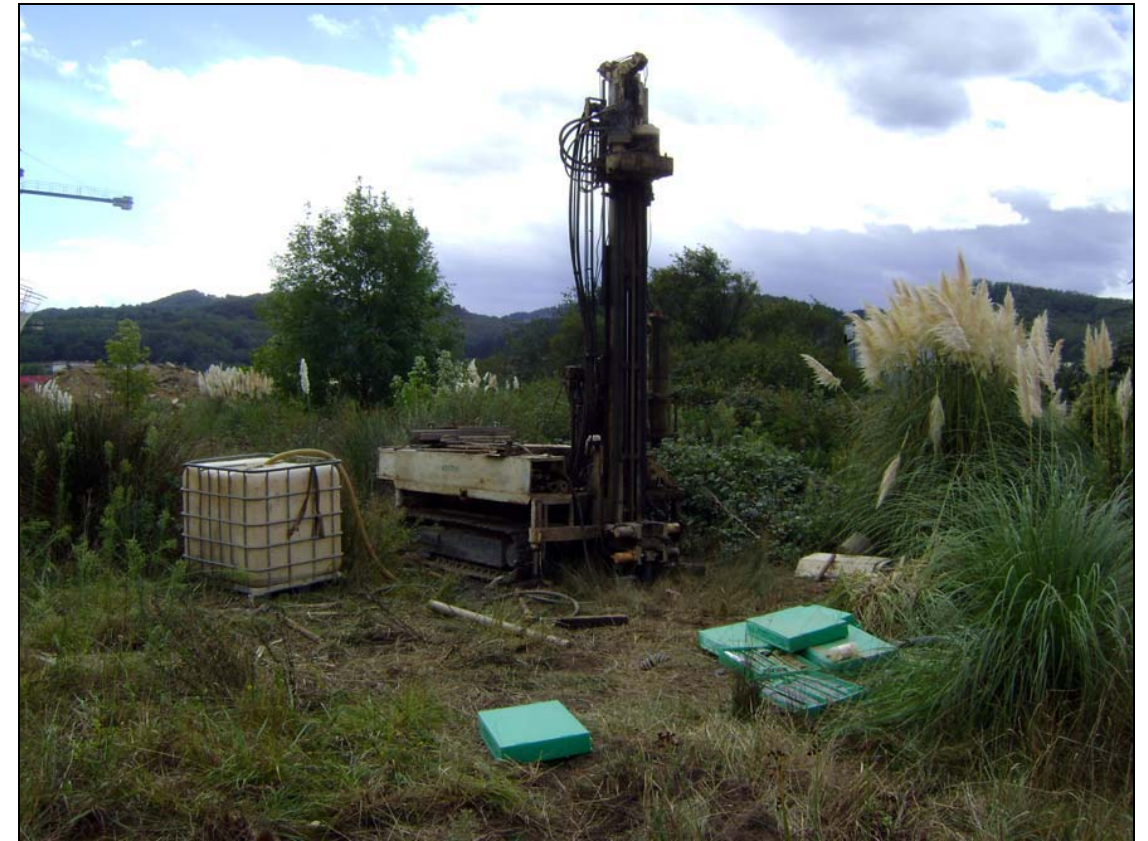
S-1 - Emplazamiento

Profundidad del sondeo: **15,00 m.**

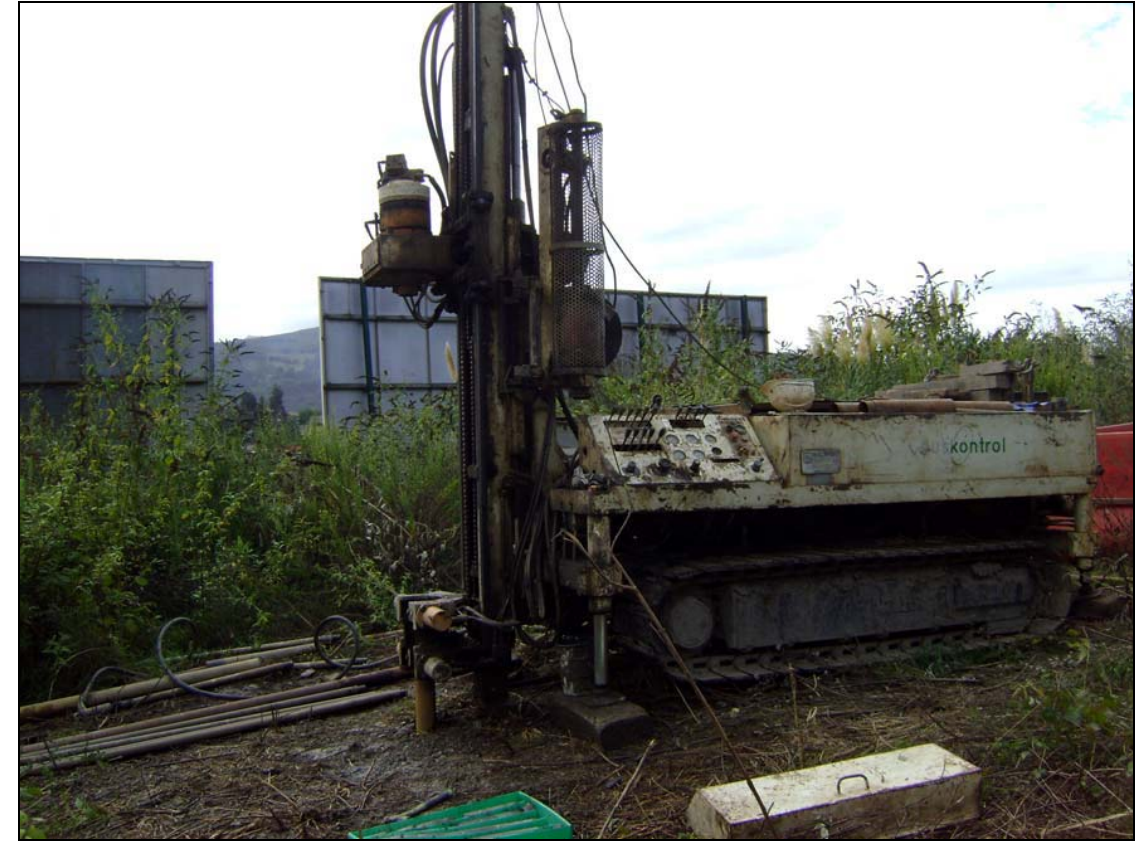
S-2 - Emplazamiento

Profundidad del sondeo: **15,00 m.**

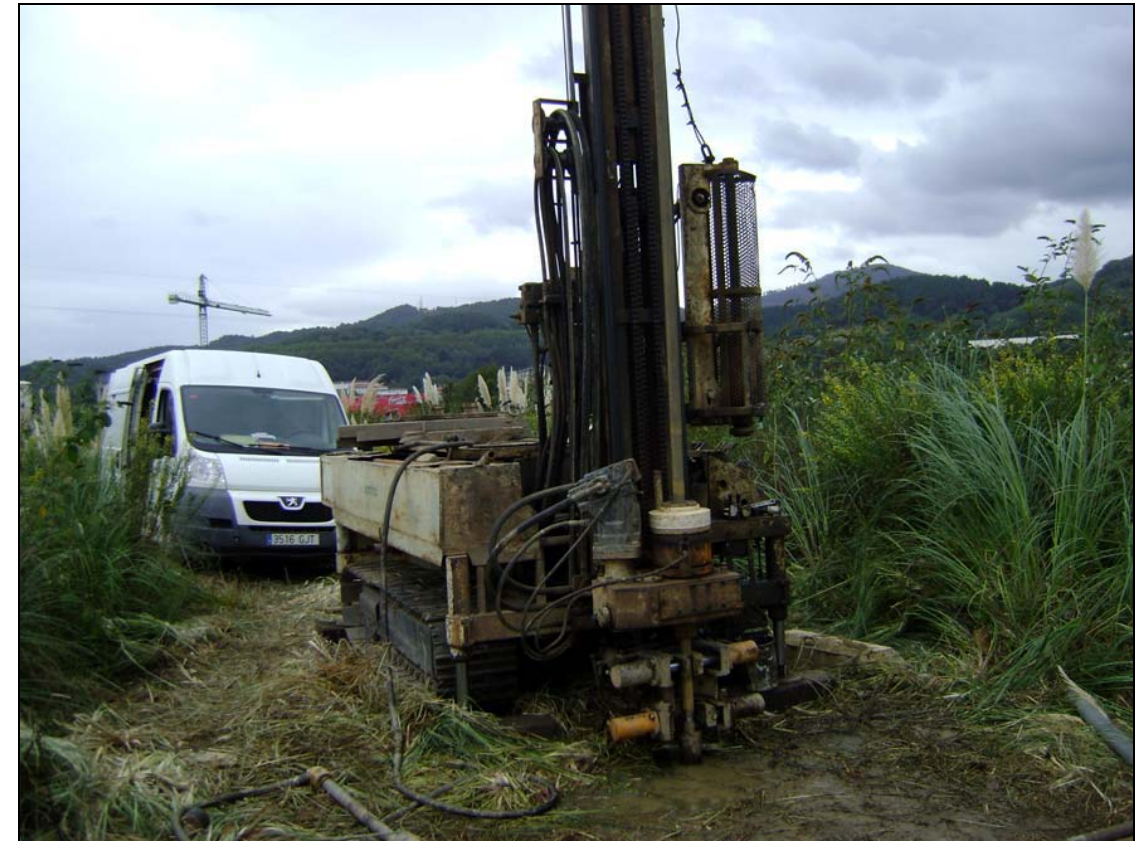
S-3 - Emplazamiento

Profundidad del sondeo: **15,00 m.**

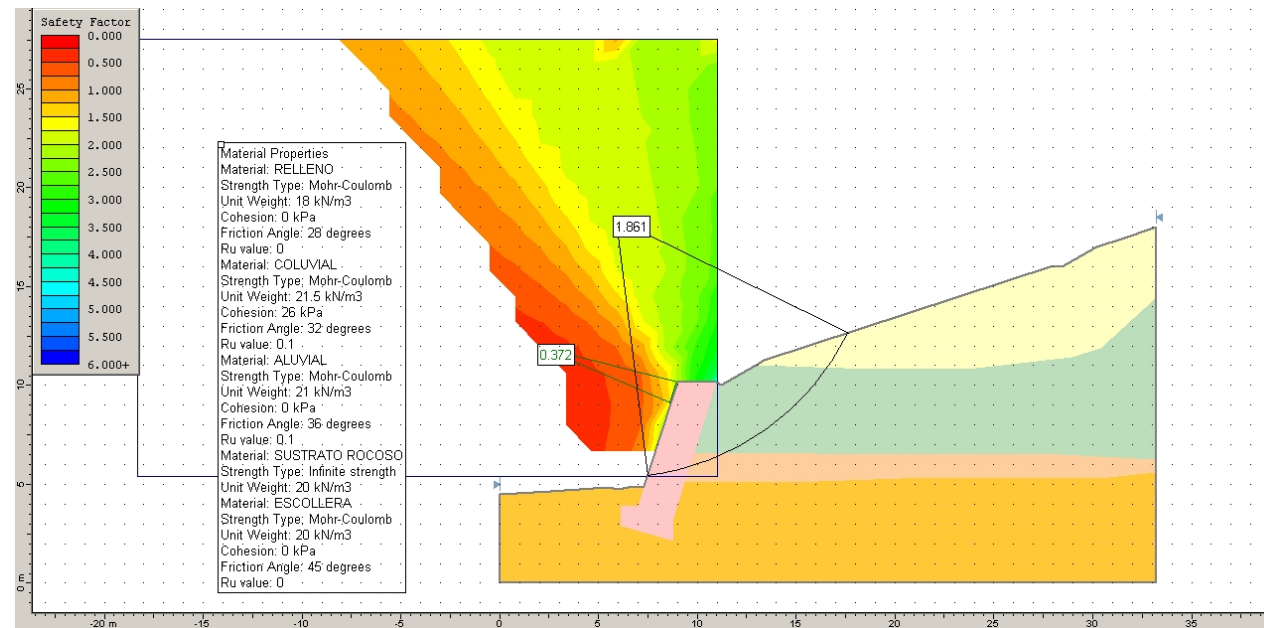
## 1. ESTABILIDAD GENERAL

Project Title: SLIDE - An Interactive Slope Stability Program  
Failure Direction: Right to Left  
Units of Measurement: SI Units  
Pore Fluid Unit Weight: 9.81 kN/m<sup>3</sup>  
Groundwater Method: Ru Coefficient  
Data Output: Standard  
Calculate Excess Pore Pressure: Off  
Allow Ru with Water Surfaces or Grids: Off  
Random Numbers: Pseudo-random Seed  
Random Number Seed: 10116  
Random Number Generation Method: Park and Miller v.3

Surface Type: Circular  
Radius increment: 10  
Minimum Elevation: Not Defined  
Composite Surfaces: Disabled  
Reverse Curvature: Create Tension Crack

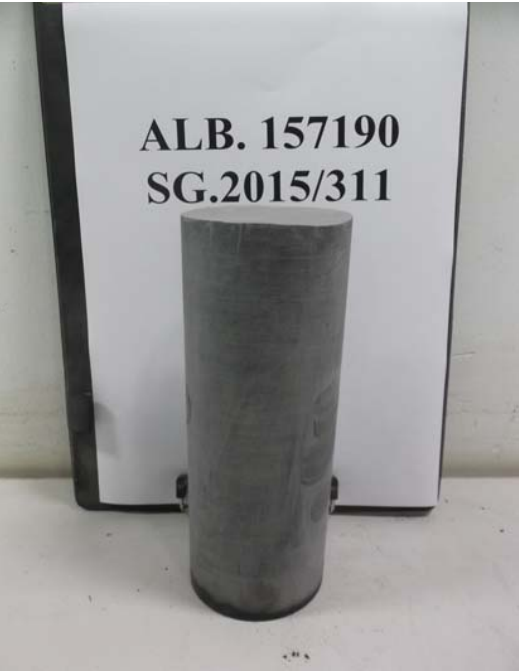
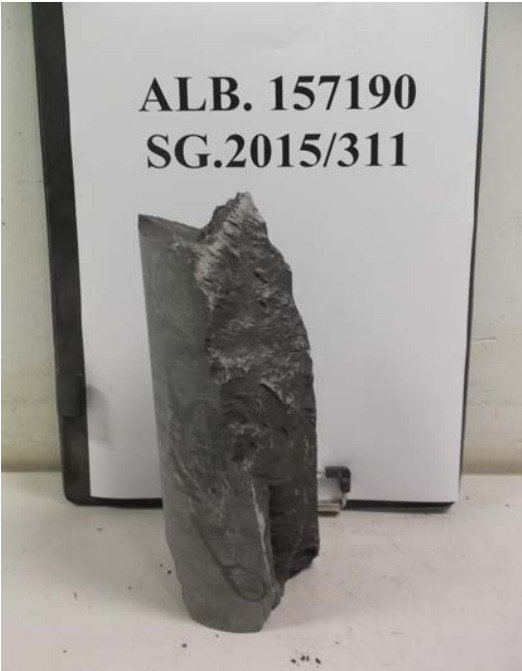
Densidad aparente: 2,749 gr/cm³  
Humedad: 0,78 %  
Estado de humedad: Con la humedad que se ha recibido la muestra  
Velocidad aplicación carga: 0,3 KN/s  
Carga de rotura: 88685,6 N  
**Tensión de rotura: 22,34 MPa**  
Ensayo realizado según norma: UNE 22950

Descripción de la probeta antes del ensayo:                      Descripción de la probeta tras el ensayo:

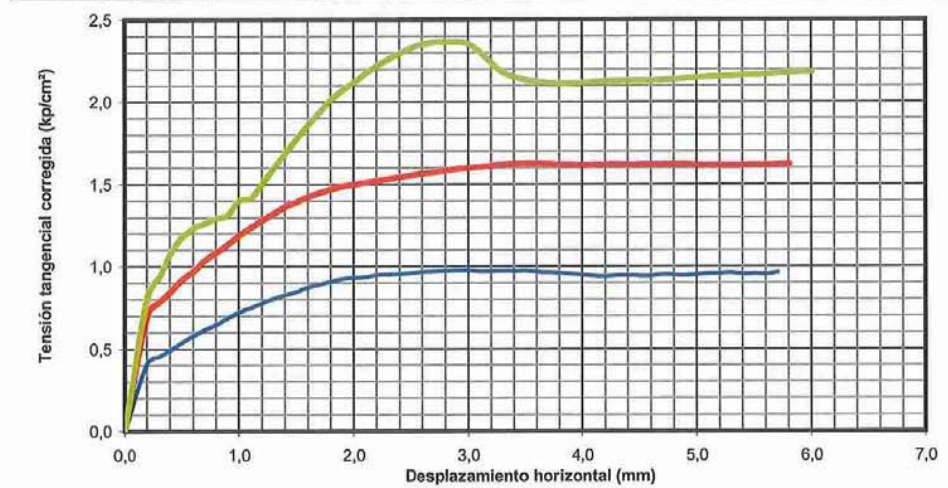
**Gráfico tensión-desplazamiento**

| Datos generales | I | II | III | Interpretación | Efectivas |
|---|---|---|---|---|---|
| Densidad seca (g/cm³): | 1,645 | 1,619 | 1,624 | Desplazamiento horizontal (mm): | 2,90 3,50 2,80 |

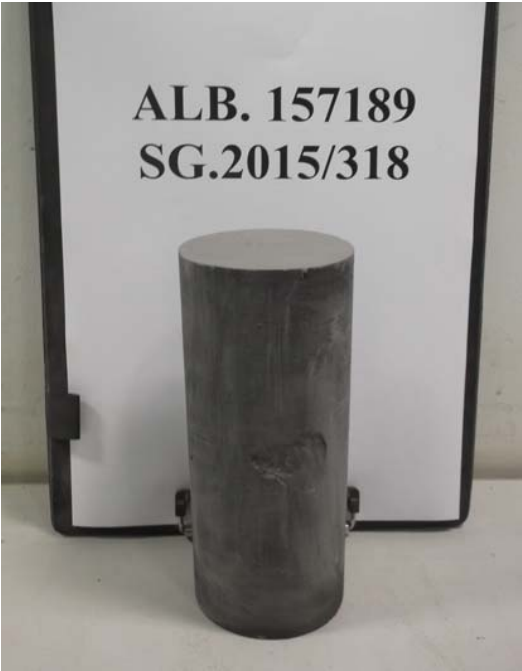
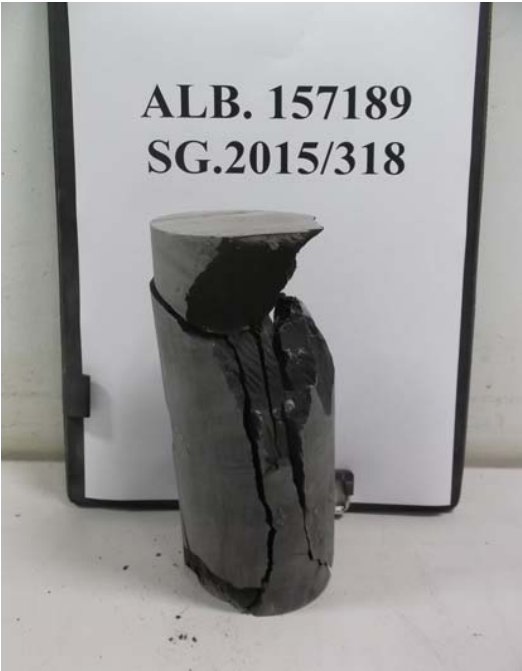
Densidad aparente: 2,759 gr/cm³  
Humedad: 1,17 %  
Estado de humedad: Con la humedad que se ha recibido la muestra  
Velocidad aplicación carga: 0,2 KN/s  
Carga de rotura: 102504,7 N  
**Tensión de rotura: 25,82 MPa**  
Ensayo realizado según norma: UNE 22950

Descripción de la probeta antes del ensayo:                                      Descripción de la probeta tras el ensayo:
