ANEJO N° 11

## Servicios afectados

En el presente Anejo se encuentra recogida la información correspondiente a las diferentes redes de servicios que puedan verse afectadas por la ejecución de las obras contempladas en el “**Proyecto de construcción del nuevo acceso al Hospital de cruces desde la carretera BI-10 en la calzada dirección Bilbao, en el barrio de Retuerto**”. Para ello se ha realizado una exhaustiva búsqueda, localización y enumeración de los servicios existentes, detectando los servicios afectados, así como la definición y valoración de las soluciones previstas para su tratamiento.

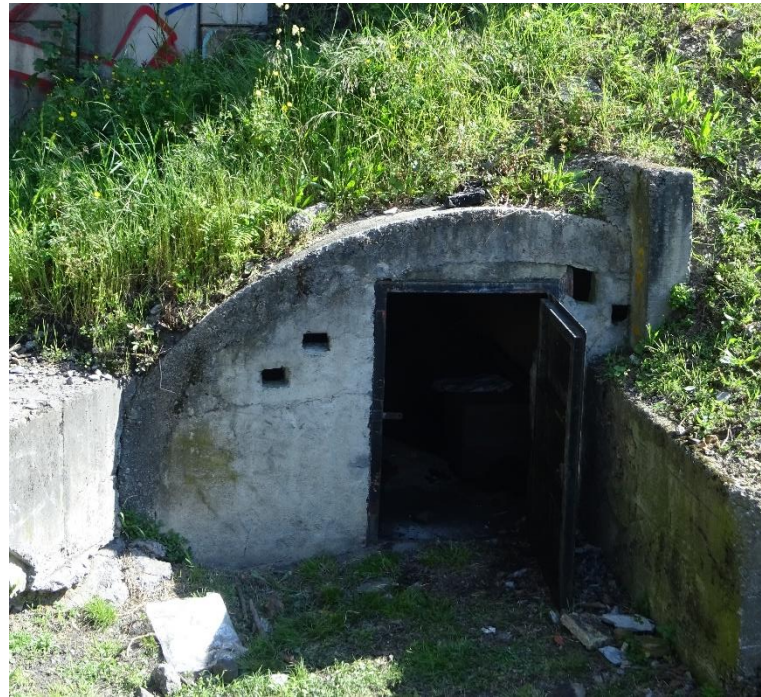
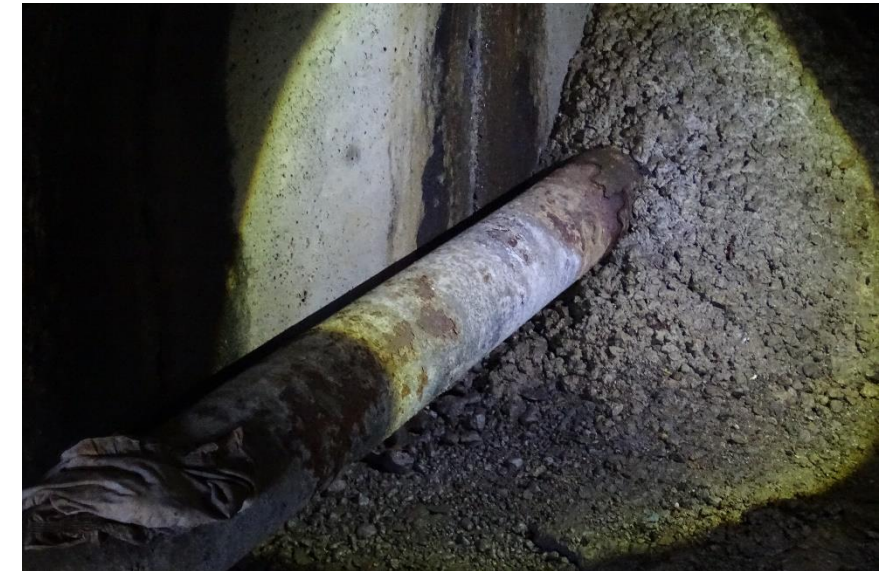
- S.A. nº 101 corresponde a la red de riego propiedad del ayuntamiento de Barakaldo y está formado por un tubo de PVC de 32 mm de diámetro con aspersores Rain Bird 3500 con alcance de 7,5 metros. Dado que el trazado proyectado del ramal transcurre sobre la misma, se prevé su afección y posterior reposición.
- S.A. nº 102 es una tubería de 250 mm de fundición gris propiedad del ayuntamiento de Barakaldo. Esta tubería se encuentra en la galería existente que cruza la BI-10 bajo la misma. Las dimensiones de esta galería, la cual tiene una forma abovedada, son aproximadamente de 3 m de ancho entre hastiales y 1,72 m de alto desde suelo hasta clave. De esta manera, como no se prevé la afección de la galería, no se prevé la afección de la tubería.

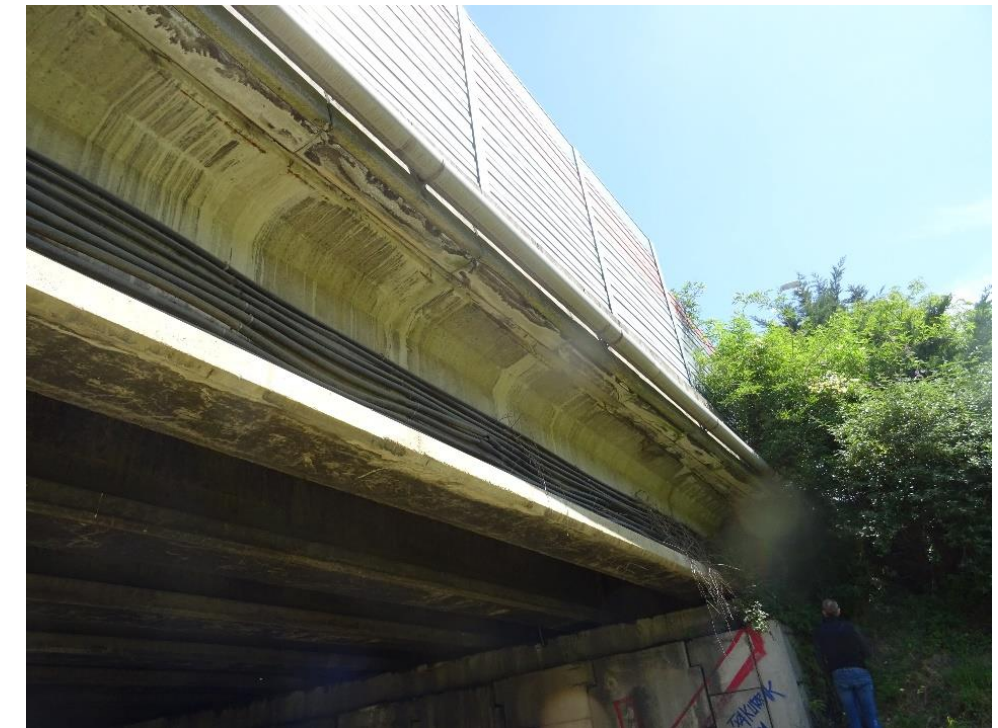
En la zona previa a la actuación de este proyecto la red de telemática transcurre grapada al viaducto de la BI 10.

La red de telemática existente está formada por 12 tubos de 50mm, de los cuales 8 están ocupados. De los tubos ocupados 6 son mangueras de fibra óptica, 1 de cuadrete y 1 de alimentación.

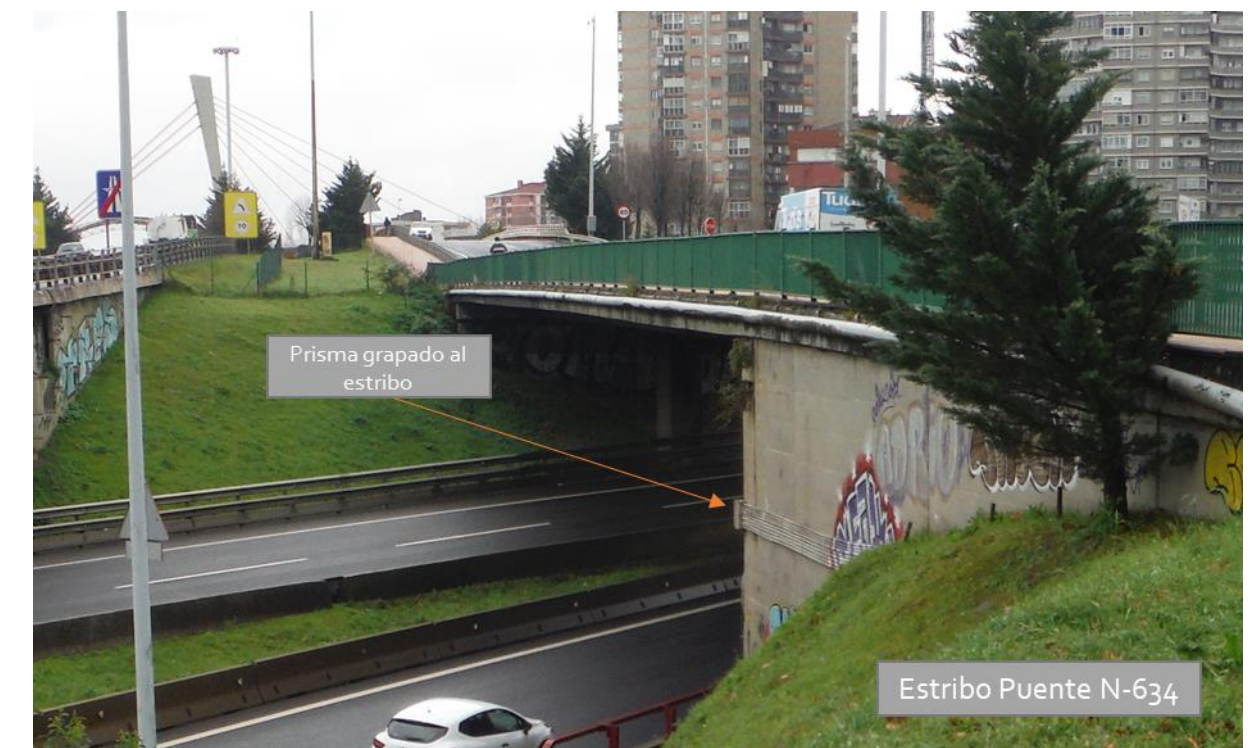
Una vez superado este viaducto, la red se entierra y transcurre enterrada bajo la zona ajardinada hasta el estribo de la N-634, donde se vuelve a grapar a dicho estribo y cruza el viaducto a un lado del mismo.

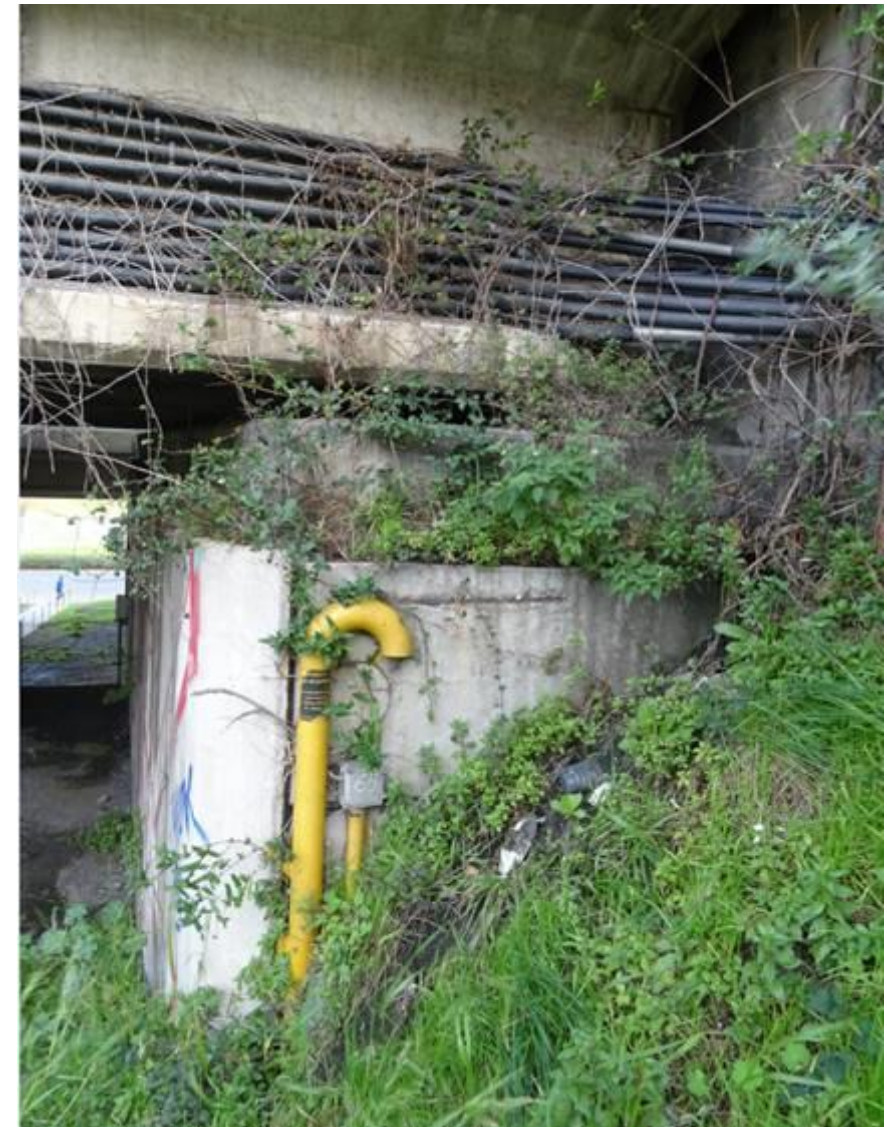
También se aprecia en el estribo de la BI-10 un respiradero y una toma de potencial de la línea de gas. Tras realizar la consulta oportuna con Nortegas, se concluyó que estos elementos no se encuentran en servicio y serán retirados.

De esta manera, se menciona su existencia pero no se plantea ningún tipo de reposición de las mismas.
